PARECER ÚNICO Nº 0002298/2018 (SIAM)

INDEXADO AO PROCESSO: Licenciamento Ambiental	PA COPAM: 15018/2005/002/2014	SITUAÇÃO: Sugestão pelo Indeferimento
FASE DO LICENCIAMENTO: Revalidação da Licença de Operação		VALIDADE DA LICENÇA: Não se aplica

EMPREENDEDOR: FREITAS FLORESTAL LTDA	CNPJ: 71.194.807/0001-50
EMPREENDIMENTO: FREITAS FLORESTAL LTDA / FAZENDA ÁGUA BOA	CNPJ: 71.194.807/0001-50
MUNICÍPIO: OLHOS D'ÁGUA E BOCAIUVA	ZONA: RURAL
COORDENADAS UTM (DATUM): SAD 69	Y: 661157 X: 8089166

O presente parecer visa subsidiar a tomada de decisão do Superintendente Regional de Meio Ambiente do Norte de Minas quanto ao requerimento de Revalidação de Licença de Operação – REVLO do empreendimento FREITAS FORESTAL LTDA / FAZENDA ÁGUA BOA, localizado entre os municípios de Olhos d'Água e Bocaiuva.

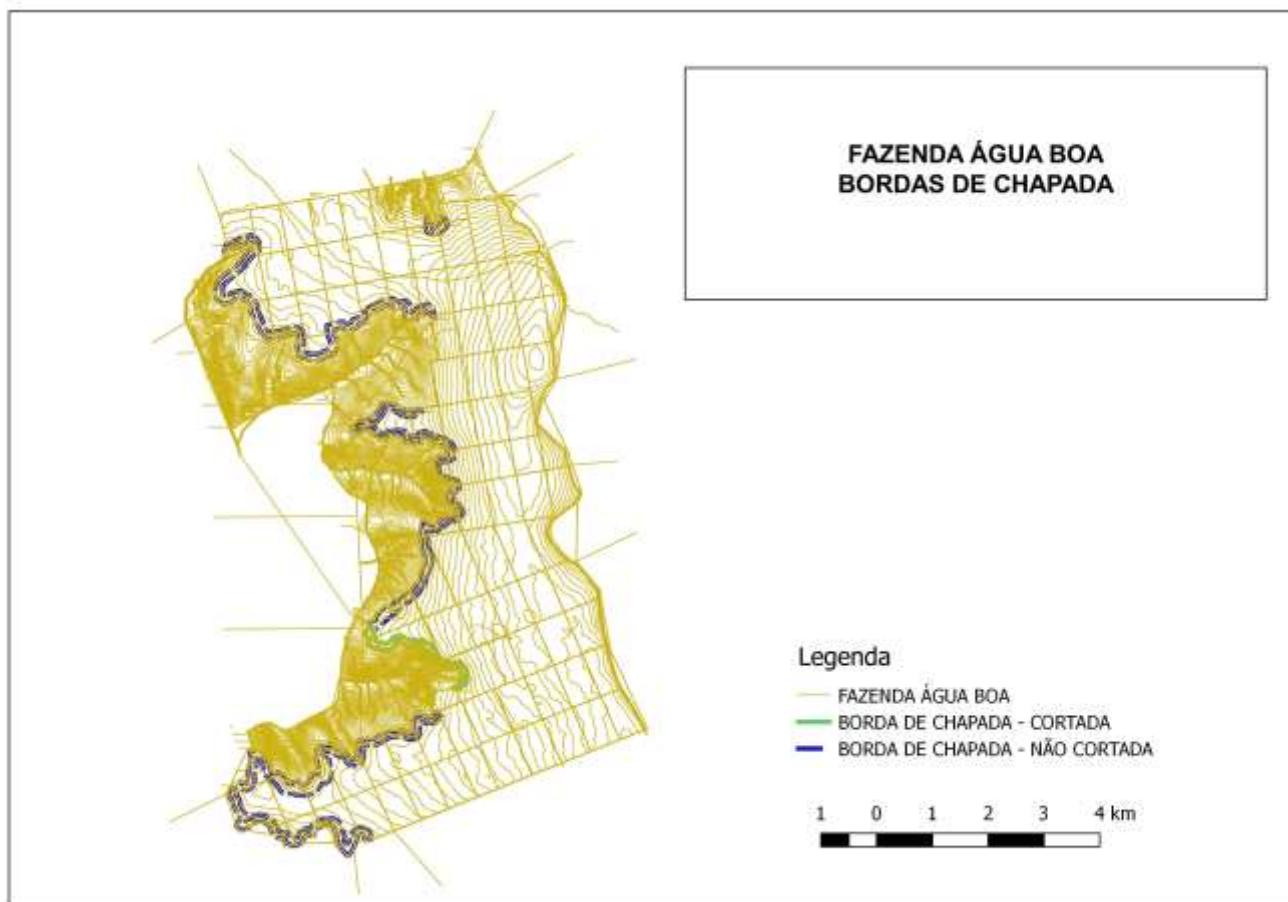
O empreendedor não cumpriu até o momento o recuo integral desta faixa, sendo que o mapa a seguir demonstra a área cortada e aquela pendente de recuo.

Figura 5. Bordas de chapada cortadas/pendentes.

Como se observa, no período de 09 anos de vigência da licença e do TAC firmado o empreendedor não realizou o corte da madeira e o recuo dos talhões. Cabe ressaltar que no ano de 2015 – ano da vistoria – os talhões localizados em borda de chapada encontravam-se já em ponto de corte, mas outros talhões foram cortados - em área útil – em detrimento daqueles talhões objeto de obrigação firmada com o MP-MG e com o órgão ambiental.

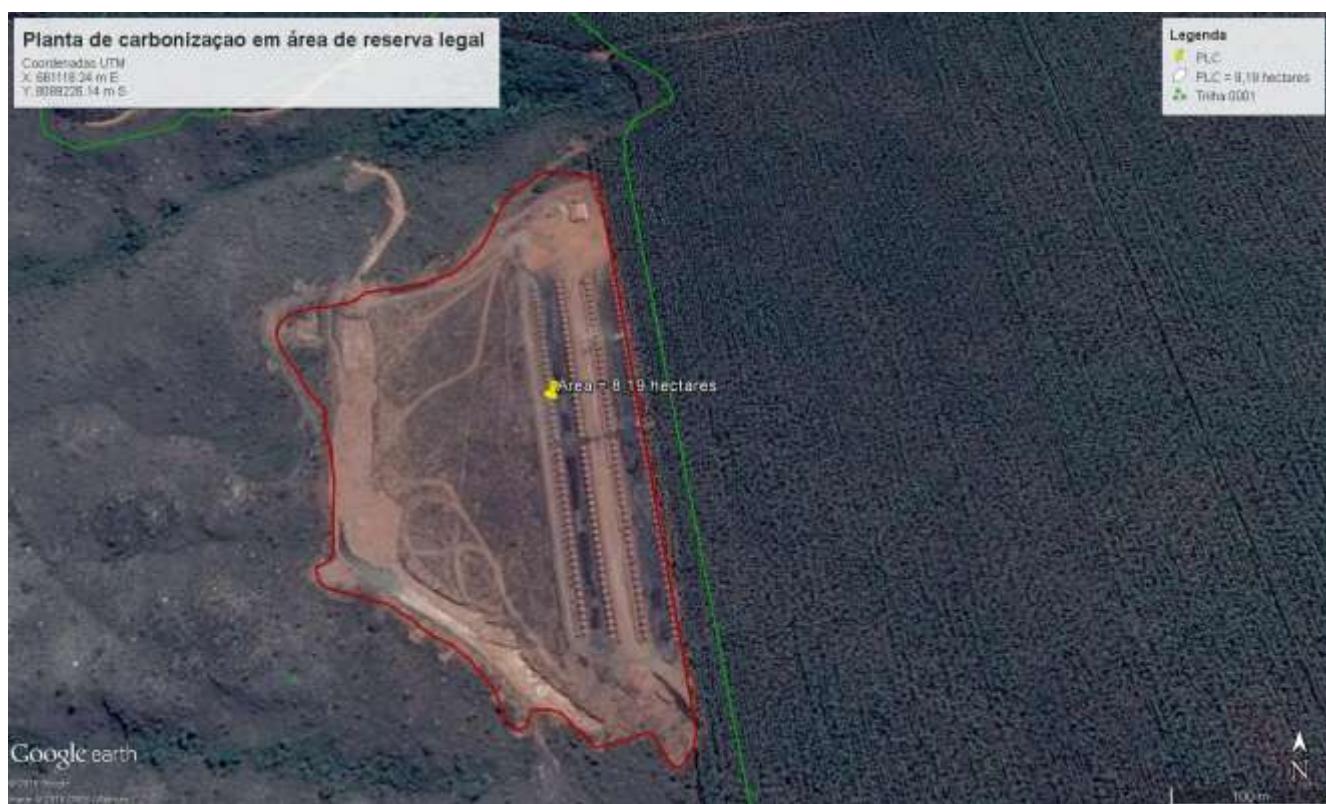
Verificou-se que no ponto de Coordenadas UTM X: 661118.24 m Y: 8089226.14 m encontra-se instalada uma planta de carbonização com área total estimada em 8,19 hectares, conforme se vê na figura a seguir:

Figura 7. Planta de carbonização inserida na reserva legal.

Trata-se, conforme verificado em fiscalização, de uma planta de carbonização e uma grande área de cascalheira que atualmente recebe resíduos da carbonização – cinza, tiços, casca de Eucalipto etc – e que juntas somam uma área de 21,7 hectares.

Uma destas PLCs, no entanto, encontra-se em área de reserva legal e, portanto, deverá ser desmobilizada – vide tópico “Reserva legal”.

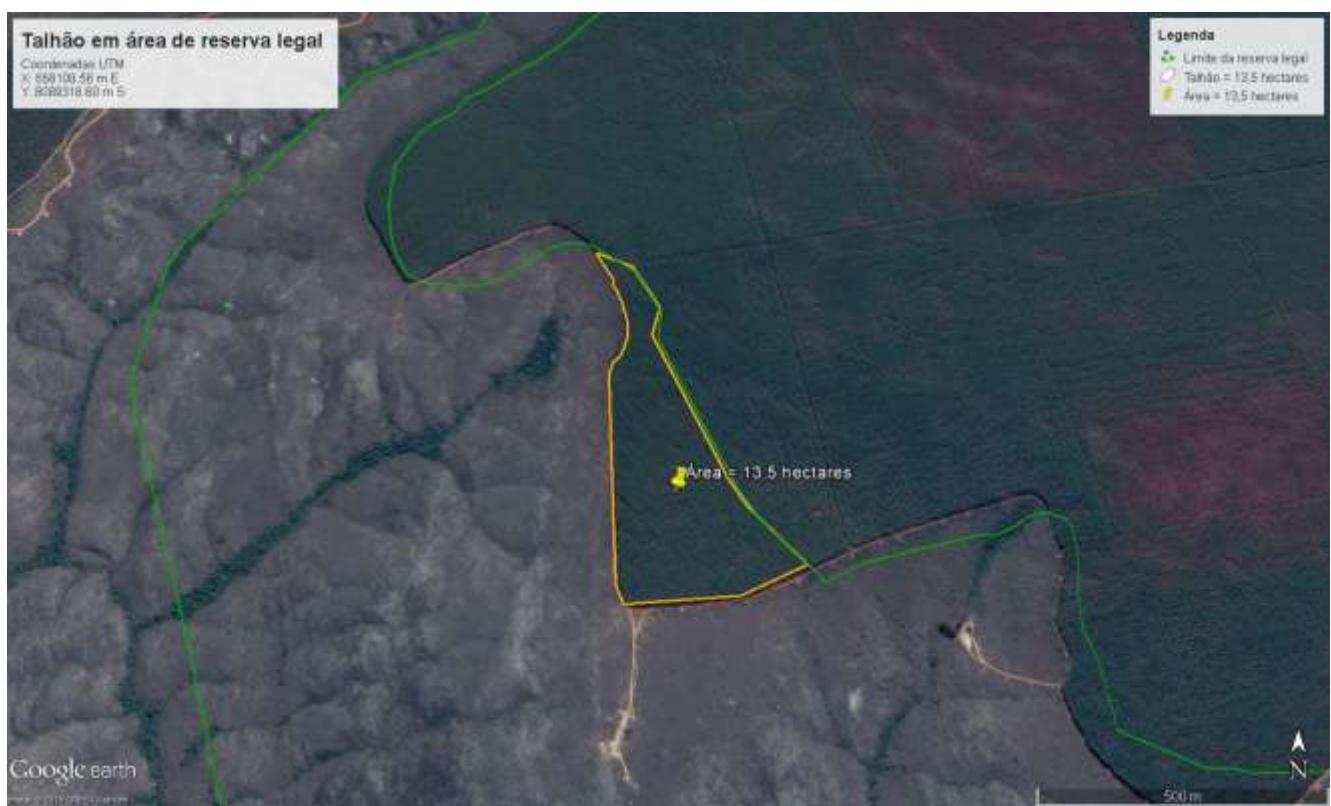
Há, também, um talhão com área de aproximadamente 13,5 hectares, o qual se encontra inserido em área de reserva legal – ponto de coordenadas UTM X: 658108.56 m Y: 8089318.60 m, conforme figura a seguir.

Figura 8. Talhão localizado em reserva legal.

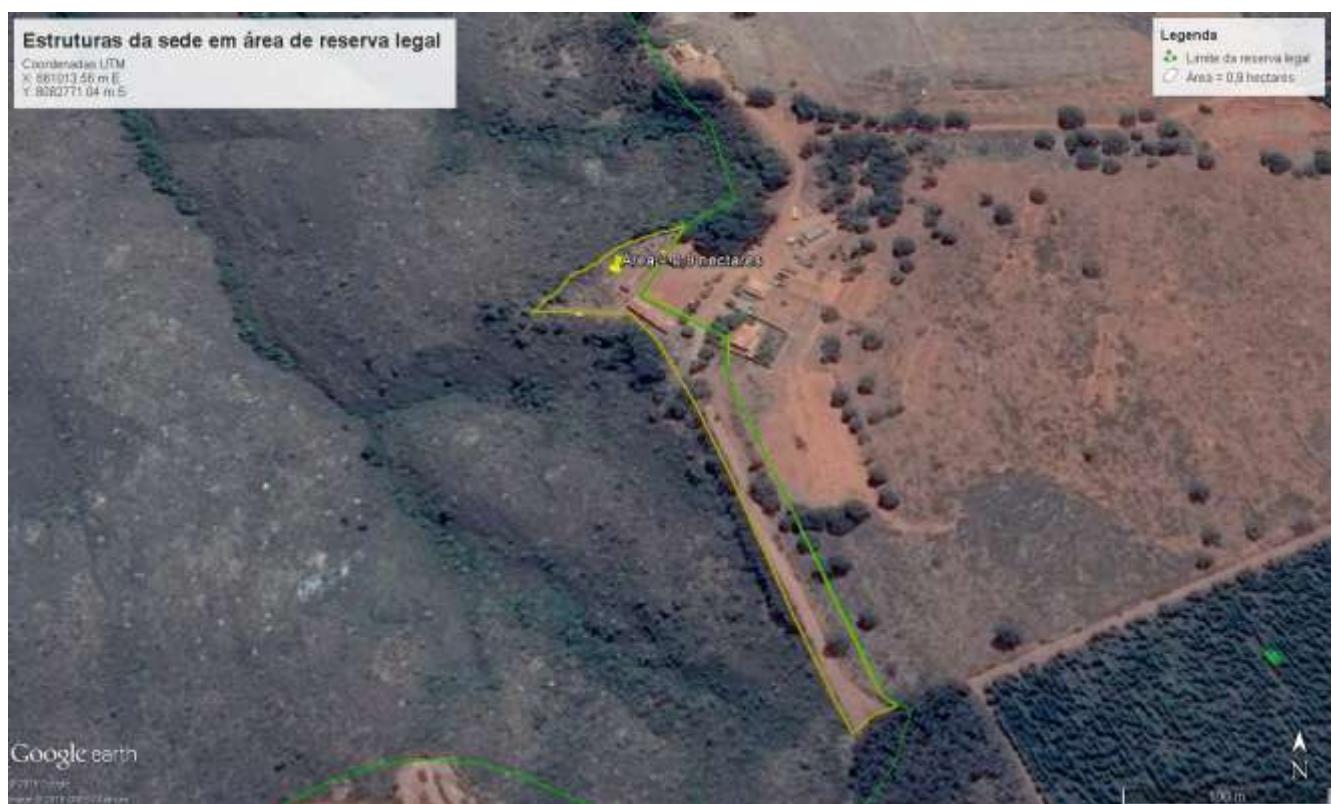
Ainda, nos pontos de coordenadas UTM X: 661013.56 m Y: 8082771.04 m e X: 662292.06 m Y: 8091704.27 m há algumas estruturas da sede e de caseiro que se encontram inseridas dentro da área da reserva legal, conforme demonstram as figuras seguintes:

Figura 9. Estruturas na sede no interior da reserva legal.

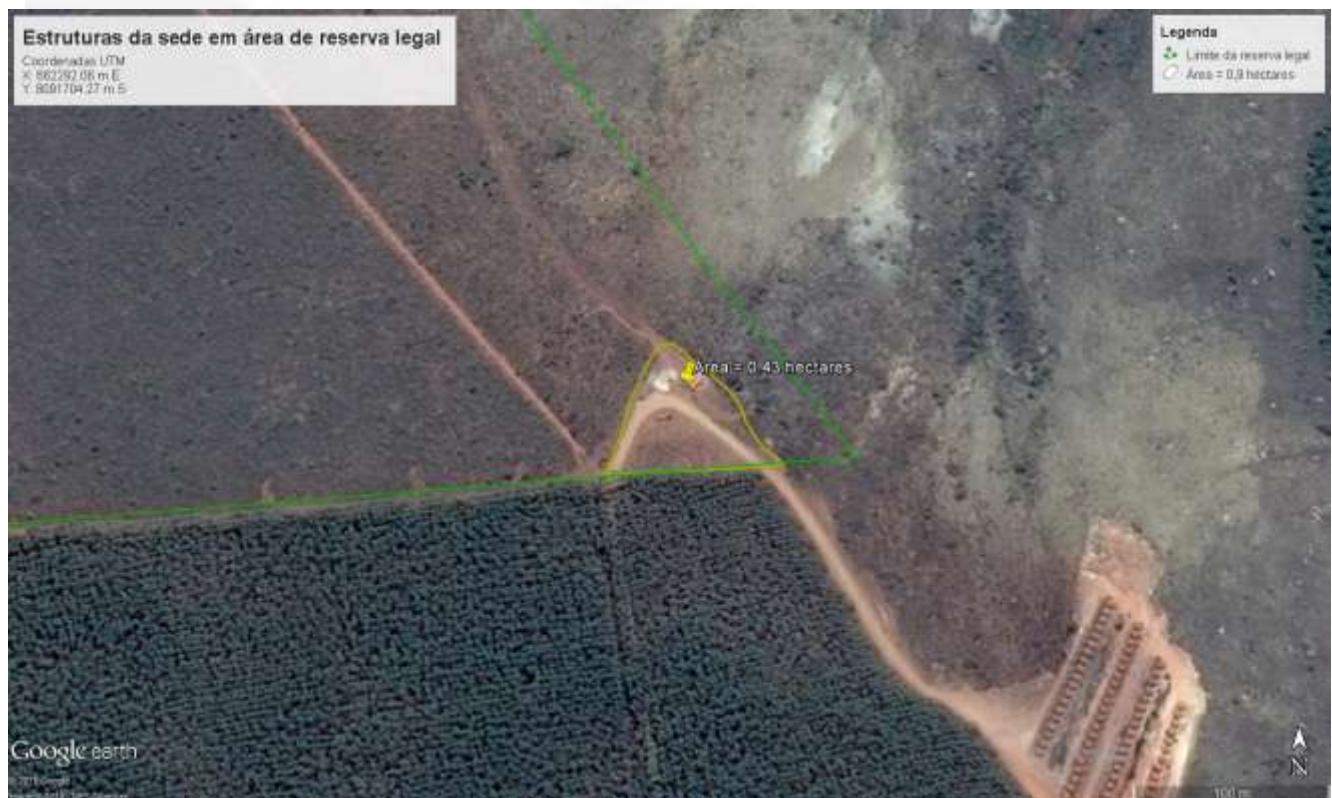
Figura 10. Estruturas no interior da reserva legal.

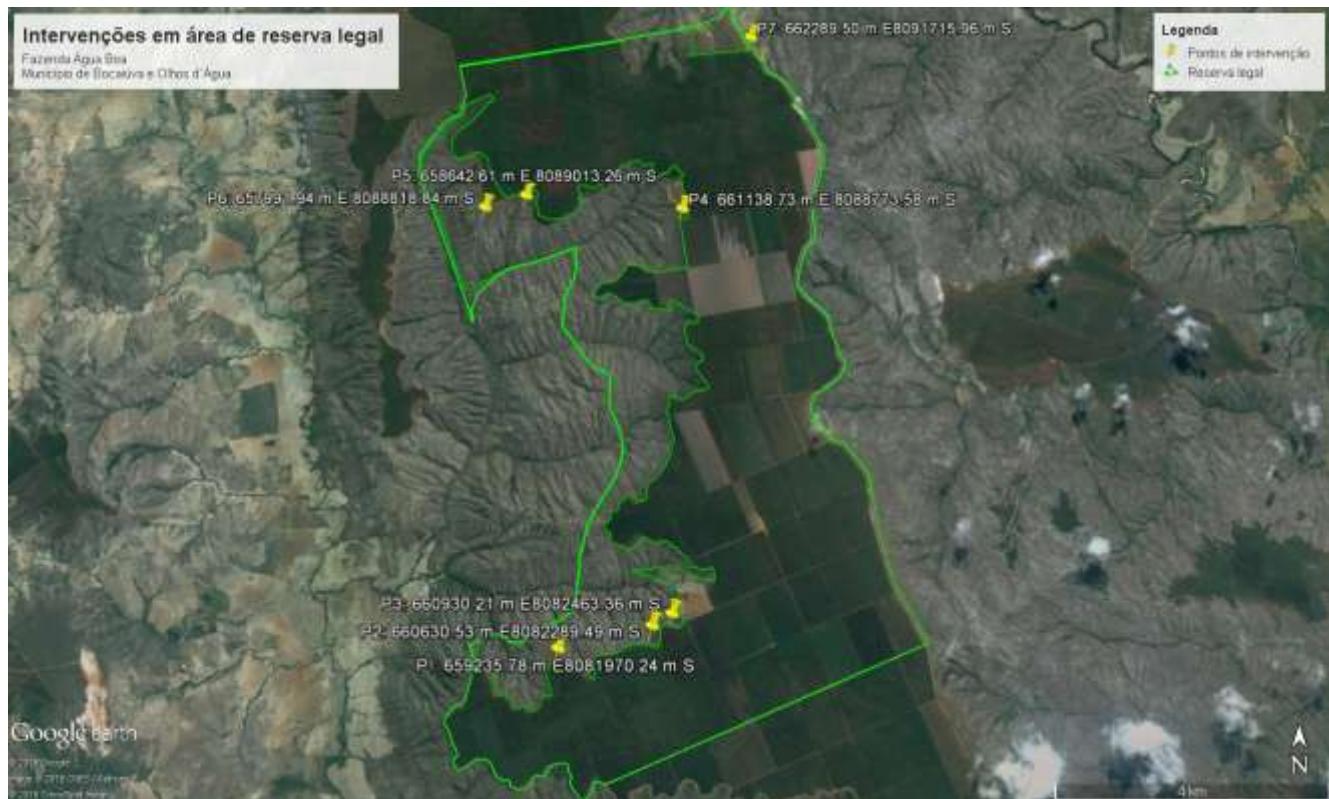
E, por fim, há diversas pequenas intervenções nos pontos assinalados no mapa a seguir:

Figura 11. Intervenções em reserva legal.

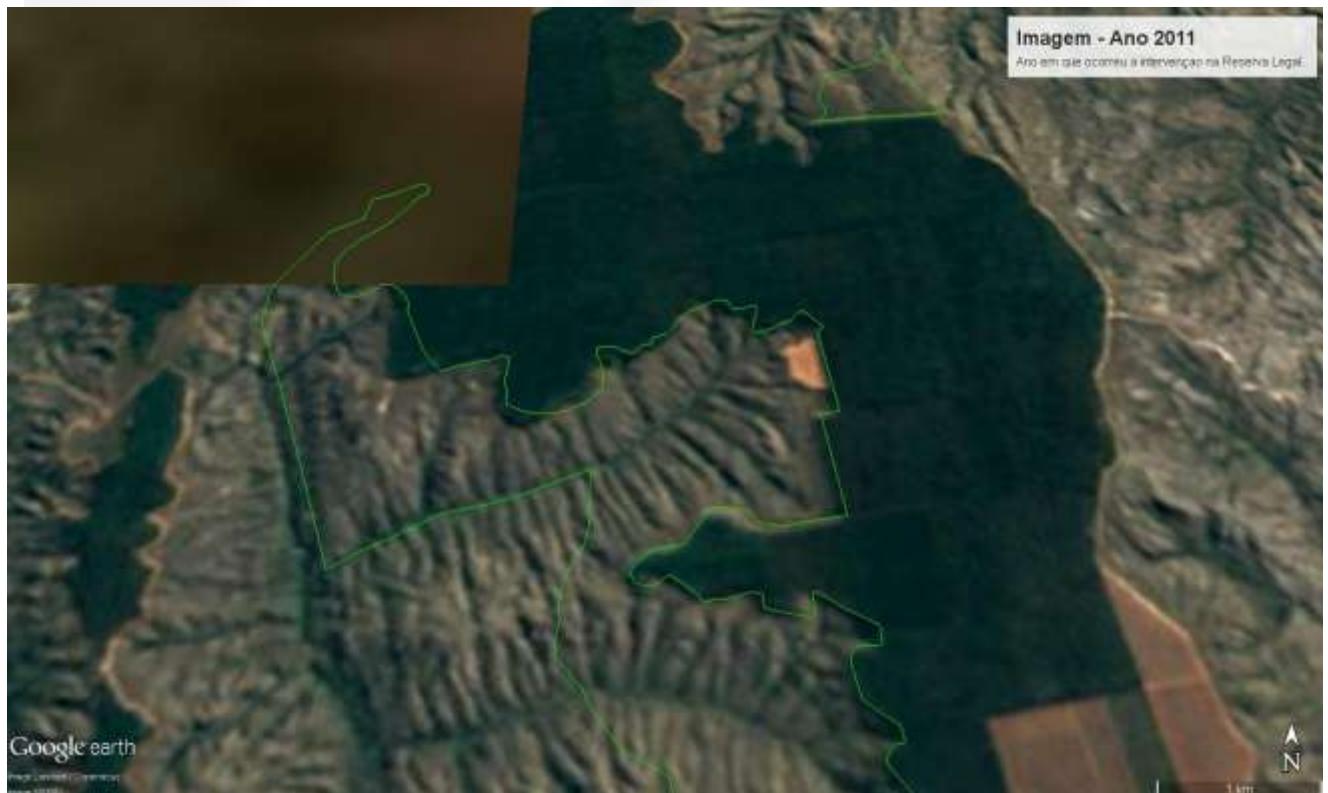
A principal intervenção em reserva legal – pelos danos que traz à área protegida – é a presença da PLC localizada no ponto de Coordenadas UTM X: 661118.24 m Y: 8089226.14 m. As imagens a seguir demonstram o momento em que houve esta intervenção:

Figura 15. Imagem de 2011. Ano em que pôde ser verificada a intervenção – Google Earth ©

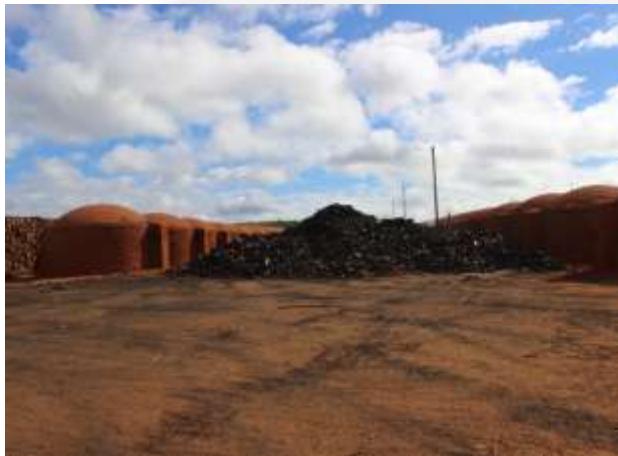
7. PLC localizada dentro da reserva legal.

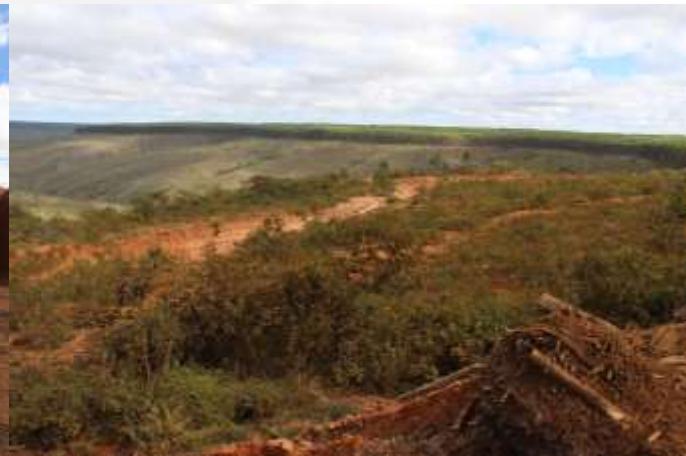
8. Área de cascalheira anexa à PLC
(Foto 7) localizada dentro da reserva legal.

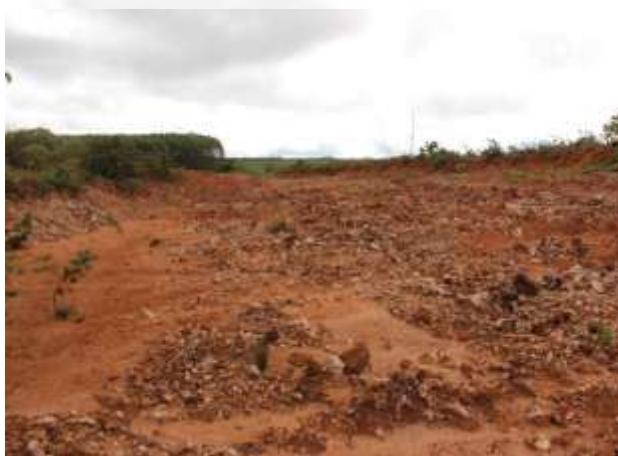
9. Área de cascalheira localizada dentro da reserva legal.

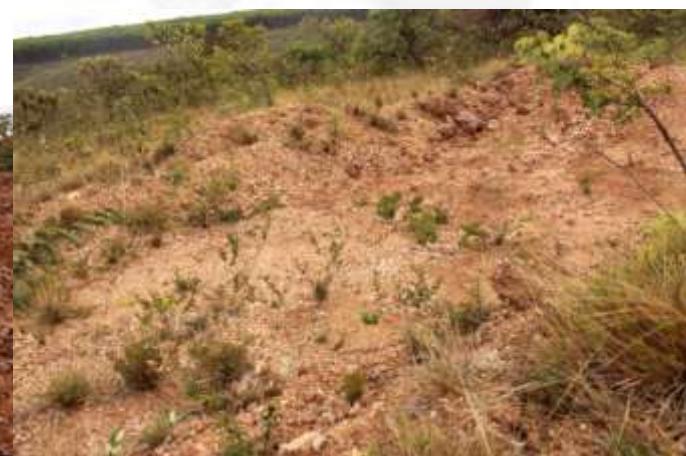
10. Área de cascalheira localizada dentro da reserva legal.

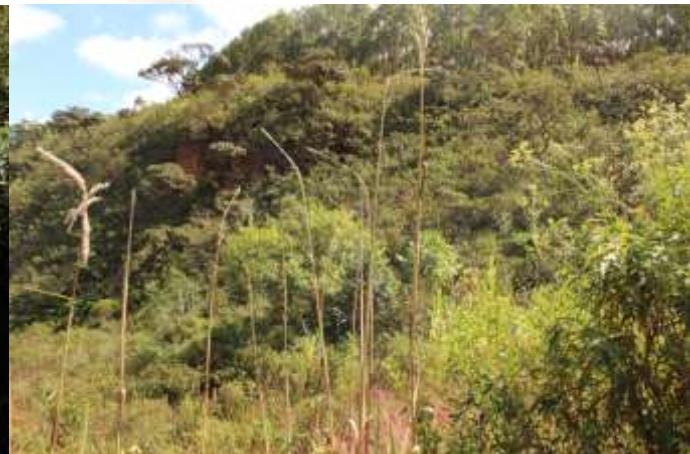
14. Borda de chapada pendente de recuo.

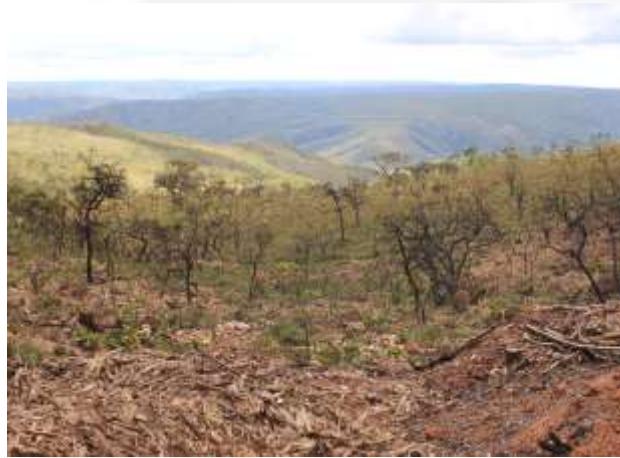
19. Área de reserva legal que recebe resíduos da PLC; vegetação ao redor queimada.

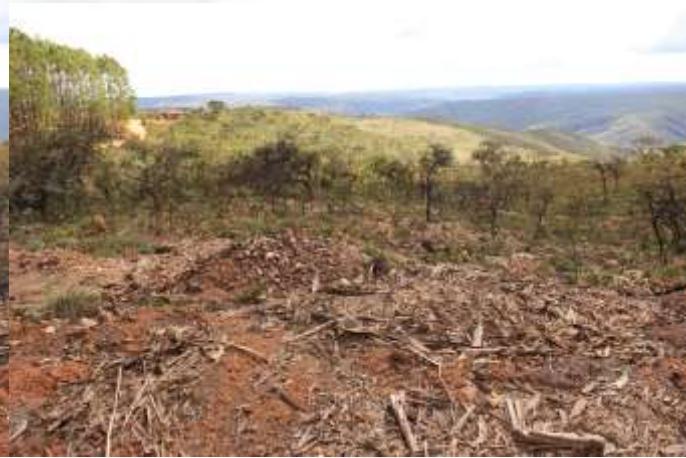
20. Área de reserva legal que recebe resíduos da PLC; vegetação ao redor queimada.

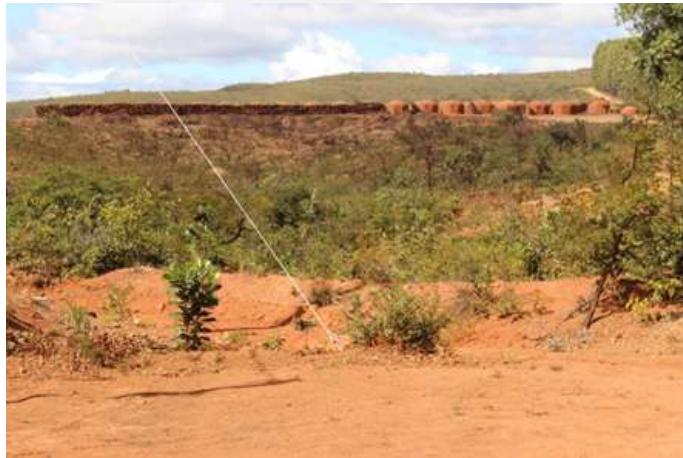
21. PLC instalada em área de reserva legal; vegetação ao redor queimada.

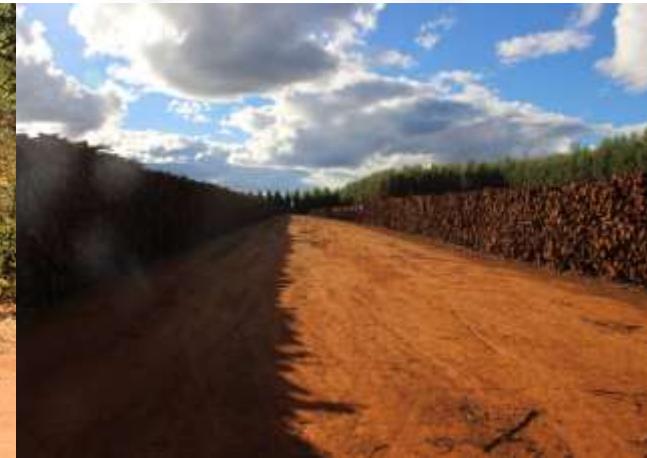
22. Grande volume de madeira cortada disposta na PLC; talhões em APP não foram cortados, no entanto.

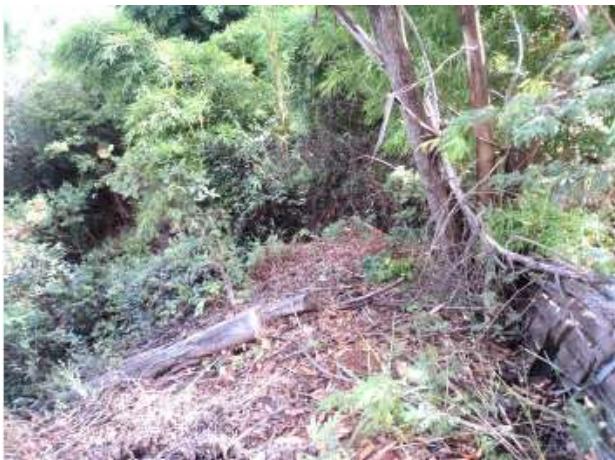
Durante a operação nos pátios e terreiros, bem como na limpeza dos jardins são gerados resíduos constituídos por colóides de solo e matéria orgânica vegetal; estes resíduos, conforme verificado em vistoria, são destinados à área de reserva legal contígua à sede e segundo consta do processo atualmente são encaminhados para as áreas de plantio comercial.

Ressalta-se que a deposição de resíduos, mesmo que sejam orgânicos, em áreas legalmente protegidas – com reserva legal e áreas de preservação permanente – pode causar desequilíbrios ambientais e prejudicar a fauna e flora locais. Do modo como vinha sendo realizado até o momento da fiscalização foi observado que a vegetação nativa estava cedendo lugar ao depósito de material, causando um impacto negativo sobre a área.

Portanto, a destinação destes resíduos é considerada inadequada.

23. Resíduos de varrição e limpeza de jardim lançados na reserva legal – RIMA, pg 64

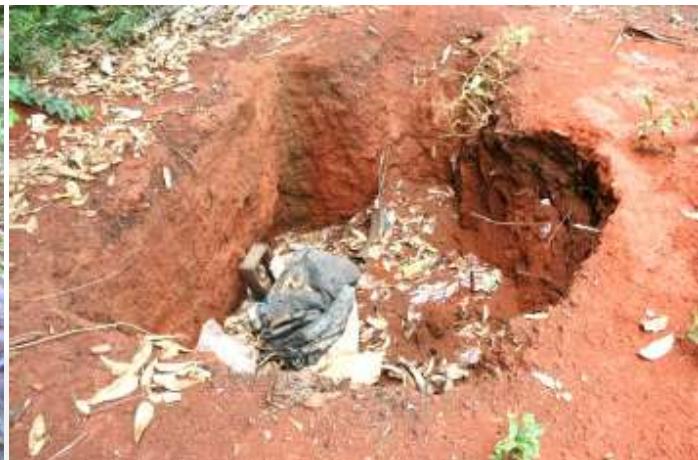
Ainda, de modo geral, o armazenamento e destinação final de resíduos também foram considerados inadequados, em especial dos resíduos Classe II – tais como as sucatas dispostas indiscriminadamente a céu aberto e resíduos domésticos (orgânicos e recicláveis) lançados em valas no solo tal como descrito no próprio EIA/RIMA.

24. Resíduos lançados em vala – RIMA, pg 64.

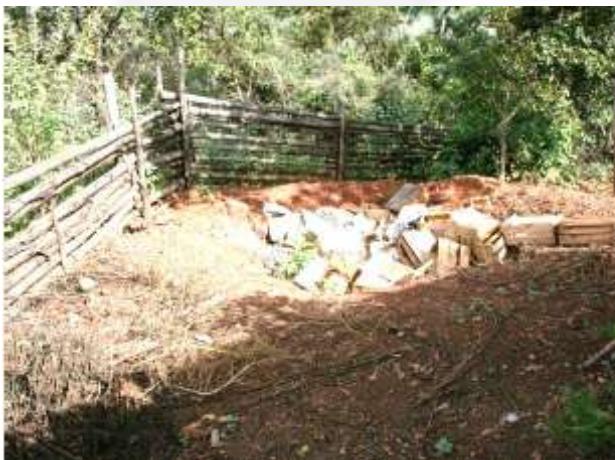
25. Aterro não controlado em que são dispostos papéis, plásticos, madeira e metal – RIMA, pg 66.

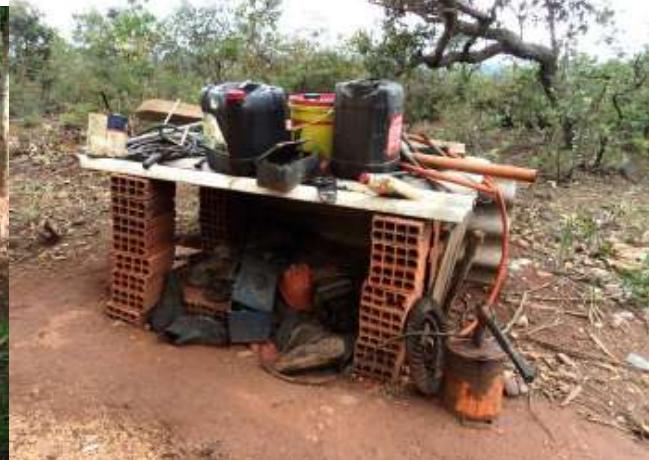
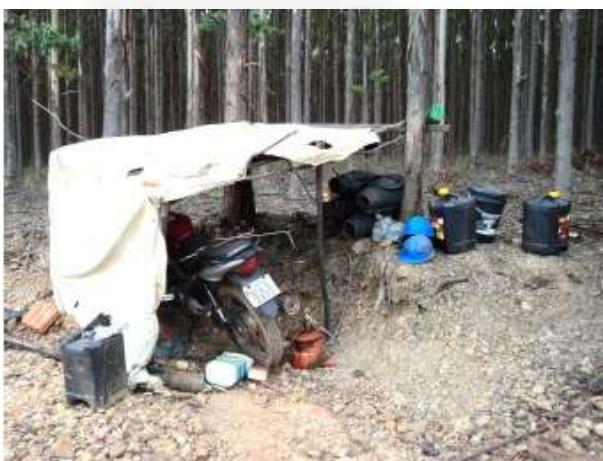
- Considerando que houve destinação de resíduos sólidos de maneira equivocada em área de reserva legal;
- Considerando que houve destinação de resíduos sólidos a céu aberto em diversos pontos da Fazenda Água Boa - óleos lubrificantes e óleos usados oriundos das manutenções realizadas no maquinário do empreendimento deixados em campo aberto ou armazenados em galpões, em ambos os casos sem o devido sistema de contenção de vazamentos;

26. Óleos e graxas dispostos a céu aberto – RIMA, pg 66.

27. Óleos e graxas dispostos a céu aberto – RIMA, pg 66.

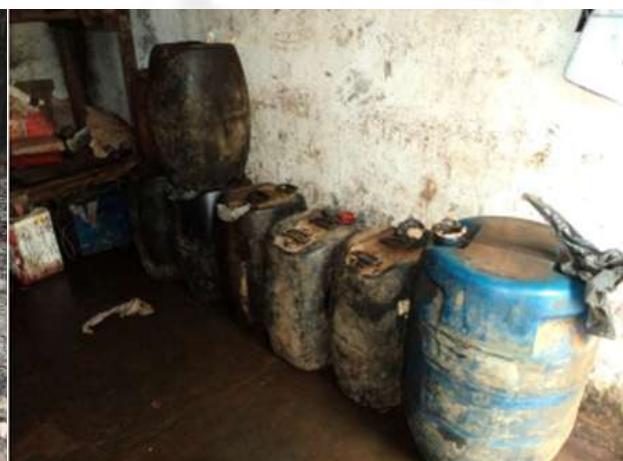
O depósito de óleo/graxa é uma construção em alvenaria com uma cobertura de telha de amianto e piso de cimento, sem nenhum tipo de contenção ou proteção contra derramamento desses produtos. Este galpão também é utilizado para guardar líquidos inflamáveis como gasolina. Está, portanto, desconforme.

28. Óleo lubrificante usado armazenado em galpão sem contenção para vazamentos – RIMA, pg 66.

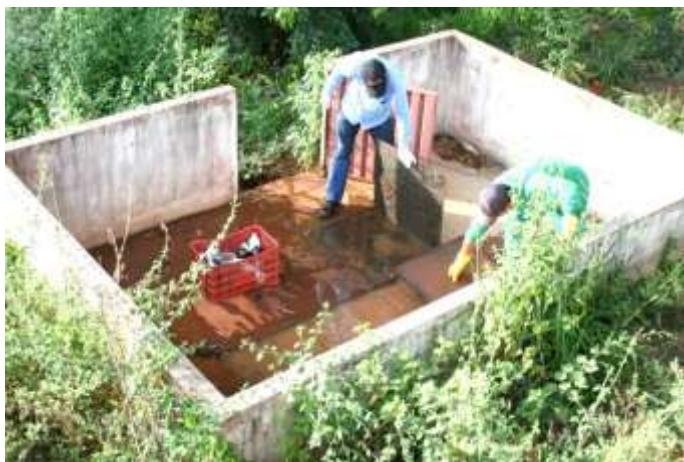
O lavador de máquinas não possui dimensionamento do sistema de Sistema de Separação de Água/Óleo – SAO adequado, de tal modo que houve o extravasamento da água residuária contendo óleos diretamente sobre o solo.

Em tópico próprio é discutido neste parecer o monitoramento destes sistemas, mas ressalta-se de antemão que **há diversas desconformidades relacionadas às caixas SAO e fossas sépticas (tais como o extravasamento da SAO que atende ao lavajato e os diversos resultados de análises fora dos padrões)**.

29. Caixa SAO da Oficina/Lavajato
extravasada – RIMA, pg. 71.
