Parecer nº 26/FEAM/URA ZM - CAT/2024

Parecer Único de Licenciamento Convencional nº 26 (87875086)

PA SLA Nº: 1170/2023	SITUAÇÃO: Sugestão pelo Deferimento		
EMPREENDEDOR:	São Gonçalo Extração e Comércio de Granitos Ltda.	CNPJ:	07.329.026/0001-27
EMPREENDIMENTO:	São Gonçalo Extração e Comércio de Granitos Ltda.	CNPJ:	07.329.026/0001-27
MUNICÍPIO:	Espera Feliz/MG	ZONA:	Rural

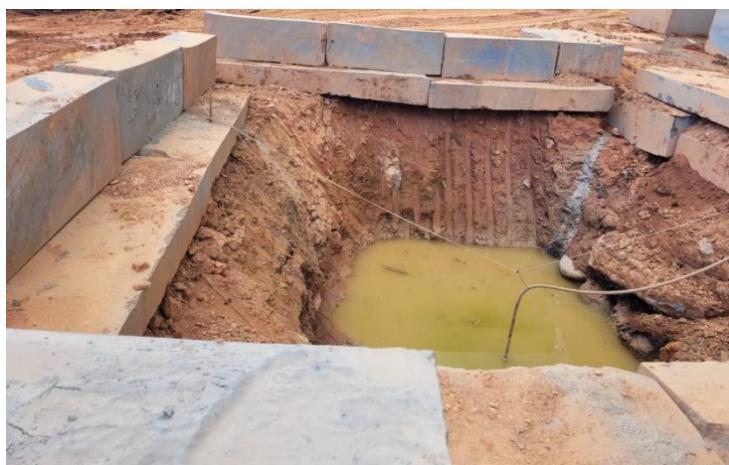
Armazenamento de água para recirculação e resfriamento do fio diamantado

A água utilizada para resfriamento do fio diamantado é armazenada em bacia de decantação e posteriormente recirculada neste sistema.

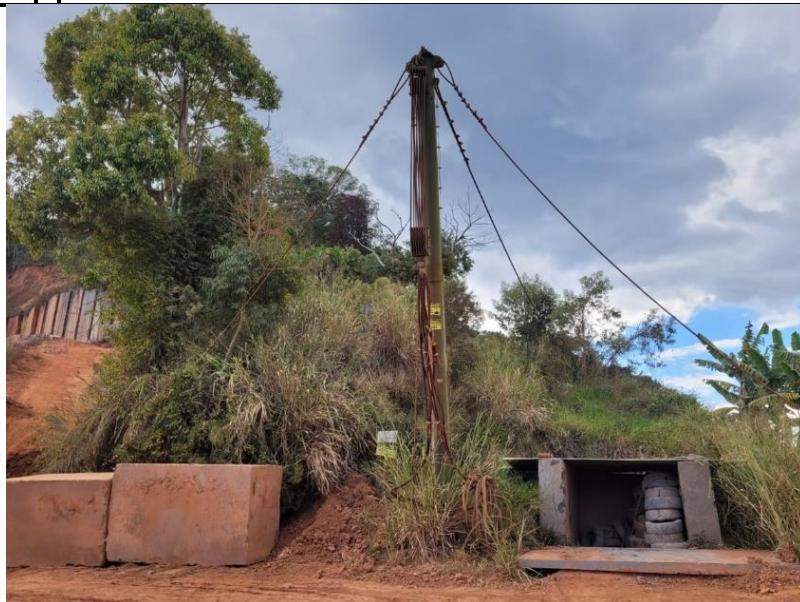
Pneus, também utilizados para amortecimento dos blocos e sistema pau-de-carga

O carregamento dos caminhões que levarão as pranchas para comercialização pode ser feito por pá carregadeira equipada com garfos pallet ou por um sistema de cabos de aço, roldanas e toras, popularmente conhecido como “pau-de-carga”.

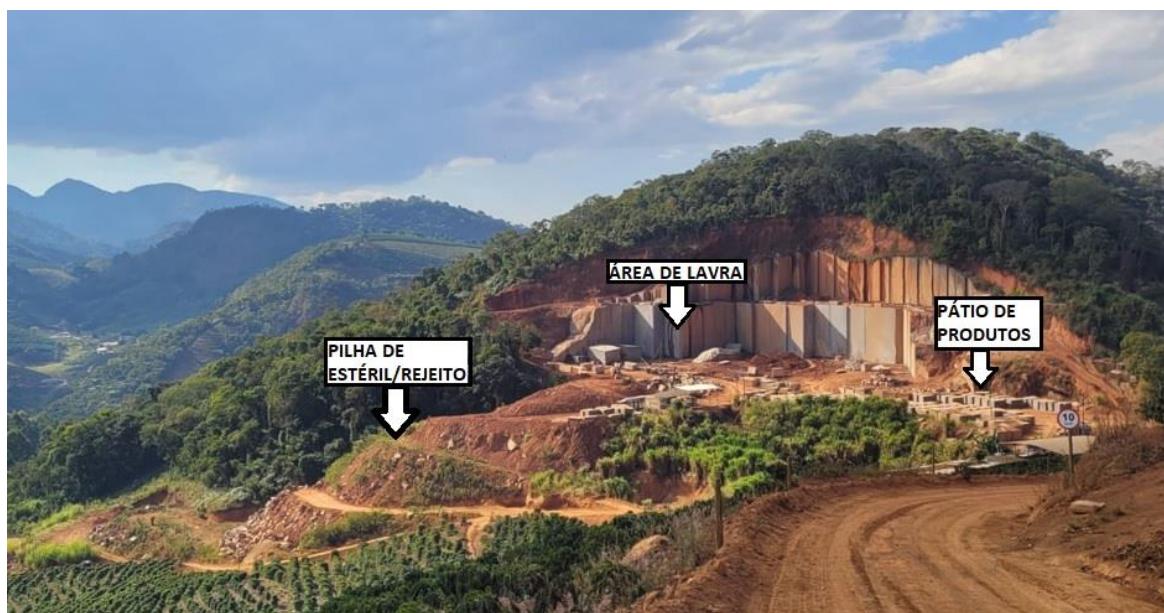
Visão geral do empreendimento identificando os pontos principais

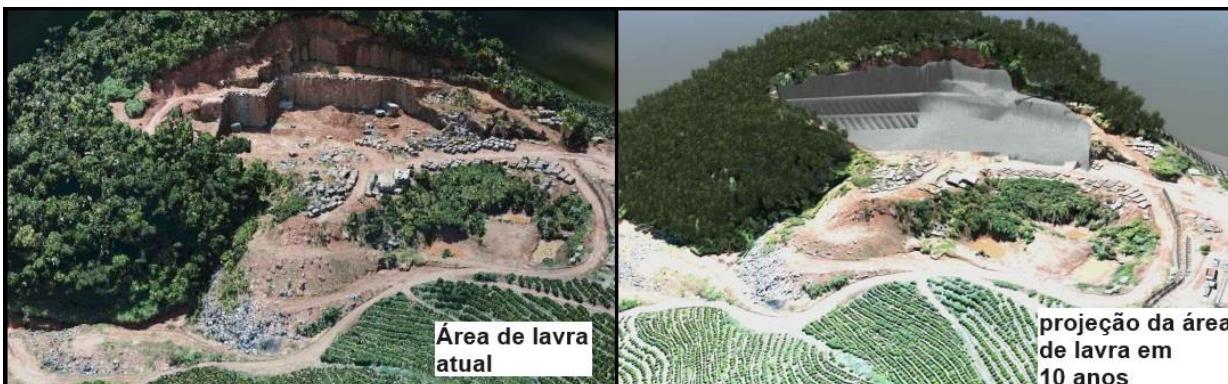
Área de lavra atual e projeção apresentada para 10 anos pelo empreendedor (Fonte: Id SLA 242641)

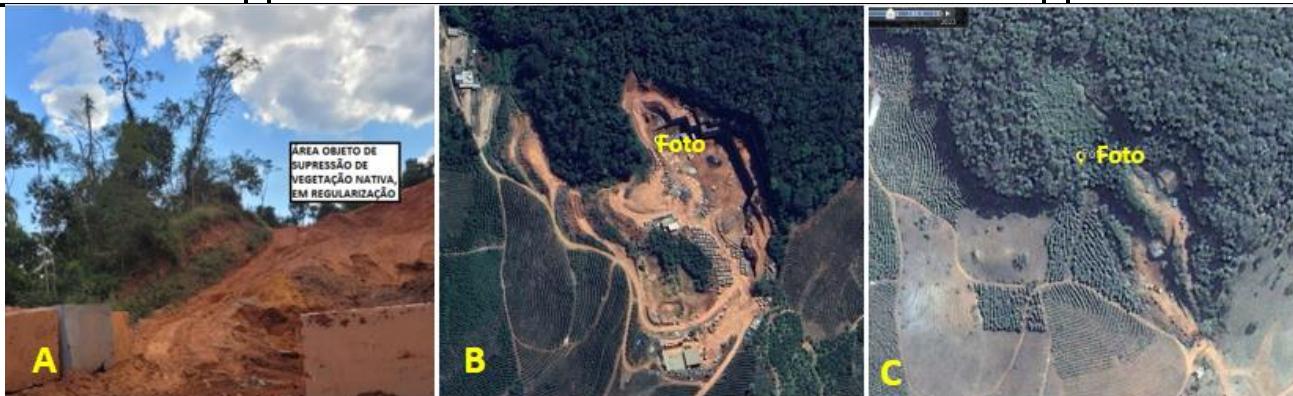
- A) Estado atual do local que que sofreu supressão de vegetação nativa para ampliação da área de lavra do empreendimento. B) Imagem área da cava do empreendimento datada de 06/10/2023. C) Imagem área da cava do empreendimento datada de 25/11/2011 (Fonte: Auto de Fiscalização nº 52/2023 e Aplicativo Google Earth)

Conforme consta no PIA a supressão de vegetação nativa realizada na área teve como objetivo viabilizar a ampliação da atividade do empreendimento São Gonçalo Extração e Comércios de Granito Ltda. (vide imagens a seguir), sendo 1,1592 hectares intervindos para ampliação de ADA, 0,5473 hectares para melhoria da via de acesso e em 0,0700 hectares onde foi aberta uma pequena área que já se encontra em recuperação, uma vez que não será utilizado pelo empreendimento e se encontra com execução do Programa de Recuperação de Áreas Degradadas e Alteradas (PRADA).

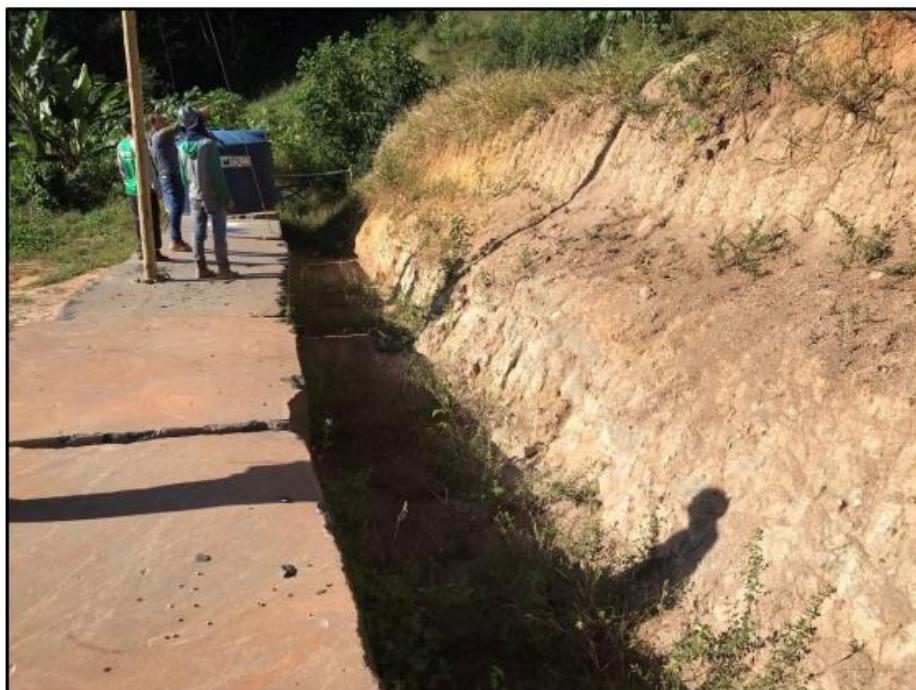
Canaleta de drenagem pluvial e contenção por blocos na pilha de estéril/rejeito (Fonte: RCA)

O sistema de drenagem pluvial é realizado através de canaletas que direcionam o fluxo para caixas secas.

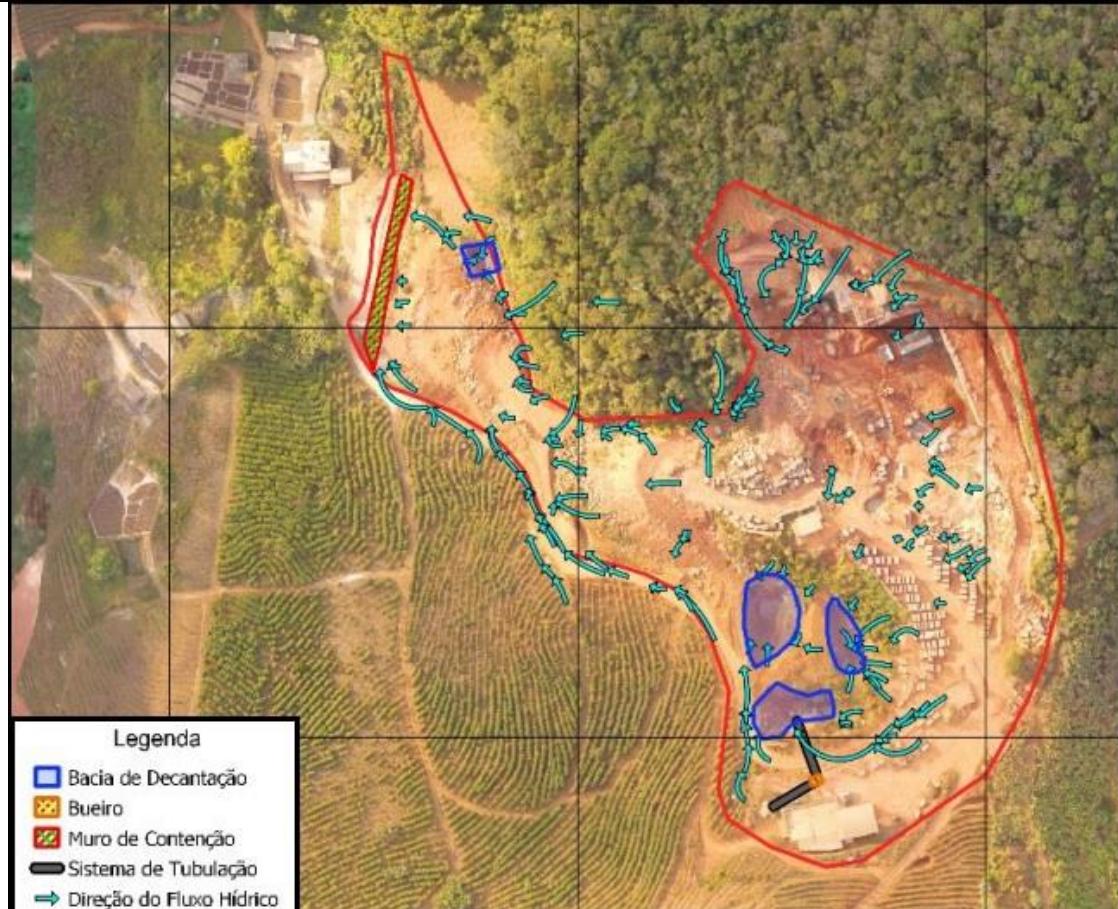
Projeto de drenagem pluvial em operação no empreendimento (Fonte: RCA – modificado)

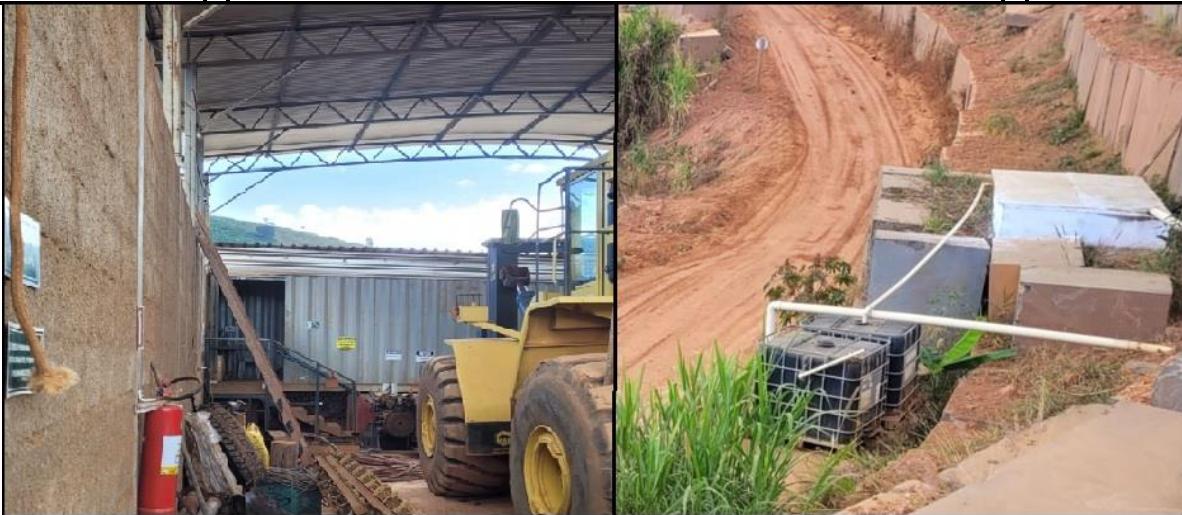
Área da oficina e a respectiva caixa SAO

Tanto o galpão de manutenção, como o ponto de abastecimento possuem cobertura e piso impermeável. O tanque de combustível está instalado em local com bacia de contenção. O galpão de manutenção, possui um setor separado para armazenamento temporário de material potencialmente contaminante.

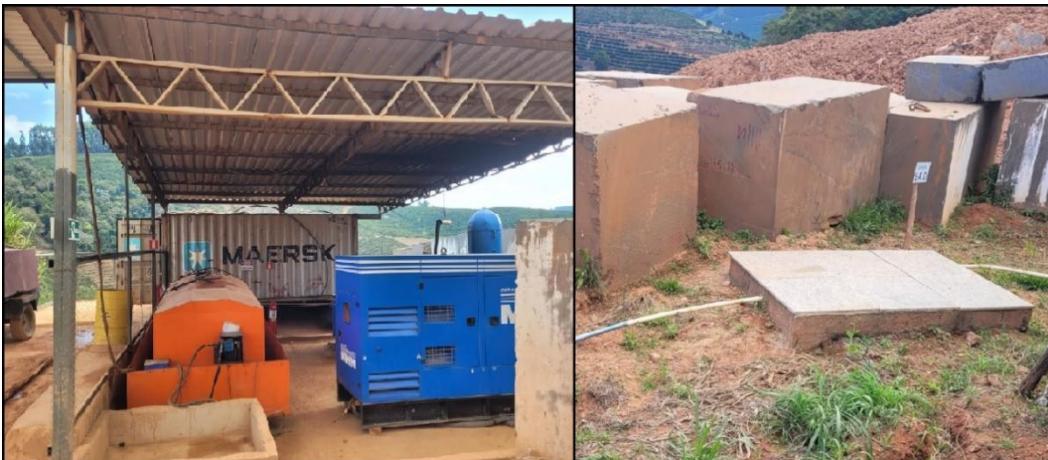
Área do ponto de abastecimento e a respectiva caixa SAO

Juntamente com o ponto de abastecimento, o empreendimento possui uma infraestrutura para geração de energia (gerador), conforme observado na imagem abaixo, ao lado do tanque de combustível (diesel). Foi apresentado o Auto de Vistoria do Corpo de Bombeiros (AVCB).
