Parecer Técnico SEMAD/SUPRAM MATA-DRRA nº. 134/2023

Parecer Técnico de Licença Ambiental Simplificada (RAS) nº 134/2023- SEI nº 74278038

O empreendimento José Lucas Jaques pretende desenvolver a atividade de Lavra a céu aberto – Rochas ornamentais e de revestimento e exercerá sua atividade no imóvel denominado Morro, localizado na zona rural do município de Dores de Campos/MG.

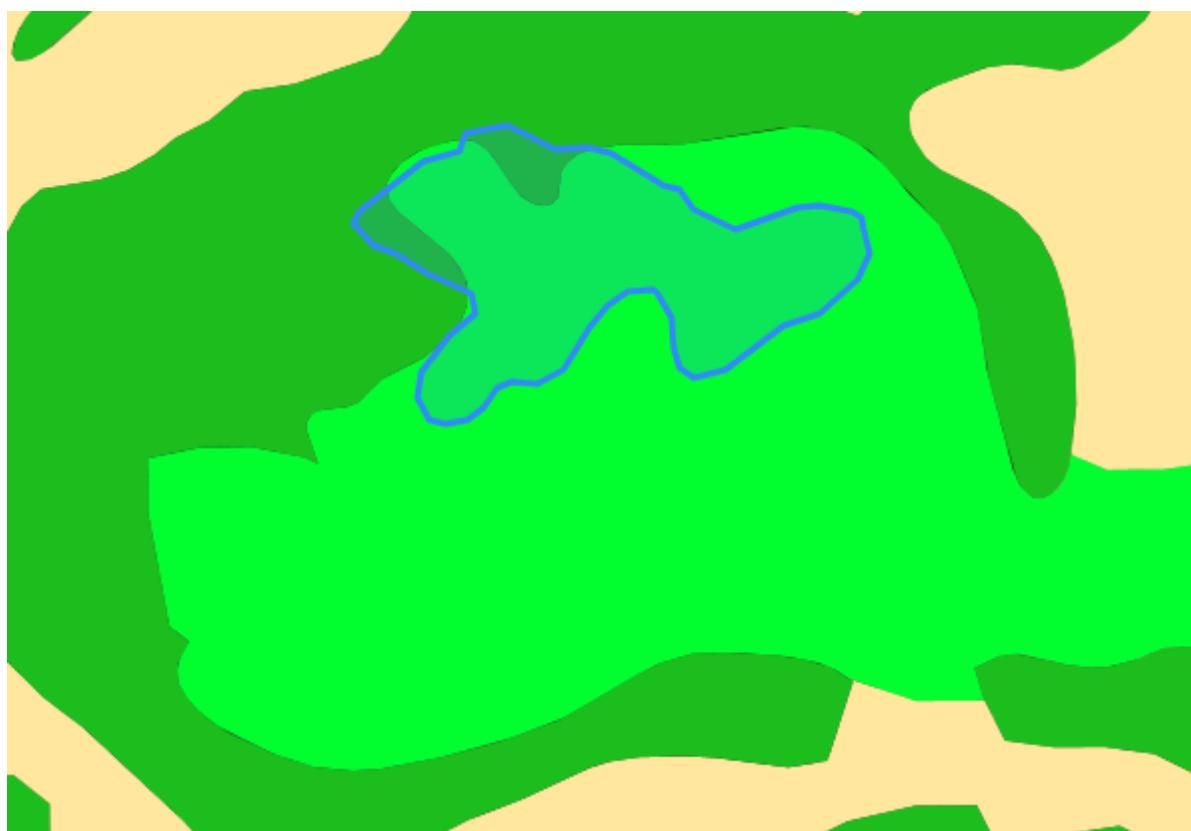
Conforme informações prestadas na caracterização do empreendimento no SLA, não há incidência de critério locacional. No entanto, de acordo com a camada de vegetação plataforma IDE-SISEMA, a área de implantação do empreendimento encontra-se, em sua maior extensão, em área de vegetação nativa (refúgio vegetacional associado a afloramento gnáissico/Granítico) e em área de floresta estacional semidecidual montano, conforme verificado na figura 01.

Figura 01: Área Diretamente Afetada – ADA do empreendimento (polígono azul). Área demarcada em verde claro- refúgio vegetacional associado a afloramento gnáissico/Granítico e área demarcada em verde escuro - floresta estacional semidecidual montano. Fonte: IDE/SISEMA.

Não consta no RAS, nenhum documento/laudo técnico que respalte a inexistência de vegetação nativa na Área Diretamente Afetada (ADA) do empreendimento. Assim, no intuito de comprovar se há ou não vegetação nativa na ADA do empreendimento, deve ser elaborado e apresentado estudo/laudo técnico por profissional devidamente credenciado/habilitado, com ART, caracterizando toda a vegetação presente na ADA do empreendimento, incluindo indivíduos arbóreos isolados.

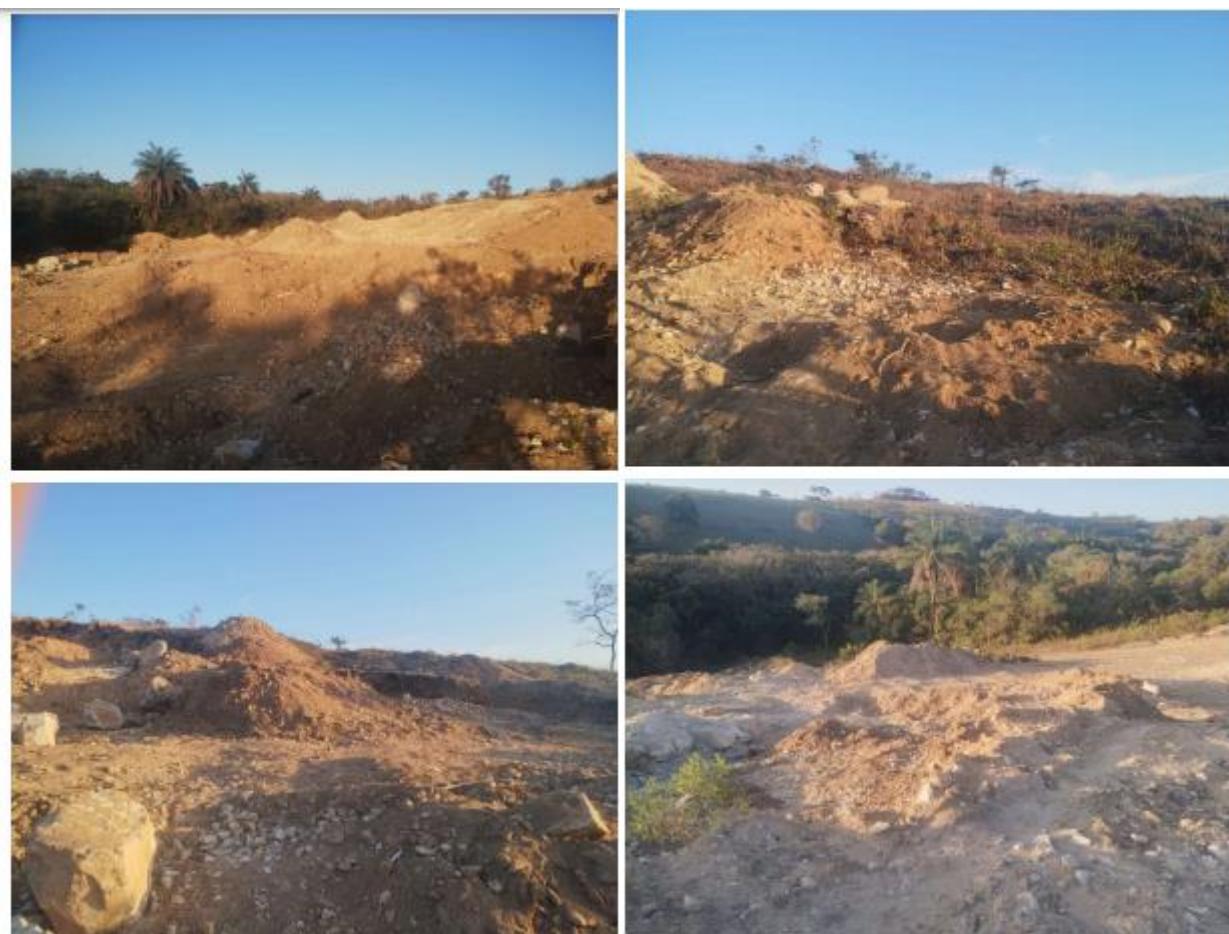
Foi informado no RAS que não haverá pilha de rejeito/estéril, no entanto conforme verificado no relatório fotográfico da área do empreendimento, há presença de camada de solo, figura 02, em partes da ADA e o solo é considerado estéril. Não há nenhuma informação técnica no RAS que respalte a não geração de rejeito/estéril. Ressalta-se que pilha de rejeito/estéril é uma atividade passível de licenciamento ambiental.

Figura 02: Registro fotográfico da área do empreendimento com presença de camada de solo. **Fonte:** Relatório fotográfico apresentado no RAS.

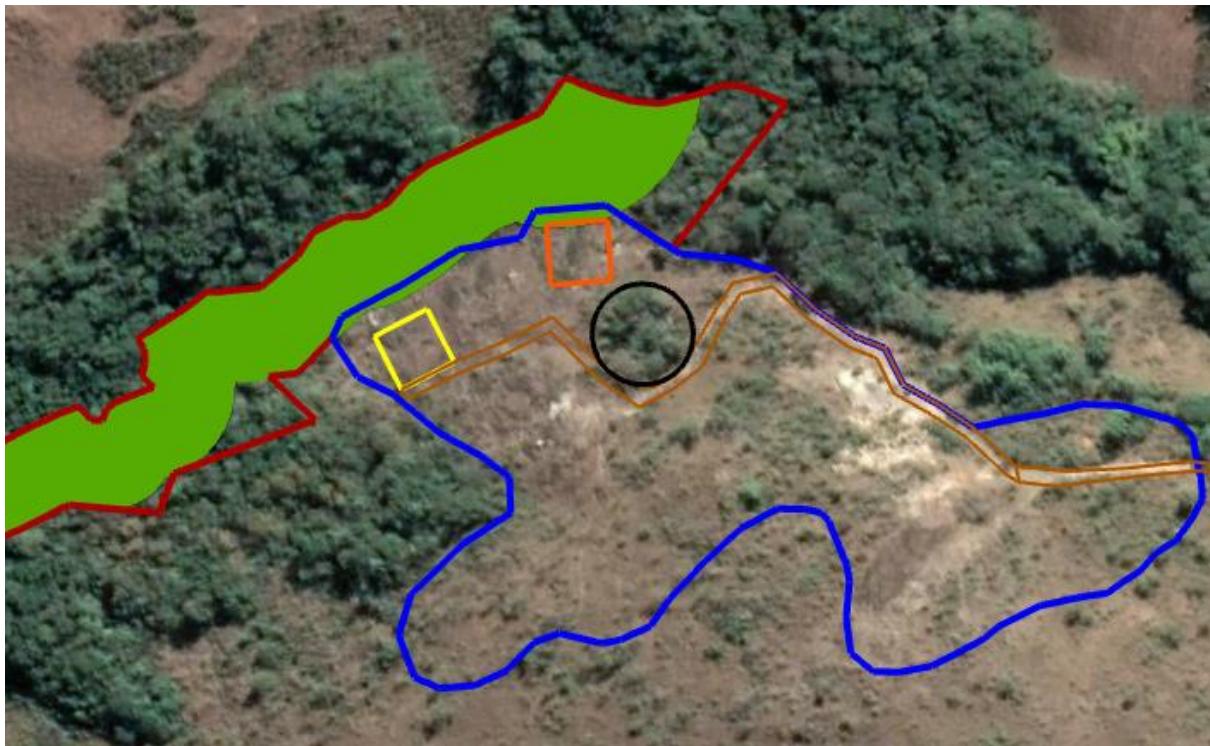
Ao sobrepor os arquivos shapefile apresentados no RAS referente as Áreas de Preservação Permanentes (APP's), ADA e demais marcações dentro da ADA, na imagem de satélite do Google Earth percebeu-se a ausência das (APP's) geradas pelas nascentes. Ao utilizar os arquivos shapefile do CAR, nos quais constam as demarcações das APP's de curso d'água e das nascentes verifica-se que parte da área do empreendimento e da bacia de sedimentação sobrepõe a faixa de APP, conforme demonstrado na figura 03.

Figura 03: Polígono vermelho - APP presente no arquivo Shapefile do levantamento planimétrico sem a APP da nascente; polígono verde - APP demarcada no CAR contendo a APP de nascente; polígono amarelo - área de armazenamento de produto; polígono laranja - bacia de decantação; polígono azul - ADA do empreendimento; polígono marrom - estrada de acesso e círculo preto - vegetação nativa demarcada em planta.

Logo, para licenciar o empreendimento, levando em consideração o projeto apresentado, primeiramente o empreendedor deverá buscar a regularização da intervenção junto ao IEF, para posterior formalização de novo processo de licenciamento, uma vez que “O processo de LAS em uma única fase somente poderá ser formalizado após obtenção, pelo empreendedor, das autorizações para intervenção ambiental e em recursos hídricos, quando cabíveis, que só produzirão efeitos quando acompanhadas da LAS”, conforme previsto no § 3º do Artigo 17 do Decreto Estadual nº 47.383/2018 e art. 15, parágrafo único da Deliberação Normativa COPAM nº 217/2017.
