Parecer nº 16/SE MAD/SUPRAM SUL - DRRA/2023

Parecer Técnico de LAS/RAS nº 16/SE MAD/SUPRAM SUL-DRRA/2023

EMPREENDEDOR: Detroit – Locação de Caçambas e Equipamentos Ltda

MUNICÍPIO: Poços de Caldas

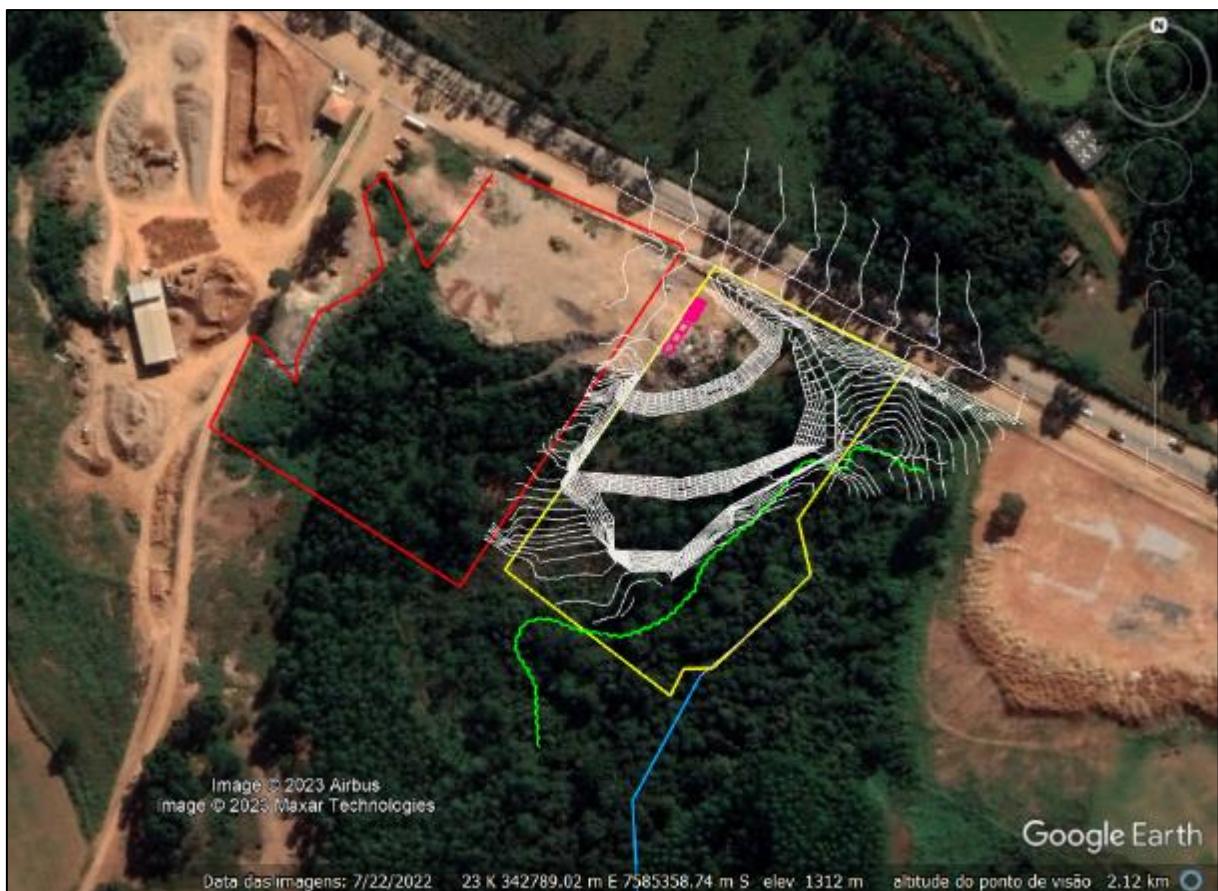
Mediante projeção no software *Google Earth* dos arquivos *.shp* encaminhados pelo empreendedor e anexos ao processo administrativo (Figura 1), foi verificado que a área pleiteada localiza-se no bioma Mata Atlântica, em área antropizada, tendo em vista o uso pretérito da área para atividades agrícolas. Há na área diretamente afetada das Glebas 18 e 19 a presença eucaliptos e na porção sudeste do terreno remanescentes de vegetação nativa da fitofisionomia Floresta Estacional Semidecidual Montana. O empreendimento está localizado às margens da Rodovia Geraldo Martins Costa (Rodovia do Contorno) e possui no seu entorno atividades minerárias, áreas de aterro de resíduos da construção civil Classe A e indústrias, além da presença na propriedade vizinha de uma nascente e um curso d'água sem denominação, cujas APPs são preservadas.

Figura 1 – Delimitação da Gleba 18 da propriedade e ADA em ampliação (em vermelho), da Gleba 19 da propriedade (em amarelo), das áreas de triagem e armazenamento temporário de resíduos (em rosa), dos platôs do aterro na Gleba 19 (em branco), do curso d’água (em azul) e de remanescentes de vegetação nativa (em verde). **Fonte:** Arquivos .shp encmainhados pelo empreendedor (PA SLA nº 2459/2022 e nº 72/2023) inseridos na plataforma *Google Earth*.

É possível observar, ainda, nas Figuras 1 e 2 divergências de informações quanto a real localização das áreas de triagem e de armazenamento temporário de resíduos não enquadrados na Classe A, já que na Figura 1 estas localizam-se na Gleba 19 (em rosa) e na Figura 2 estas situam-se na Gleba 18 (em preto e amarelo). Além disso, não constou nas plantas do imóvel georreferenciado, bem como no arquivo .shp do empreendimento, anexados ao processo, a configuração do aterro de resíduos na Gleba 18, ficando prejudicada a análise do processo.

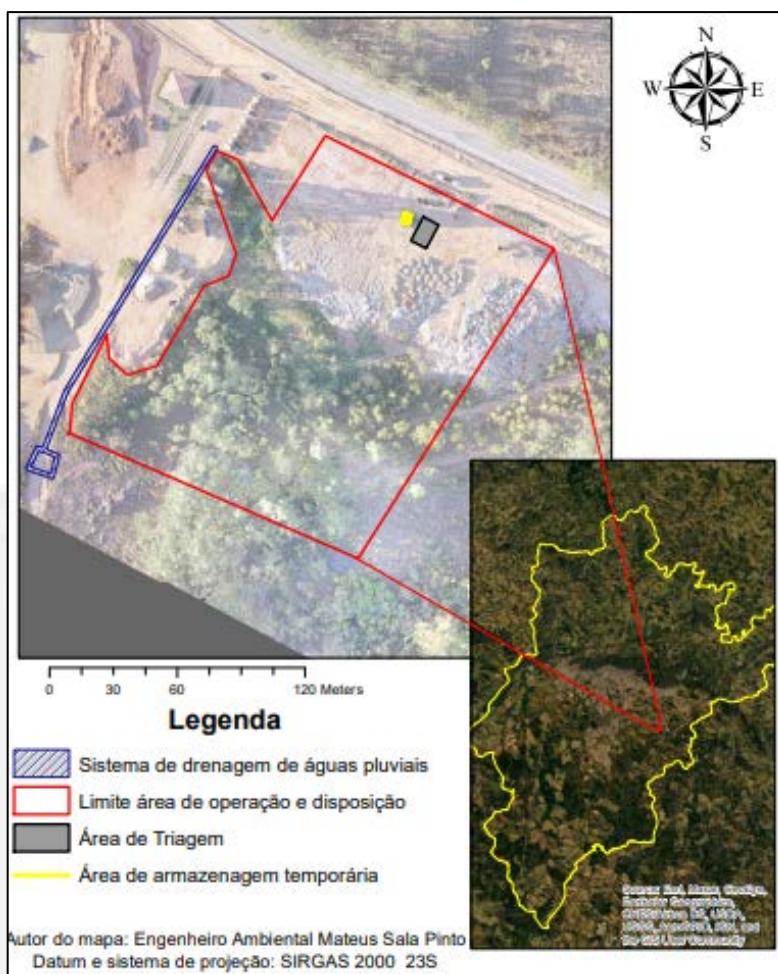
Na Figura 2 é apresentada a localização da área objeto de ampliação das atividades de triagem e aterro de resíduos da construção civil Classe A na Gleba 18 da Fazenda Rex, contígua a Gleba 19, onde nota-se a demarcação de toda a área em vermelho como área operacional e de disposição de resíduos, concluindo-se, portanto, pela ampliação da ADA no processo SLA nº 72/2023 uma vez que a porção sul desta Gleba 18 não foi objeto anterior de disposição de resíduos, conforme se observa na série histórica de imagens do *Google Earth* (Figura 3).

Figura 2 – Mapa de localização da área e equipamentos para operação do aterro na Gleba 18 da Fazenda Rex.

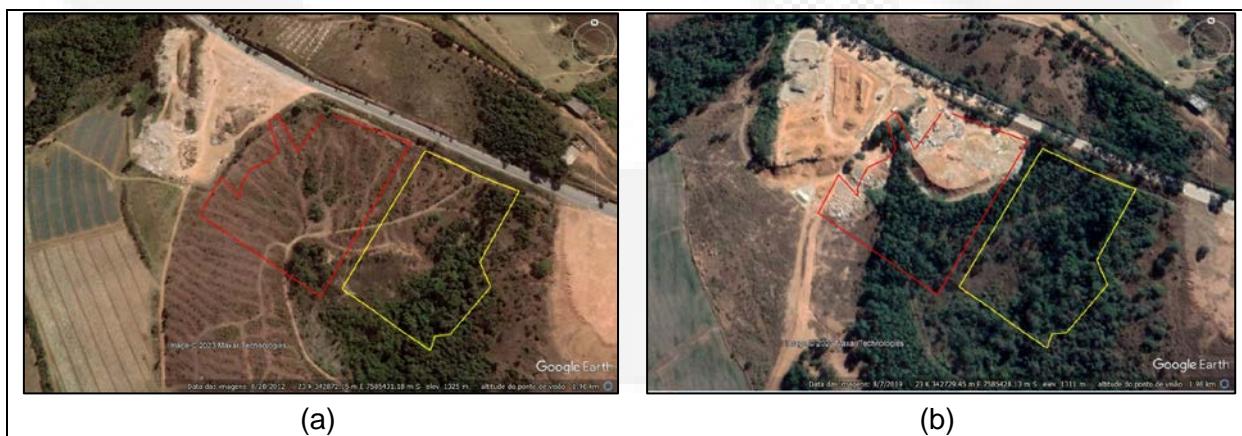
Figura 3 – Imagens aéreas das Glebas 18 e 19 em agosto/2012 (Figura 3a) e agosto/2019 (Figura 3b), onde nota-se que a totalidade da área atual pleiteada para ampliação das atividades de triagem e aterro de RCCs na Gleba 18 não foi objeto de aterro anteriormente, caracterizando, portanto, ampliação de ADA do empreendimento. **Fonte:** Arquivos shp. encaminhado pelo empreendedor inseridos na plataforma Google Earth.
