PARECER ÚNICO Nº 0777998/2017 (SIAM)

INDEXADO AO PROCESSO: Licenciamento Ambiental	PA COPAM: 1845/2007/004/2016	SITUAÇÃO: Sugestão pelo Deferimento
FASE DO LICENCIAMENTO: Revalidação da Licença de Operação		VALIDADE DA LICENÇA: 6 anos

EMPREENDEDOR: Abatedouro Nossa Senhora Aparecida LTDA - ME	CNPJ: 05.997.550/0001-40		
EMPREENDIMENTO: Abatedouro Nossa Senhora Aparecida LTDA - ME	CNPJ: 05.997.550/0001-40		
MUNICÍPIO: Varginha	ZONA: Urbana		
COORDENADAS GEOGRÁFICA (DATUM):	LAT/Y 21º 34' 53"S LONG/X 45º 27' 22"O		
LOCALIZADO EM UNIDADE DE CONSERVAÇÃO:			
<input type="checkbox"/> INTEGRAL	<input type="checkbox"/> ZONA DE AMORTECIMENTO	<input type="checkbox"/> USO SUSTENTÁVEL	<input checked="" type="checkbox"/> NÃO
BACIA FEDERAL: Rio Grande	BACIA ESTADUAL: Rio Verde		
UPGRH: GD4 – Rio Verde	SUB-BACIA: Ribeirão Açu Doce		
CÓDIGO: D-01-03-1	ATIVIDADE OBJETO DO LICENCIAMENTO (DN COPAM 74/04): Abate de animais de médio e grande porte (suínos, bovinos e bubalinos)	CLASSE 3	
CONSULTORIA/RESPONSÁVEL TÉCNICO: Engenheiro Mecânico Donizeti Leão de Miranda	REGISTRO: CREA/MG 49.753/D		
RELATÓRIO DE VISTORIA: 70/2016	DATA: 22/09/2016

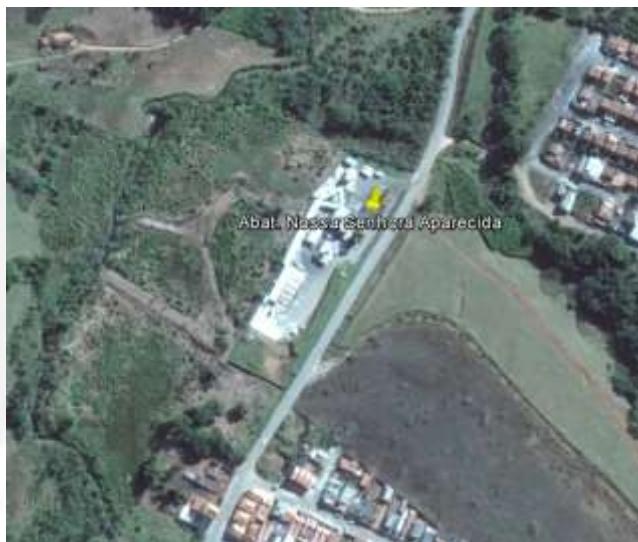
Figura 1 – Abatedouro Nossa Senhora Aparecida / Imagem de satélite

A Figura 1 abaixo apresenta a imagem de satélite do empreendimento.

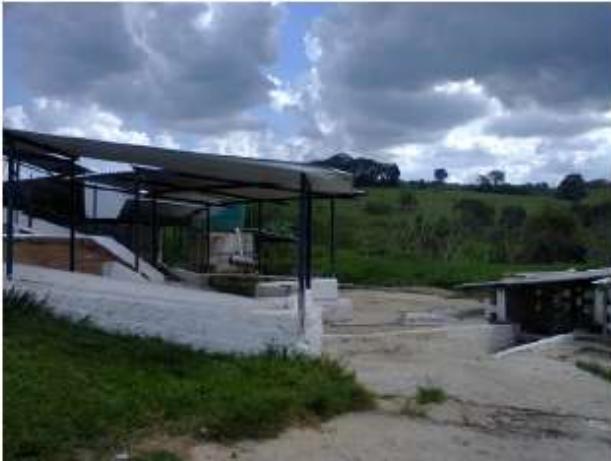
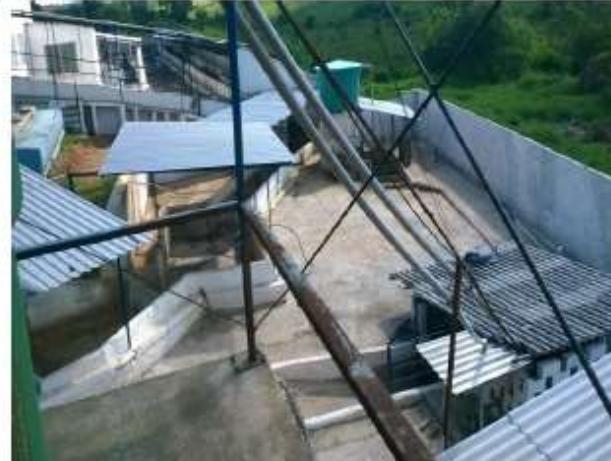
VISTA INTERNA DA ÁREA DE TRATAMENTO, COM AUSÊNCIA DE FECHAMENTO NO ENTORNO DO EMPREENDIMENTO.	VISTA DA ÁREA CONTENDO FECHAMENTO DE PAREDES DO ENTORNO DO EMPREENDIMENTO
ANTES	DEPOIS

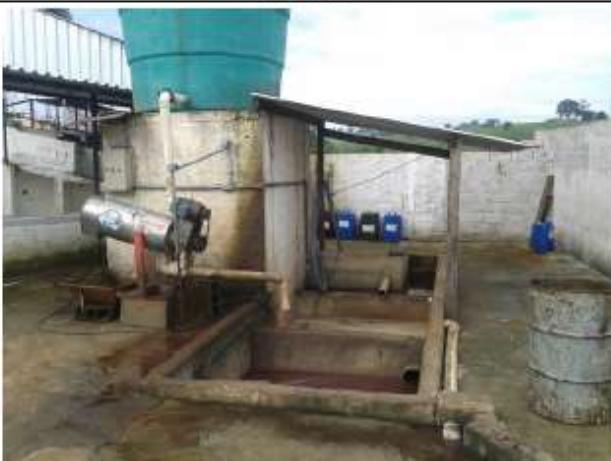
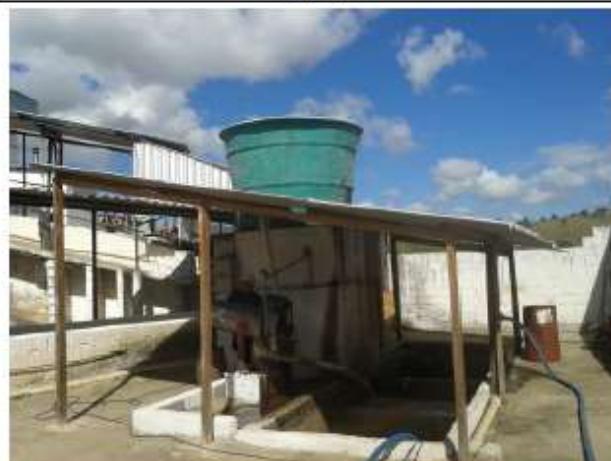
VISTA DO SISTEMA DE TRATAMENTO DAS LINHAS VERDES E VERMELHAS, COM A SUA COBERTURA PARCIAL	VISTA DO SISTEMA DE TRATAMENTO DAS LINHAS VERDES E VERMELHAS, JÁ COBERTA POR UM TODO
ANTES	DEPOIS

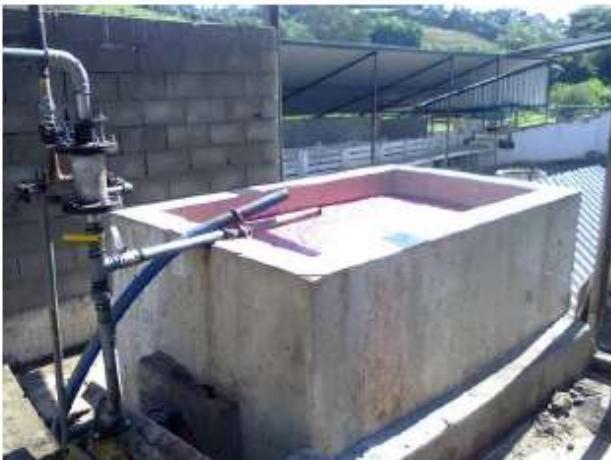
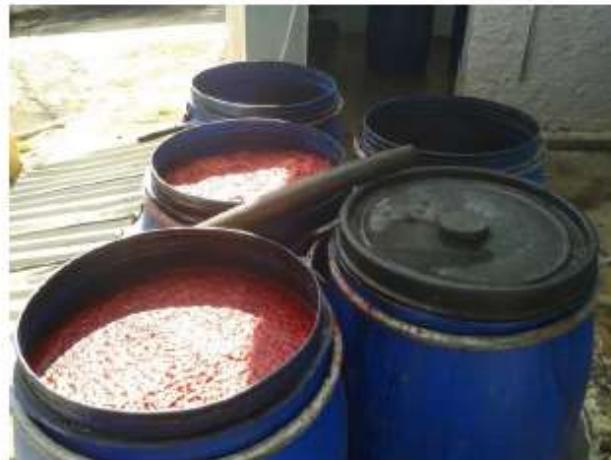
VISTA DO TANQUE DE COZIMENTO DO SANGUE APÓS ABATE	VISTA DO PROCESSO ATUAL DE COZIMENTO, MAIS EFICIENTE E MENOS GERAÇÃO DE PLASMA SANGUÍNEO PARA A ETE

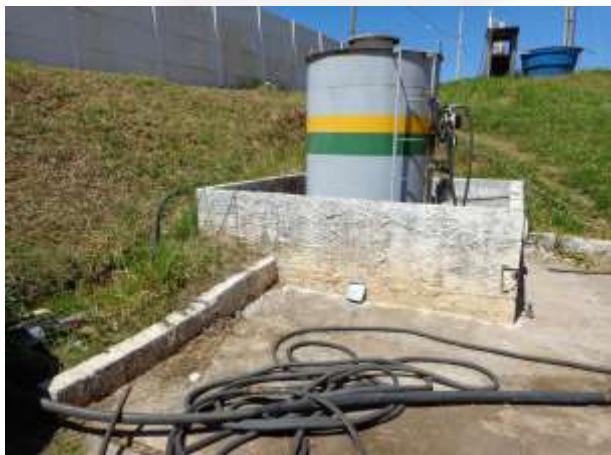
Foto 01. Ponto de abastecimento

O empreendimento conta com unidade de abastecimento com capacidade de armazenagem de 2 m³, sendo o mesmo dotado de bacia de contenção. Consta nos autos do processo, fl 62, certidão de não passível de regularização ambiental, já que se trata de sistema de abastecimento aéreo de combustíveis com capacidade total de armazenagem inferior a 15 m³. Consta nos autos do processo nota fiscal emitida pela empresa Maroil Derivados de Petróleo LTDA, devidamente regularizada para fornecer óleo diesel B S500.

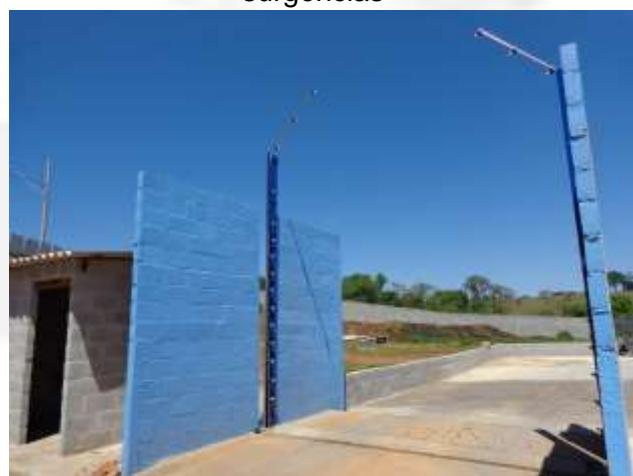
Foto 04. Lavagem e desinfecção de caminhões boiadeiro

O abatedouro possui sistema de refrigeração à base de amônia armazenado em tanque com capacidade nominal de 240 kg. Ademais, conta com dois pátios de lavagem de caminhões, sedo que um encontra-se em fase de construção sob orientação do Instituto Mineiro de Agropecuária - IMA, para lavagem e desinfecção dos animais dos caminhões boiadeiros. O pátio que está em uso é dotado de canaletas que direcionam o efluente para caixa Separadora de Água e Óleo - SAO.

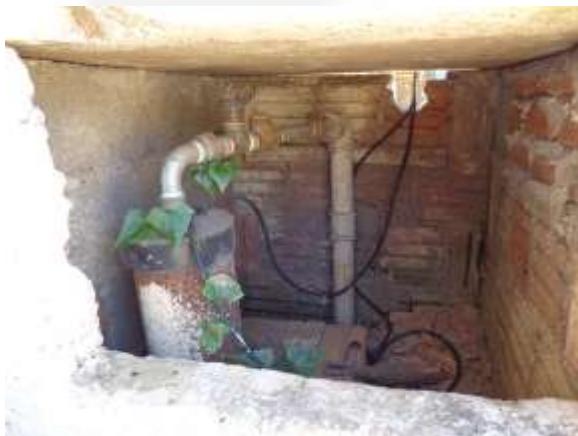
Foto 07. Poço tubular

A outorga do poço tubular, em renovação conjunta, encontra-se com parecer pelo deferimento, vide processo 22055/2016. Trata-se da renovação da portaria 03653/2012, com autorização para captar 3,03 m³/h, por um período de 15h/dia, 12 meses/ano.

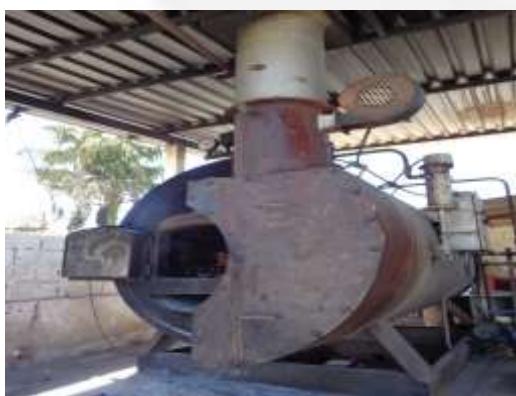
Foto 09. Caldeira à lenha

O empreendimento possui uma caldeira a lenha com capacidade nominal de 634.000 kcal/h (1,044 MW). A lenha utilizada é acondicionada ao lado da mesma sendo que o empreendimento possui certificado de consumidor vide fl. 53 do processo. Os relatórios de inspeção de segurança da caldeira constam nas fls. 49 a 51 e 54 a 59, e tiveram como resultado todas as condições satisfatórias para o seu funcionamento, e encontram-se devidamente acompanhados da Anotação de Responsabilidade Técnica - ART.

Foi apresentado nas informações complementares (fls 167 à 189) relatório de ensaio para o parâmetro Material Particulado (75,91 mg/Nm³) e Monóxido de Carbono (496,09 mg/Nm³), realizada em 07/10/2016. Foram realizados 3 ensaios numa mesma campanha conforme preconiza a resolução do Conselho Nacional de Meio Ambiente - CONAMA 382/2006, que estabelece os limites máximos de emissão de poluentes atmosféricos para fontes fixas. Os resultados atendem ao padrão estabelecido na Deliberação Normativa Copam 187/2013, que estabelece condições e limites máximos de emissão de poluentes atmosféricos para fontes fixa, (200 mg/Nm³ para MP e 3.900 mg/Nm³ para CO).

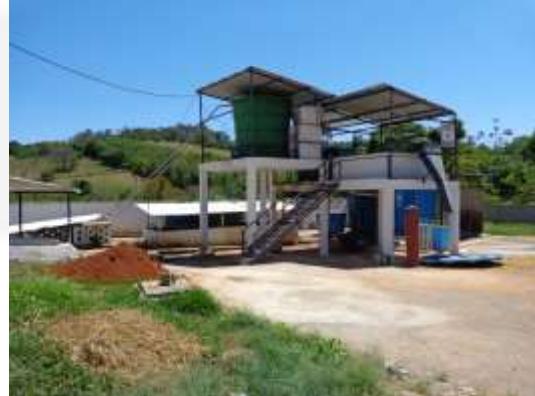
Foto 10. ETE

Acoplada a esta unidade do tratamento encontra-se um sistema de bombeamento com peneiramento interligado a um reservatório de 3000L. Em seguida passam por duas caixas em série com capacidade de 20.000L cada, são direcionados para um tanque de fibra, dotado de cobertura, e então bombeado para tratamento físico-químico final composto por flotação.

O empreendimento conta ainda com um novo tratamento final composto por calha Parshall seguido de chicanas em que são dosadas concentrações de sulfato, sódio, cloro e polímeros. Os efluentes passam na sequência por duas caixas ligadas em série e divididas ao meio facilitando a decantação final.

Vale ressaltar que todo lodo proveniente deste sistema é encaminhado para os 5 leitos de secagem existentes. O lodo é retirado periodicamente e encaminhado para empresa especializada.
