Parecer nº 50/SEMAD/SUPRAM CENTRAL-DRRA/2020

PARECER ÚNICO SIAM 0222212/2020		
INDEXADO AO PROCESSO:	PA COPAM:	SITUAÇÃO:
Licenciamento Ambiental	00089/1985/052/2018	Sugestão pelo Deferimento
FASE DO LICENCIAMENTO:	Licença Prévia, de Instalação e de Operação Concomitantes – LP+LI+LO	VALIDADE DA LICENÇA: 10 anos

EMPREENDEDOR:	AngloGold Ashanti Córrego Do Sítio Mineração S.A	CNPJ:	18.565.382/0006-70	
EMPREENDIMENTO:	AngloGold Ashanti Córrego Do Sítio Mineração S.A	CNPJ:	18.565.382/0006-70	
MUNICÍPIO:	Nova Lima	ZONA:	Rural	
COORDENADAS GEOGRÁFICA (SAD 69):	LAT/Y	19° 58' 10"	LONG/X	43° 50' 21.20"
LOCALIZADO EM UNIDADE DE CONSERVAÇÃO:

A atividade a ser licenciada se refere a construção e operação de um aterro industrial para deposição de rejeitos originados no processo de precipitação de arsênio na Estação de Tratamento de Efluentes Industriais - ETE, sob a forma de lama de gesso de “arsenato ferroso”. Inicialmente, o projeto consistia em operar o aterro somente com o resíduo arsenical, entretanto, em função da necessidade em se atender a Lei Estadual 23.291/2019 de Política Estadual de Segurança de Barragens, no que tange ao descomissionamento da Barragem de rejeitos denominada Calci

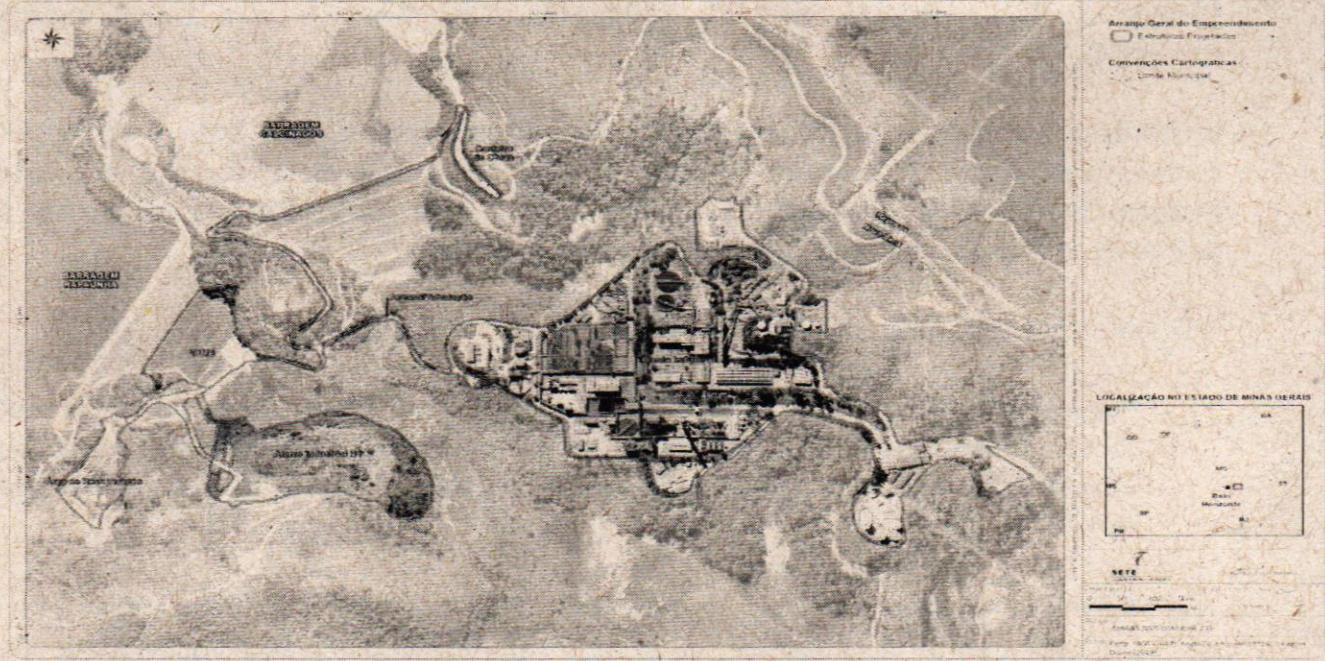
Figura 01 – Planta com a localização do Aterro H1 e demais intervenções em delineado em amarelo dentro do complexo da Planta do Queiroz. Fonte: AngloGold, 2020.

A área total necessária para implantação do projeto é de 9,59 ha, distribuídos na área a ser efetivamente ocupada pelo Aterro H1 (4,84 ha); na área de deposição do material excedente – ADME (2,03 ha); na antiga área de empréstimo da adequação hidráulica da Barragem Calcinados onde será realizada a recuperação ambiental (1,25 ha); na área do canteiro de obras (0,32 ha) e nos acessos (1,15 ha). A área da Planta do Queiroz (19,52 ha) também está delimitada como área diretamente afetada – ADA para esse projeto, uma vez que trata-se do local onde, durante a operação, serão gerados os resíduos a serem enviados para o aterro industrial, além disso, essa área passará por adequações para a instalação do novo sistema de desaguamento/filtragem de rejeitos.

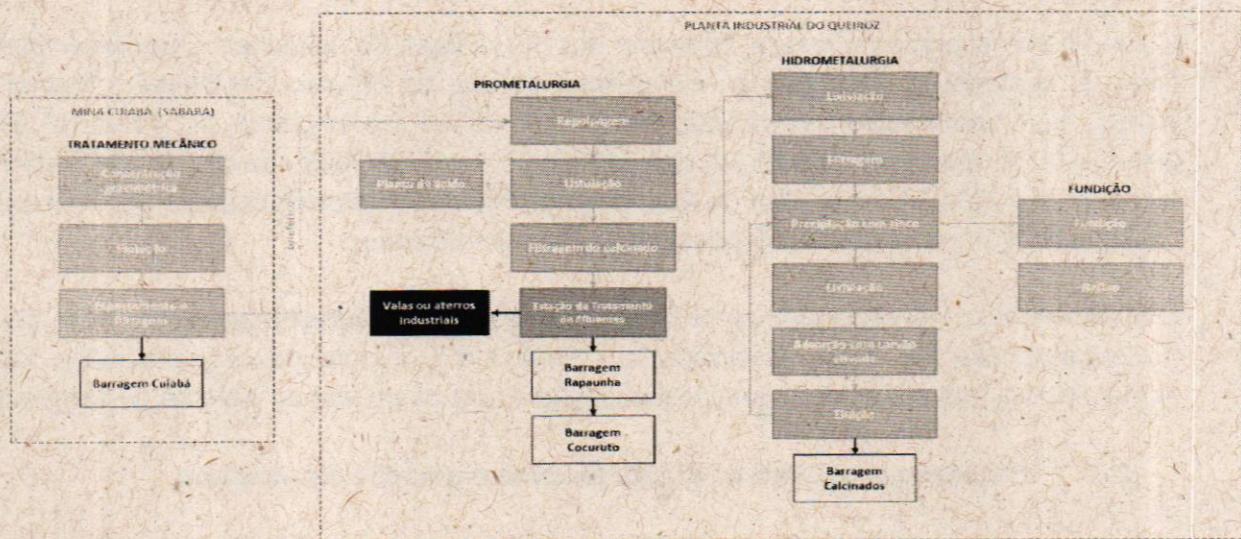
Figura 02: Fluxo do beneficiamento do ouro – Planta Industrial do Queiroz. Fonte: EIA, 2017.

Na lixiviação, o ouro contido no calcinado é solubilizado a partir da adição de cianeto de sódio e cal. Essa solução é direcionada para o espessador onde o underflow passa por uma nova lixiviação e o overflow é encaminhado para a precipitação, resultando no precipitado de ouro, que segue para a etapa de Fundição. Nessa etapa o precipitado de ouro é fundido dando origem ao bullion que segue para o Refino. Na Figura 02 consta o esquema de operação da Planta Industrial do Queiroz:

Como visto na Figura 02, os rejeitos gerados no refino do ouro são basicamente o resíduo arsenical e o resíduo calcinado que até então é enviado para a Barragem Calcinados.

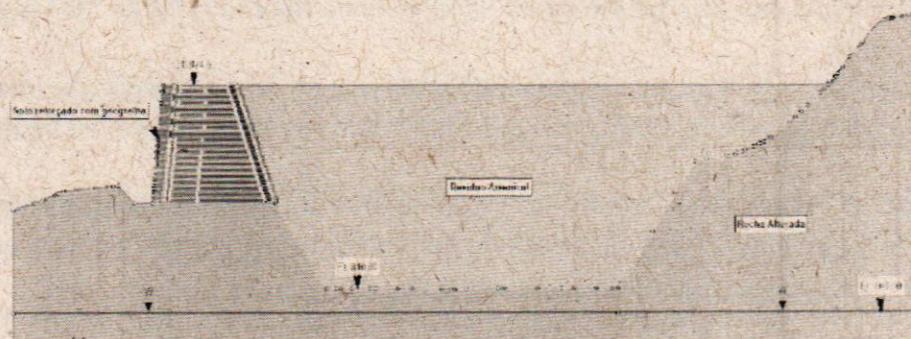
Figura 03: Seção típica da configuração final do Aterro H1. Fonte: Adendo ao EIA, 2019.

824,5m. O talude de montante será protegido por gabião tipo caixa com aproximadamente 2° de inclinação e o talude de jusante será em solo envelopado com 70° de inclinação, conforme Figura 03.

As superfícies internas serão revestidas com geomembrana de Polietileno de Alta Densidade – PEAD lisa, com espessura de 1,5 mm e resistência suficiente para absorver os esforços de tração gerados pelo material depositado. Abaixo da geomembrana de PEAD será implantado um sistema para detecção de eventuais vazamentos e acima dela será implantado um sistema de coleta e remoção de líquidos percolados. A capacidade total de armazenamento de resíduos será de cerca de 145.000 m³.

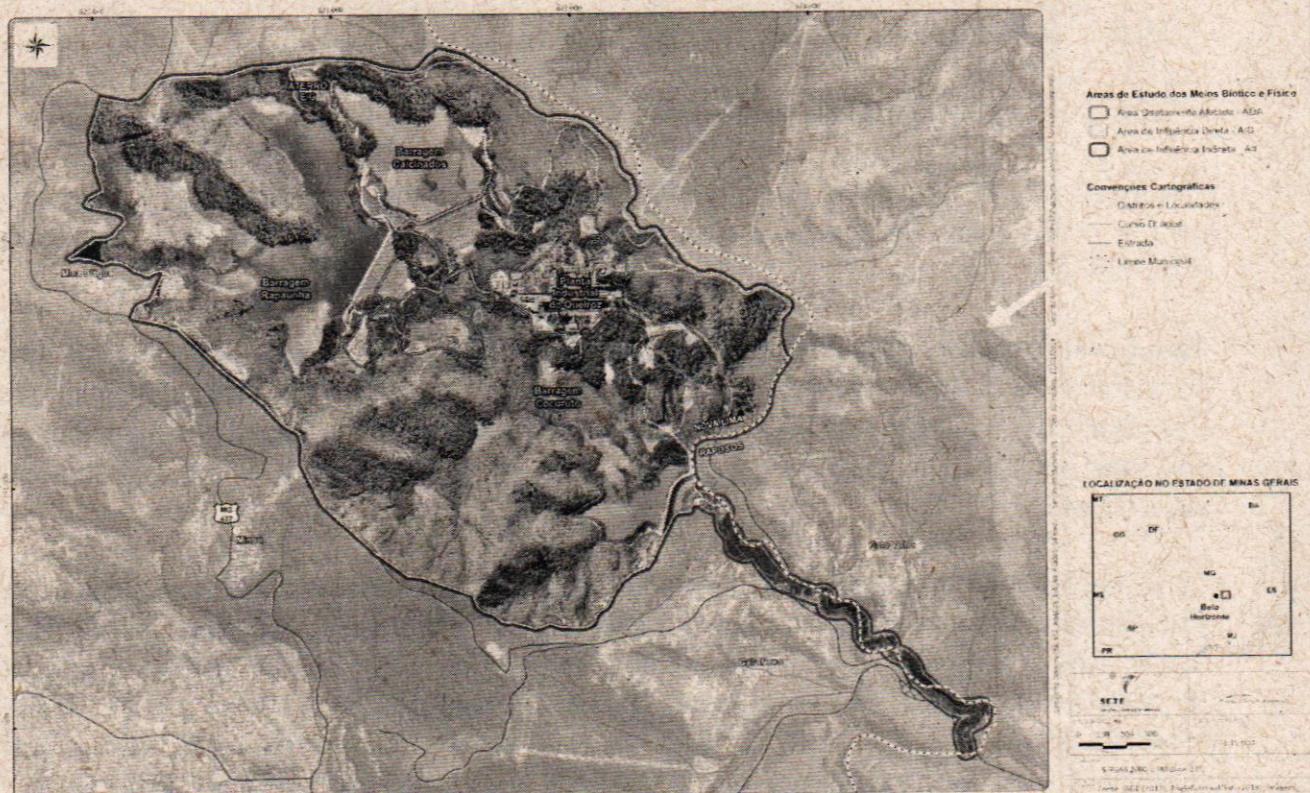
Figura 04: ADA e AID referente ao aspecto físico e biótico do empreendimento. Fonte: Adendo ao EIA, 2019.

De acordo com a localização do empreendimento e a sua correlação com as operações da unidade industrial da Planta do Queiroz, a AID tanto para o meio físico e biótico foi delimitada coincidente com os limites topográficos localizados no entorno imediato da Planta do Queiroz o que delimita a drenagem da sub-bacia do córrego Mina d'Água.

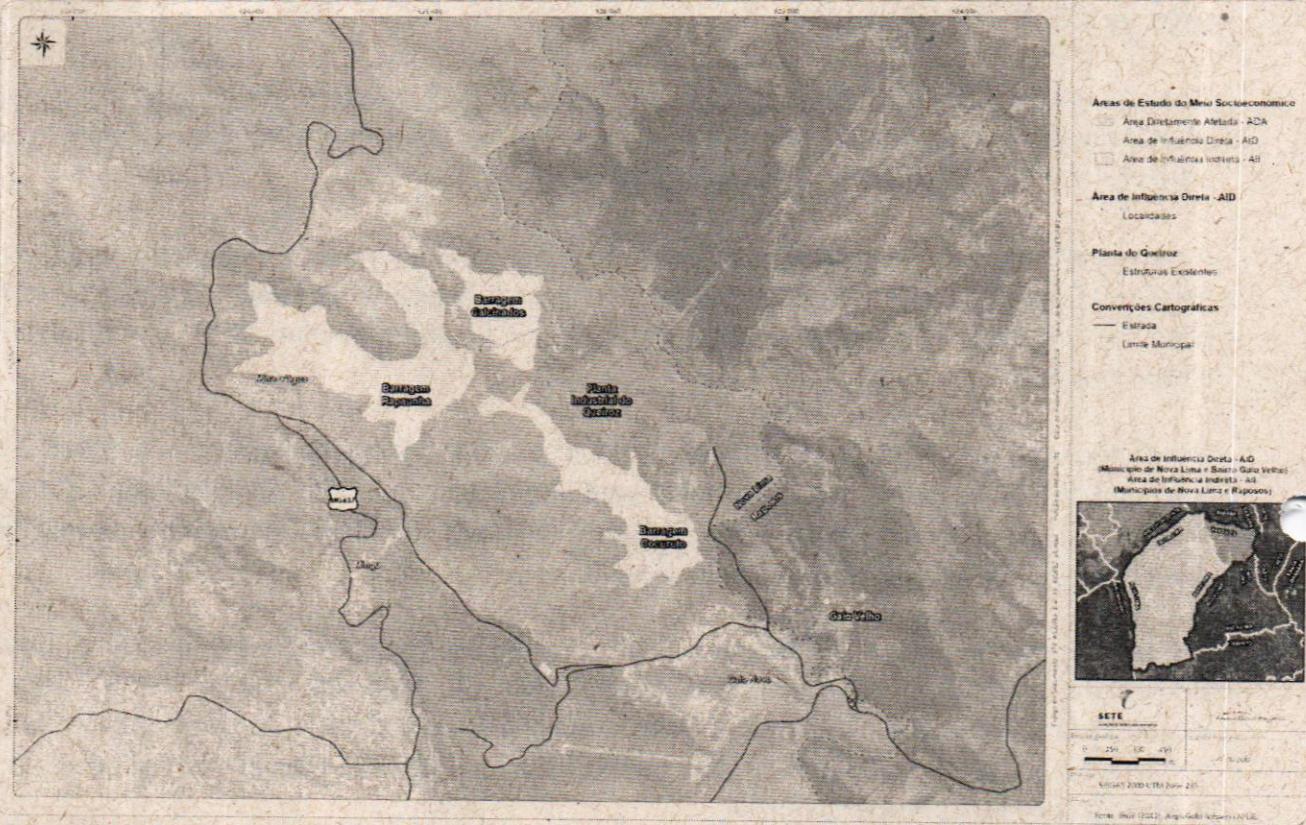
Figura 05: ADA e AID referente ao aspecto socioeconômico do empreendimento. Fonte: Adendo ao EIA, 2019.

Apesar da propriedade da Planta do Queiroz está restrita ao município de Nova Lima, a sua localização é próxima à divisa com o município de Raposos. Assim a AID para o meio socioeconômico engloba os bairros do Mingu, Mina d'Água e Galo Novo pertencentes ao município de Nova Lima e o bairro Galo Velho que pertence ao município de Raposos. Assim a All abrange os municípios de Nova Lima e Raposos.

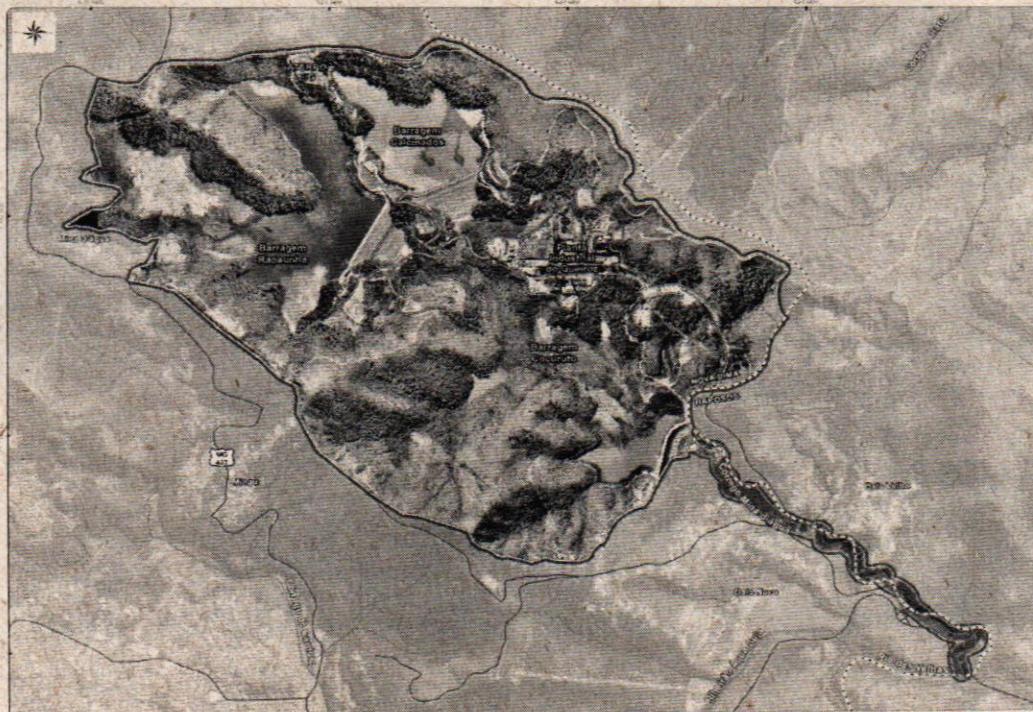
Figura 06: Localização dos cursos d'água na AID e All do projeto do Aterro H1. Fonte: Adendo ao EIA (2019).

Segundo Adendo ao EIA (2019), a Planta Industrial do Queiroz, local de inserção do Projeto do Aterro de Resíduos H1, consiste em uma região de nascentes de diversos córregos, entre eles o córrego André Gomes (ou córrego Cubango), o córrego da Fazenda e o córrego Mina d'Água, (pertencente bacia hidrográfica estadual do rio das Velhas, que por sua vez pertence à bacia hidrográfica federal do rio São Francisco) sendo esse último correspondente à sub-bacia onde o projeto está previsto para ser implantado, conforme mostra a Figura 06.

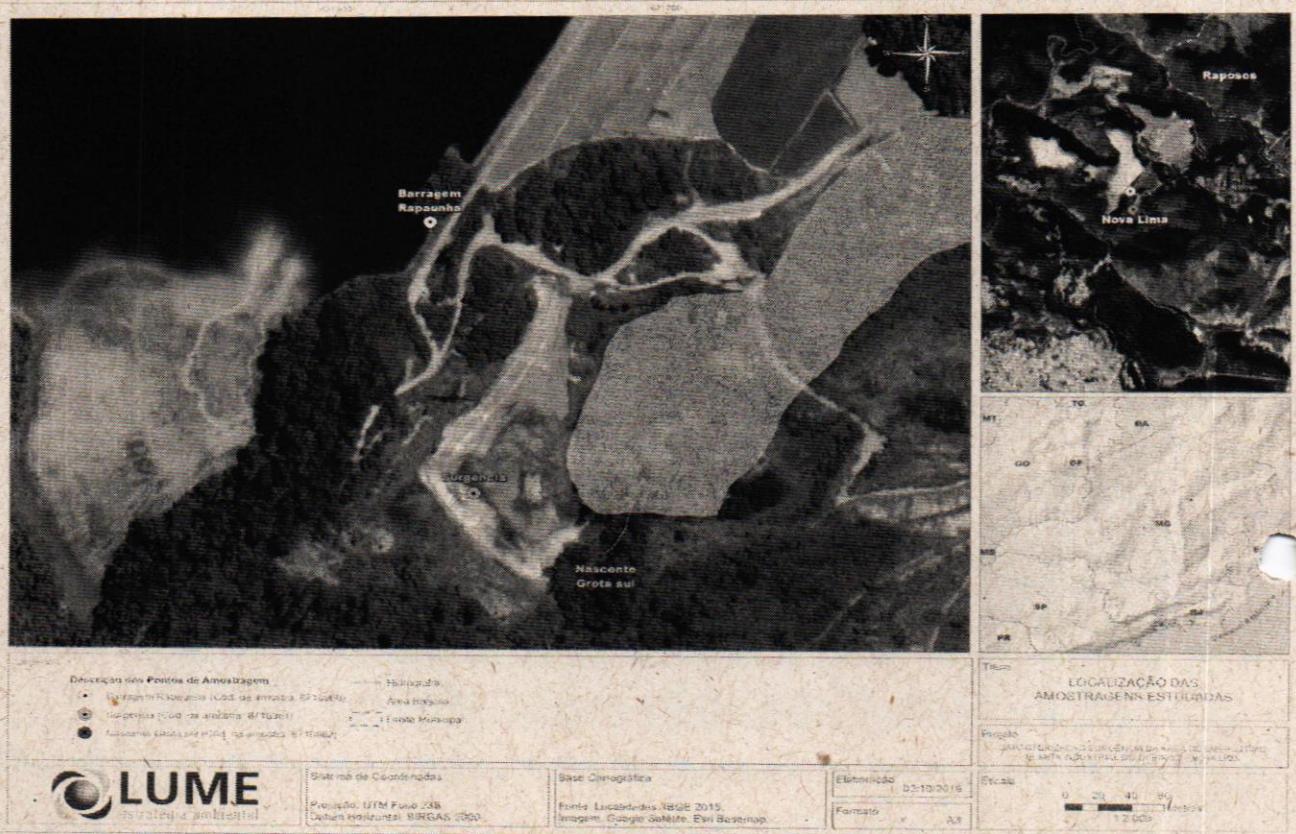
Figura 07: Localização das feições hídricas existentes na ADA do Aterro H1. Fonte: Lume, 2019.

Durante os trabalhos de levantamento das nascentes realizados pela empresa Topomil, na área da Planta do Queiroz, no ano de 2019, foi identificada uma surgência da Barragem Rapaunha, no talude da área de recuperação (antiga área de empréstimo das obras para adequação hidráulica da Barragem Calcinados). Tal situação foi confirmada pelo estudo de caracterização da água da surgência realizado pela empresa Lume (2019), onde também foi constatada a existência, no pé do talude da área de recuperação, uma nascente denominada Grotas Sul, que foi classificada como um afloramento natural e perene e de exfiltração pontual. Estas condições podem ser acompanhadas conforme Figura 07.

Os afloramentos de água subterrânea estudados neste trabalho se encontram em uma área que foi utilizada para retirada de material de empréstimo para alteamento das barragens Calcinados e Rapaunha. Por meio dos resultados obtidos nas análises, da leitura da fisiografia e do entendimento dos sistemas aquíferos, é possível afirmar que a Nascente Grotas Sul consiste em um afloramento natural, perene e de exfiltração pontual. Além disso, é possível apontar que a gênese desta se dá por meio da interceptação do nível d'água pela superfície topográfica, possibilitada por uma incisão natural no terreno. Salienta-se, contudo, que a Nascente Grotas Sul não está inserida na ADA do empreendimento.

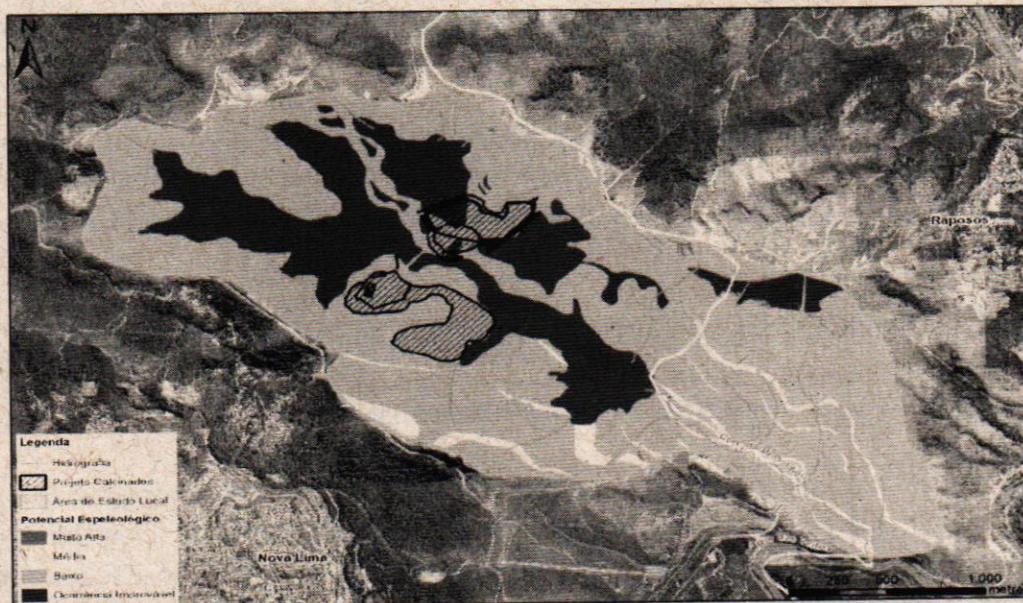
Figura 08: Potencial espeleológico a micro-bacia do Córrego da Mina D'água. Fonte: EIA, 2017.

pontos de controle do caminhamento. A partir do diagnóstico, observou-se que a maior parte da área apresenta potencial para formação de cavidades oscilando entre improvável e baixo, marcado por área alagada a partir de barramento, área de empréstimo, brejo e cobertura pedológica a partir de xisto intemperizado. As áreas com médio potencial, estão representadas por afloramentos de xisto, e reduzida área com muito alto potencial, associado a formação ferrífera bandada (Figura 08).

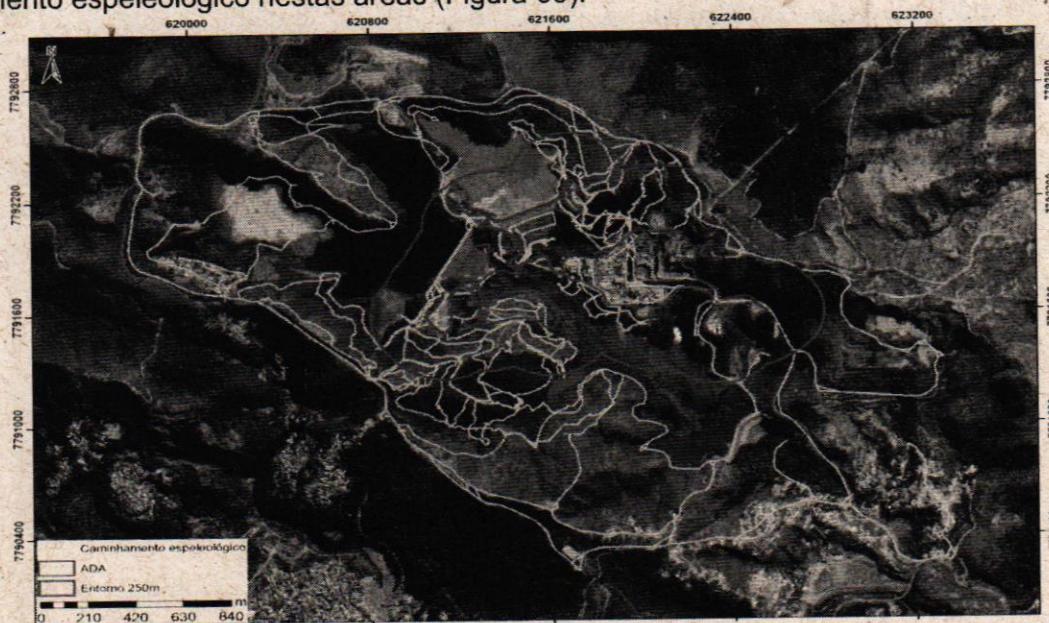
Figura 09. Caminhamento espeleológico na ADA e seu entorno de 250m. Fonte: EIA, 2017.

A prospecção espeleológica realizada na ADA e seu entorno de 250 metros, totalizando uma área de 154,83ha, contabilizou 31,95km de malha de caminhamento, de um total de 87,22km para toda a bacia do córrego Mina D'água. Destaca-se que do total a ser prospectado 40,70ha corresponderam às áreas das barragens e edificações industriais já instaladas, não sendo necessário a realização de caminhamento espeleológico nestas áreas (Figura 09).

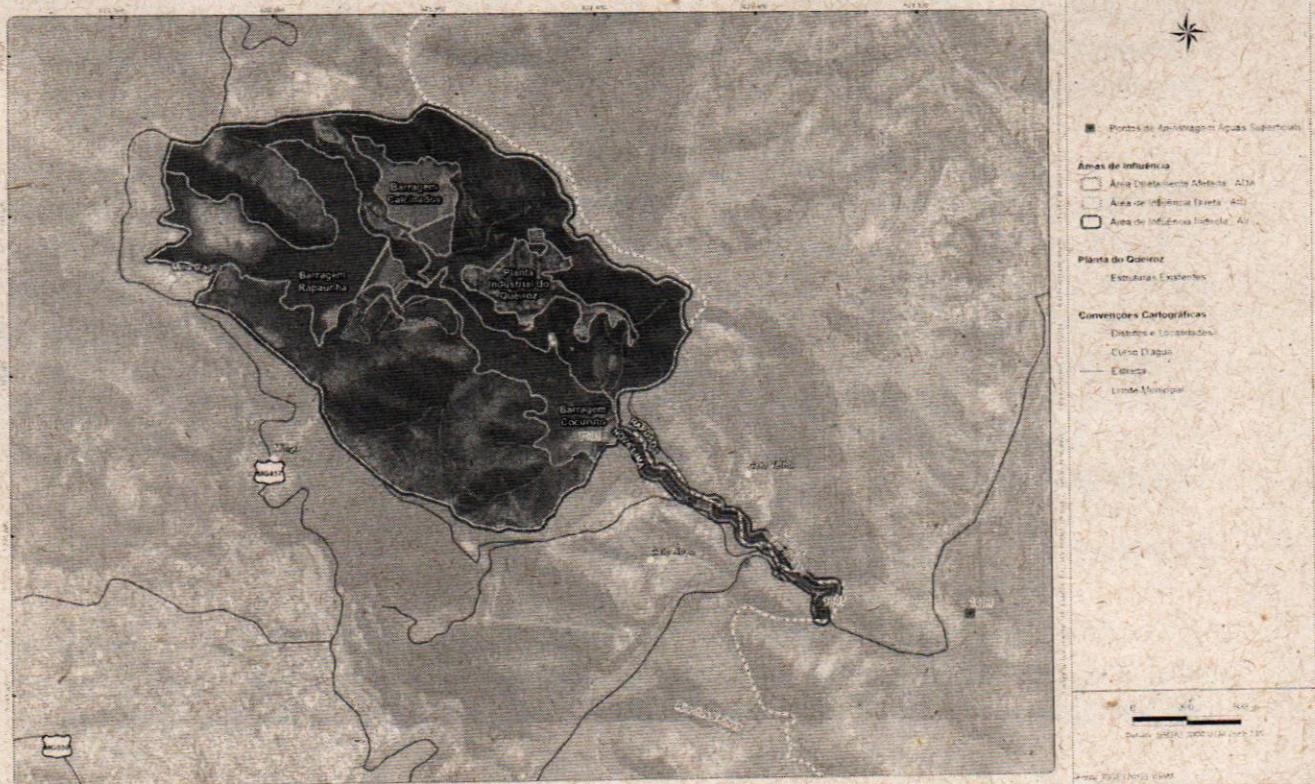
Figura 10: Pontos de monitoramento 7001 (lançamento de efluentes líquidos industriais), 1007 (a montante no Rio das Velhas) e 1009 (a jusante no Rio das Velhas). Fonte: EIA, 2017.

A empresa possui um Programa de Monitoramento da Qualidade das Águas, que acompanha variáveis físicas e químicas nos pontos de amostragem distribuídos a montante e a jusante do ponto de confluência entre o córrego Mina D'Água (onde é lançado o efluente da barragem) e o Rio Das Velhas, conforme Figura 10:

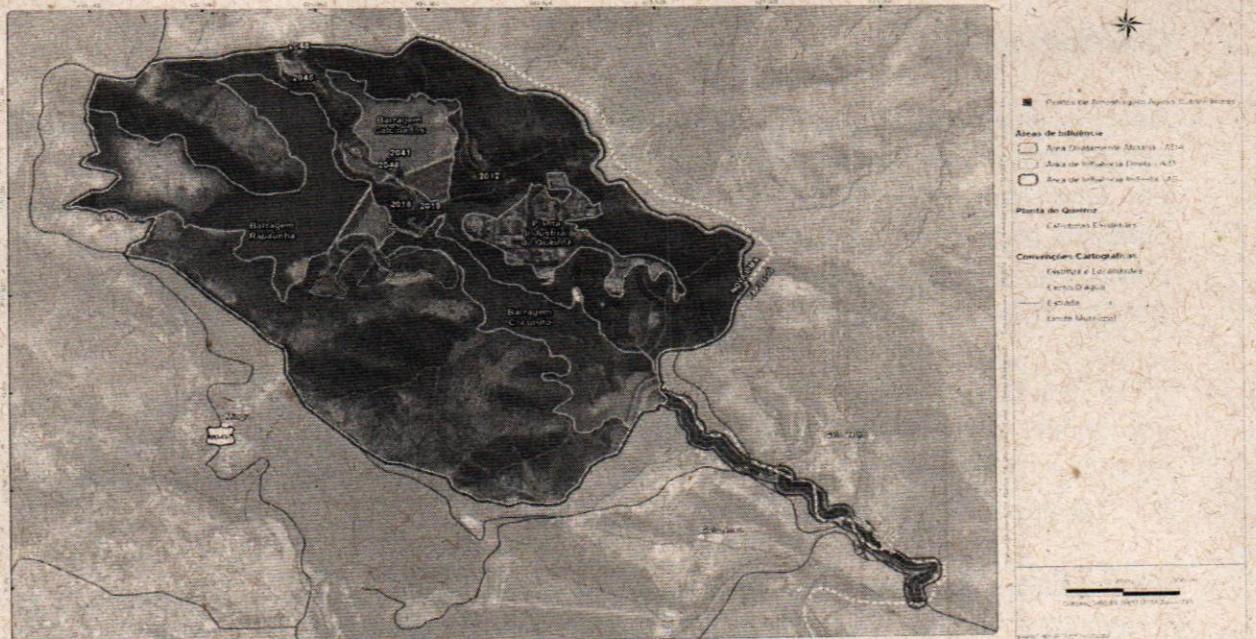
Figura 11: Pontos de monitoramento de águas subterrâneas próximas as valas de lama arsenical. Fonte: EIA, 2017

Foi contemplado o período de 24 meses, compreendidos entre junho/2015 a junho/2017 (EIA) e também de janeiro/2018 a 2019 (Adendo ao EIA). Foram selecionados 7 piezômetros distribuídos entorno dos aterros industriais existentes que poderiam indicar uma possível contribuição destas estruturas no ambiente subterrâneo, conforme Figura 11:

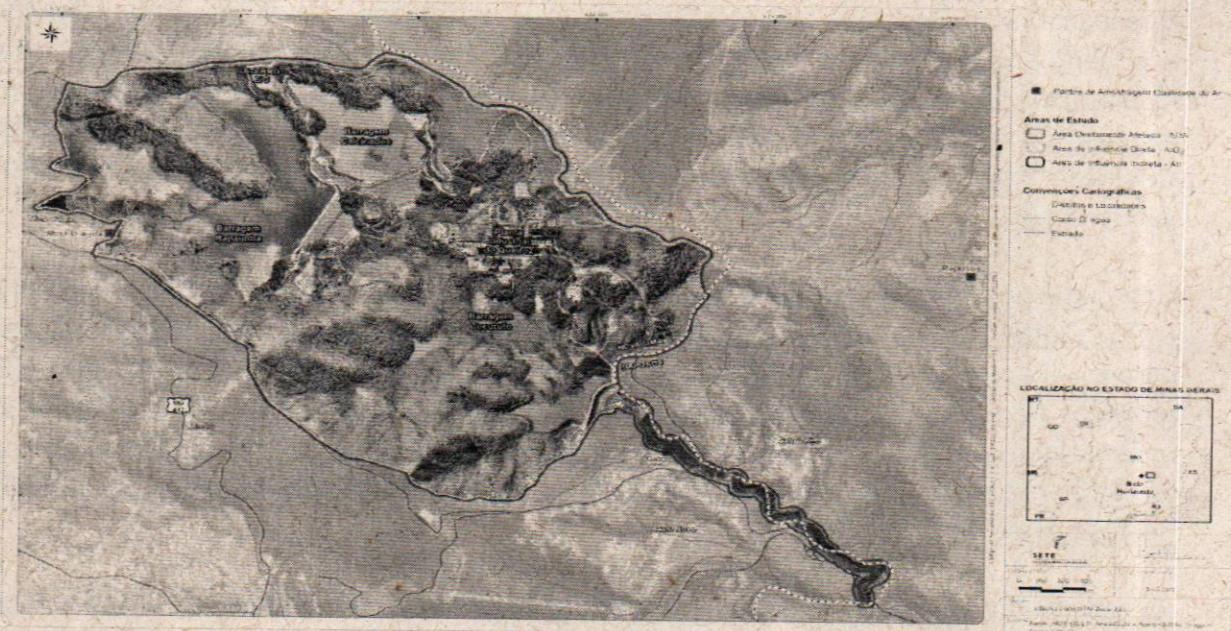
Figura 12: Pontos de amostragem de qualidade do ar no entorno da Planta do Queiroz. Fonte: EIA, 2017.

Os resultados analíticos de partículas totais em suspensão (PTS) demonstraram que os limites estabelecidos foram respeitados em todos os pontos de monitoramento avaliados, à exceção do resultado da terceira semana de setembro de 2017 para o ponto “Mina D’água”, quando a concentração de PTS atingiu 285 µg/Nm³, sendo este um resultado anômalo, o qual é previsto na própria legislação que uma única amostragem em um período de um ano possa ser excedida. Indicando que a partir do parâmetro PTS, a qualidade do ar é em sua grande maioria boa, com episódios de níveis regulares e resultados pontuais inadequados, ocorrendo em locais internos ao

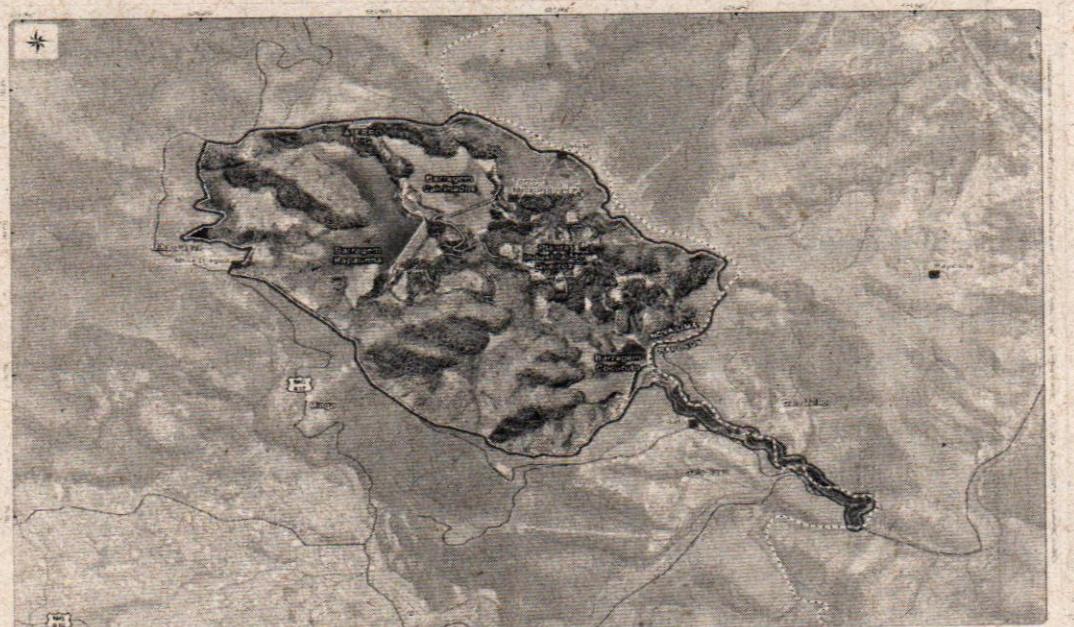
Figura 13: Localização dos pontos de monitoramento de ruído ambiental na Planta do Queiroz. Fonte: Adendo ao EIA, 2019.

A AngloGold já possui um plano de monitoramento do ruído ambiental com vistas a controlar as atividades advindas da área Industrial da Planta Industrial do Queiroz. Para este diagnóstico foi utilizado o histórico compreendido entre o período de janeiro de 2015 a junho de 2017 (EIA, 2017) e janeiro/2018 a junho/2019 (Adendo ao EIA, 2019), cujas amostragens foram realizadas semestralmente em cinco pontos do plano de monitoramento da empresa, conforme Figura 13.

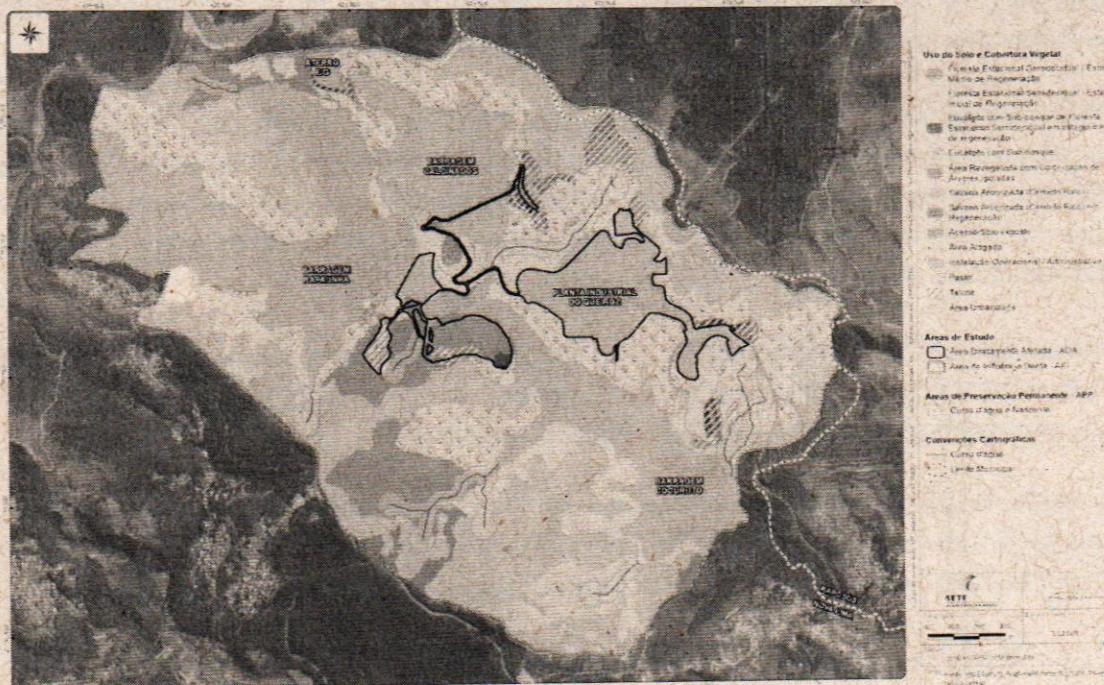
Figura 15: mapa de uso do solo e cobertura vegetal. Fonte: Anglogold, 2020.

Conforme requerimento de intervenção ambiental e dados do PUP, serão suprimidos: 0,19 ha de Floresta Estacional Semidecidual em Estágio Inicial de Regeneração, 0,32 ha de Eucalipto com Subbosque de Floresta Estacional Semidecidual em Estágio Inicial de Regeneração e 3,67 ha de Áreas Revegetadas com Colonização de Árvores Isoladas, totalizando uma área de 4,18 ha de supressão de vegetação (Figura 15).
