**PARECER ÚNICO Nº 0277679/2019 (SIAM)**

| <b>CÓDIGO:</b> C-10-02-2 | <b>ATIVIDADE OBJETO DO LICENCIAMENTO (DN COPAM 74/04):</b> Usina de produção de concreto asfáltico | <b>CLASSE:</b> 3 |
| <b>RELATÓRIO DE VISTORIA:</b> 118890/2019 (NUCAM) | | <b>DATA:</b> 17/04/2019 |

### Relatório Fotográfico de CROS Construtora Rocha e Souza Ltda

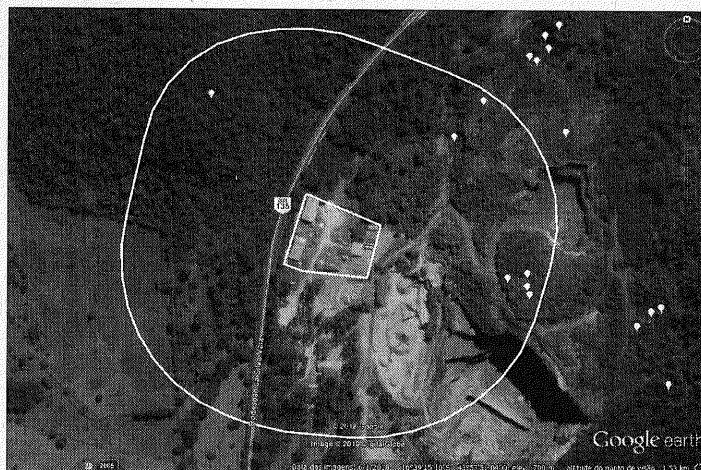
Ressaltamos aqui também que o empreendimento encontra-se em área de muito alto grau de potencialidade de ocorrência de cavidades. Em consulta ao IDE-SISEMA pode-se ver que há 7 cavidades (CAV 27, OCM 39, OCM 14, CAV 3, OCM 22, OCM 23 e OCM 24) a menos de 250m da ADA.

Figura 1: Polígono interno – ADA; Polígono externo - buffer de 250m da ADA; Pontos - cavidades relacionadas no CECAV.

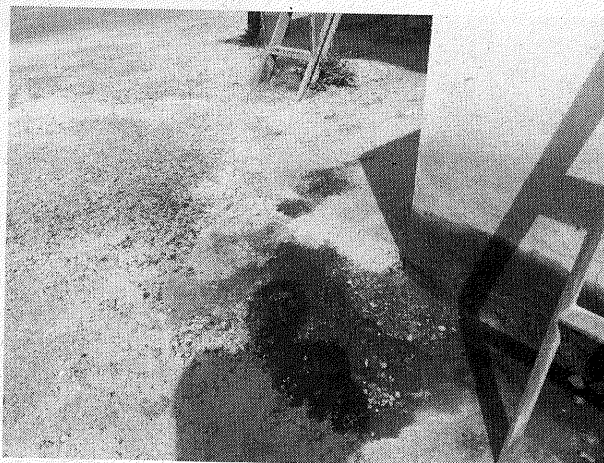
Apesar desses esforços, as bacias estavam danificadas, apresentavam rachaduras e mostravam sinais de que não eram estanques (manchas escuras denotando infiltração).

Ainda durante a vistoria foi visto que as bacias de contenção não estavam adequadas para a sua função, pois estavam perfuradas por encanamentos, quebradas, rachadas e mostravam sinais de infiltração de dentro para fora.

**Foto 02.** Infiltração na bacia de contenção dos tanques de óleo BPF.

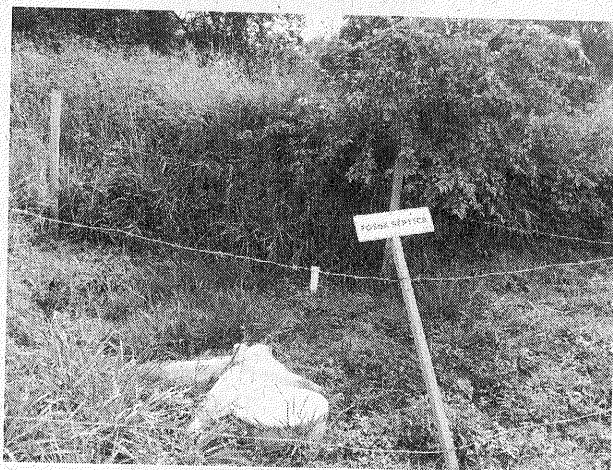
**Situação: Cumprida de forma intempestiva.** O relatório que faz menção ao cumprimento desta condicionante foi protocolado pouco antes de formalizar o pedido de revalidação da licença. Ainda assim, não foi possível verificar o cumprimento por meio desse relatório. O cumprimento foi atestado durante a vistoria do NUCAM-NM.

**Foto 07.** Fossa séptica do banheiro da usina.
