**PARECER ÚNICO Nº 1338272/2016 (SIAM)**

| <b>EMPREENDIMENTO:</b> | Estação de Tratamento de Esgotos - ETE Iturama | <b>CNPJ:</b> | 17.281.106/0001-03 |
| <b>CÓDIGO:</b><br>E-03-06-9 | <b>ATIVIDADE OBJETO DO LICENCIAMENTO (DN COPAM 74/04):</b><br>Tratamento de esgoto sanitário | | <b>CLASSE</b><br>3 |

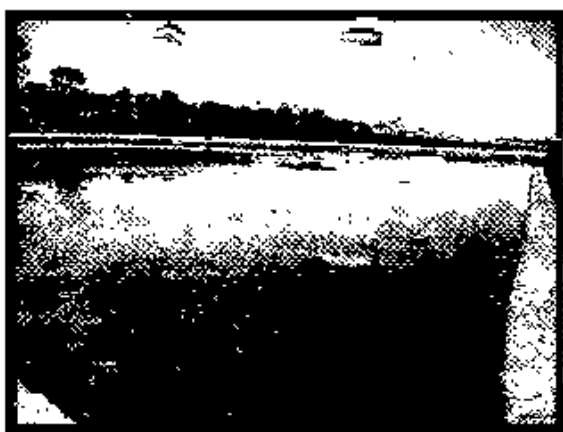
**Foto 04.** Lagoa anaeróbia
