Parecer nº 132/SEMAP/SUPRAM CENTRAL-DRRA/2021

Parecer Único de Licenciamento Simplificado nº 2118/2021

Processo SLA: 2118/2021	SITUAÇÃO: Sugestão pelo indeferimento		
EMPREENDEDOR:	Bela Rocha Mineração Ltda	CNPJ:	10.401.764/0001-42
EMPREENDIMENTO:	Bela Rocha Mineração Ltda	CNPJ:	10.401.764/0001-42
MUNICÍPIO:	Curvelo/MG	ZONA:	Rural

Parecer Técnico de Licença Ambiental Simplificada (RAS)

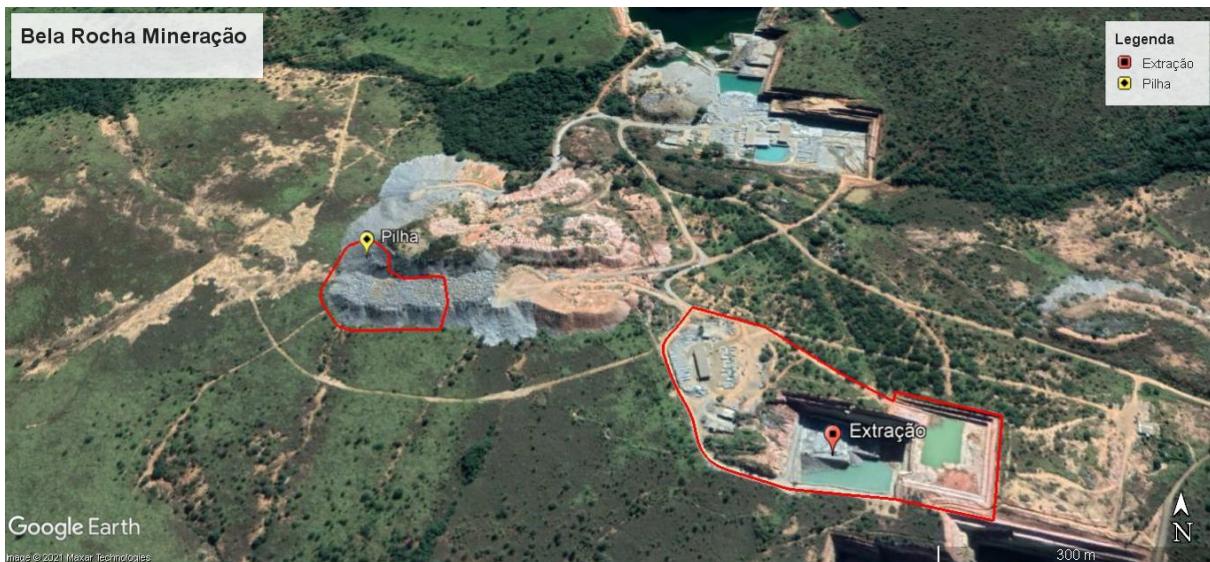
Imagen 01 – Área Diretamente Afetada (ADA) do empreendimento.

A atividade de lavra ocorre a céu aberto, conforme imagem 01 abaixo, e constitui-se essencialmente da marcação, corte e exploração dos lajões de ardósia. A marcação é feita manualmente através de gabaritos onde as dimensões dos lajões são demarcadas diretamente no piso. Em seguida, o corte é realizado com serras semi mecanizadas montadas sobre carrinhos. Uma vez cortados, os lajões são desprendidos do chão (frente de lavra) com auxílio de cunhas manuais. O carregamento é realizado com pás carregadeiras em caminhões tipo prancha. No processo, ocorre utilização de água na refrigeração das serras e para abatimento de pó (para evitar emissão de particulado).

Quanto a esta pilha de rejeito/estéril, a fim de não se impactar novas áreas, o empreendimento optou por utilizar a área da pilha já existente (imagem acima) e anteriormente regularizada por meio da LO n.º 044/2012 (PA n.º 00075/2000/002/2009) e da LOC n.º 036/2012 (PA n.º 00075/2000/006/2010) em nome da Maury França Abreu Mineração Ltda.

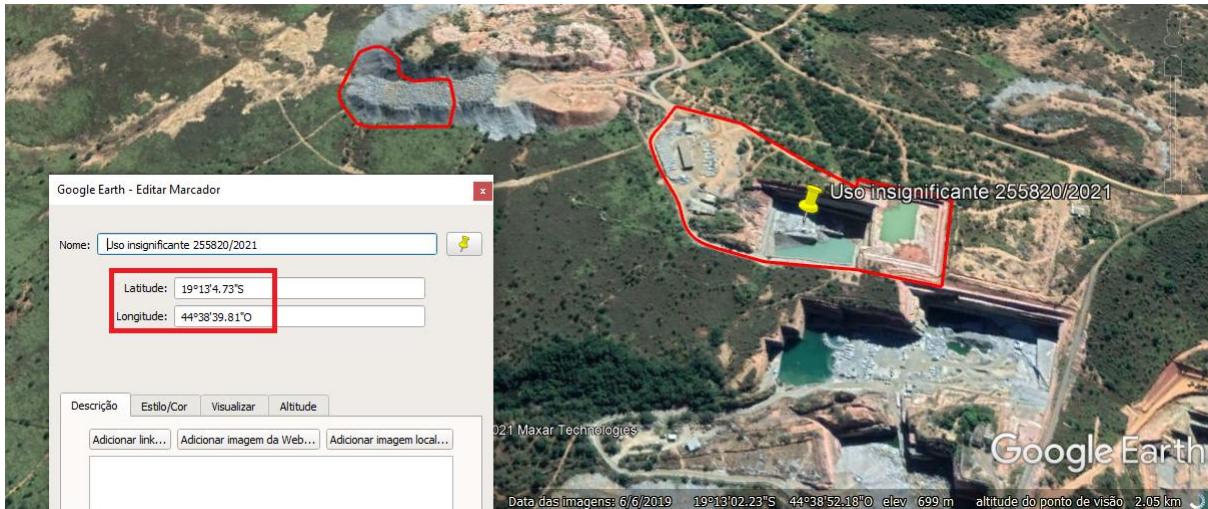
Imagem 02 – Ponto de captação de água conforme certidão de uso insignificante apresentada.

Ressalta-se que, conforme imagem a seguir, as coordenadas geográficas informadas na certidão de uso insignificante n.º 255820/2021 levam a um ponto de captação dentro da cava

do empreendimento e não a um ponto localizado em curso de água (rio Verde) como informado na referida certidão.

Cabe informar também que caso a captação de água do empreendimento seja realizada de fato dentro cava, a mesma não pode ser regularizada por meio de Uso Insignificante, ensejando, portanto, o cancelamento da certidão.

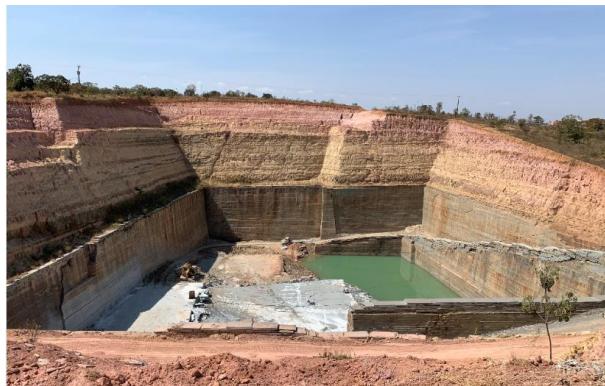
Imagen 03 - Bacia de decantação/Reuso no fundo de cava.

Foi informado que o empreendimento também utiliza a água de origem pluvial que fica retida no fundo da cava (sump), conforme imagem a seguir. Esta água é utilizada na mitigação da geração de particulados e no resfriamento das serras. Ressalta-se que a utilização da água de origem pluvial acumulada não é passível de regularização. Entretanto, **considerando que o regime pluvial está sujeito à sazonalidade e a períodos de seca, este recurso deverá ser utilizado apenas de forma complementar e não deverá ser considerado no balanço hídrico do empreendimento como fonte essencial para operação do mesmo, considerando que existirão períodos de indisponibilidade.**
