PARECER ÚNICO N° 0436196/2017 (SIAM)

INDEXADO AO PROCESSO: Licenciamento Ambiental	PA COPAM: 00085/1996/004/2016	SITUAÇÃO: Sugestão pelo Indeferimento
FASE DO LICENCIAMENTO: Revalidação da Licença de Operação		VALIDADE DA LICENÇA: -

Este parecer tem por objetivo subsidiar a Superintendência Regional do Meio Ambiente do Alto São Francisco no julgamento do pedido de Revalidação da Licença de Operação – REVLO do empreendimento “RECAPAGEM ALTEROSA LTDA.”, localizado em Formiga/MG.

A atividade desenvolvida é a “Recauchutagem de Pneumáticos”, **código C-02-03-8**, potencial poluidor/degradador médio e porte médio devido a área útil do empreendimento ser de 0,49 hectares e ao número de empregados ser de 90, o que caracteriza o empreendimento como Classe 3.

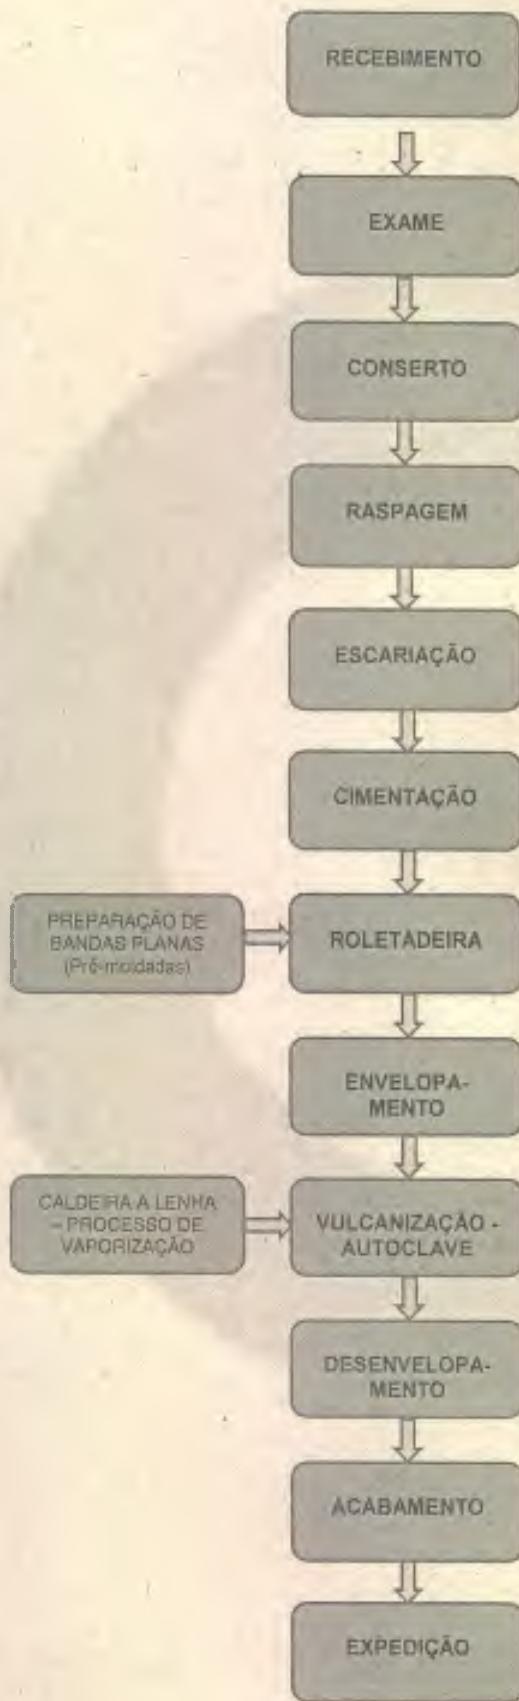
Fluxograma do processo produtivo:

Os pneus usados, desgastados são trazidos para a empresa pelos clientes ou por veículos da própria empresa. Estas são descarregadas e encaminhadas ao setor de limpeza e para o **exame** inicial para classificação e identificação. Os pneus são classificados em: pneus de carga ou pneus fora de estrada.

Os pneus considerados aproveitáveis, são lavados e encaminhados para o setor de **consertos**. Neste setor é feita a aplicação de reparos aos danos encontrados no pneu. O reparo é aplicado com camada de borracha crua laminada.

No setor de **raspagem** o pneu é colocado na máquina raspadeira que executa o torneamento do pneu, através de um conjunto de serras de aço. Os pneus são raspados retirando o restante da rodagem. Há um sistema de exaustão interligado a cada raspadeira. O pó é aspirado e direcionado a uma baia.

Após a etapa de raspagem o pneu é transportado ao setor de preparação final das carcaças onde é realizada a **escariação** manual de pontos profundos com auxílio de esmerilhadoras.

O pneu com a banda de rodagem adequadamente torneada e limpa, recebe a cola aplicada com revólver pneumático em camadas uniformes. A **cola cimento** é aplicada sobre a carcaça dando adesão e proteção a superfície.

Após realizados os reparos nas carcaças inicia-se a fase de colação das bandas dos pneus. Na **roletadeira** o pneu recebe a colagem da banda plana pré-moldada que é previamente preparada.

Realizada a colagem da nova banda de rodagem o pneu é conduzido para o setor de **envelopamento** onde é revestido pelo envelope que é preso por um aro ou roda.

Após envelopamento é conduzido para a autoclave que é aquecida pela caldeira, onde ocorre o processo de **vulcanização**.

Depois da vulcanização ocorre o **desenvolvimento** e o pneu é levado para o setor de **acabamento** final onde são retiradas as aparas. Posteriormente são armazenados no setor de **expedição**.

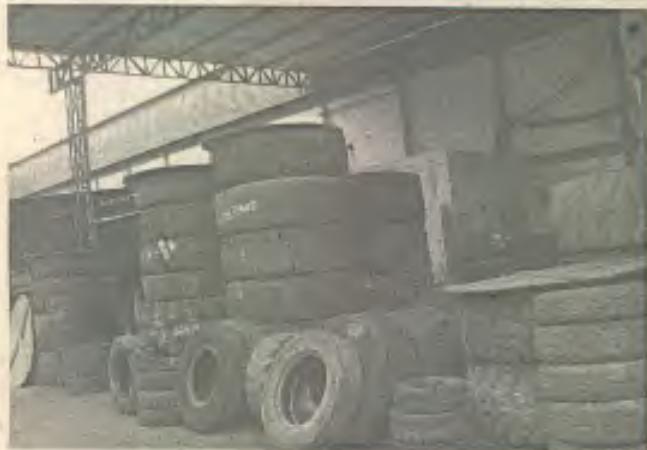
Foto 01. Área de armazenagem e limpeza dos pneus

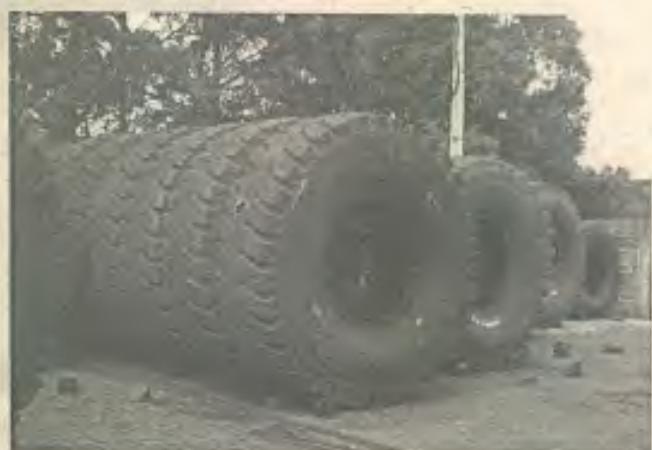
Foto 02. Área de armazenagem e limpeza dos pneus

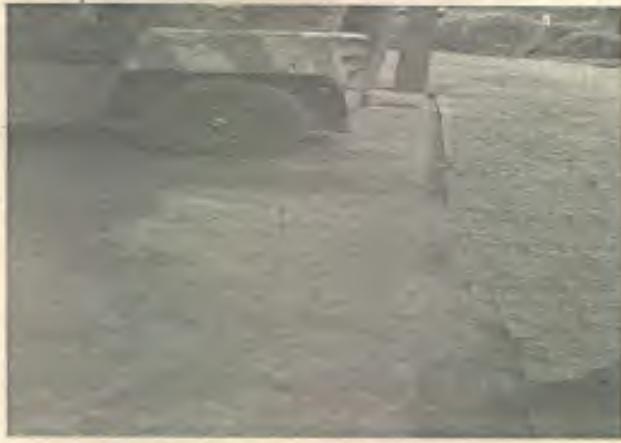
Medidas mitigadoras: A área de limpeza dos pneus possui algumas canaletas de água com bacias de decantação, sendo necessário adequar o local e direcionar para caixa SAO os efluentes.

Foto 03. Local que necessita de adequação das canaletas

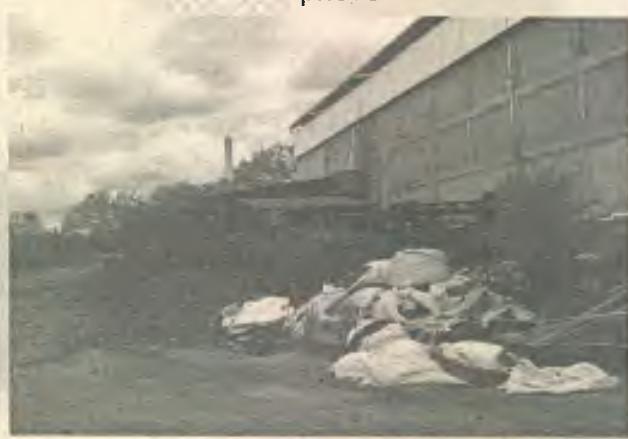
Porém, foi observado durante a vistoria que está ocorrendo o depósito e armazenamento inadequados de grande quantidade dos resíduos, principalmente os restos das aparas de pneus e as cinzas da caldeira. Já os resíduos comuns são recolhidos pela prefeitura de Formiga/MG, conforme informado em vistoria. Em consulta ao SIAM, verificou-se que a Prefeitura possui licença vencida em 21/05/2015 e que formalizou processo de revalidação da licença de operação em 21/01/2015, tratando-se, portanto, de revalidação automática.

Foto 04. Local de disposição inadequada das aparas de pneu

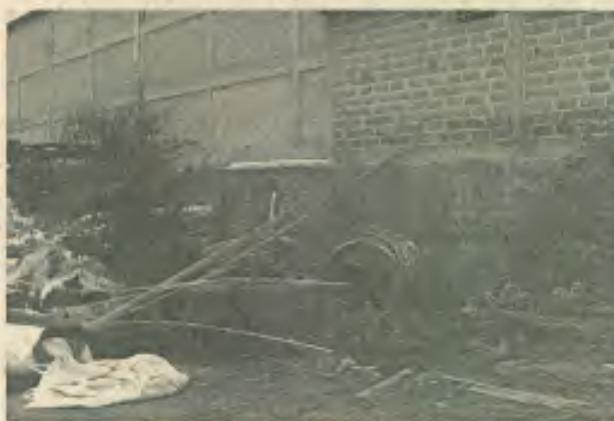
Foto 05. Sucatas

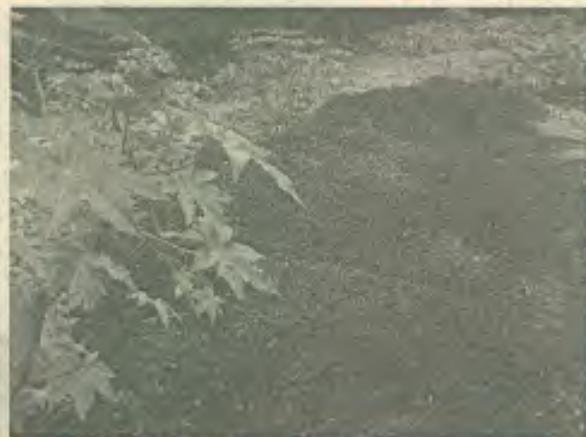
Foi constatado em vistoria ao empreendimento passivo ambiental relacionado à disposição dos Resíduos sólidos – aparas de borracha; moinha/cinza de carvão da caldeira. Grande quantidade de resíduos espalhados pelo terreno.

Foto 06. Cinzas da caldeira espalhada pelo terreno

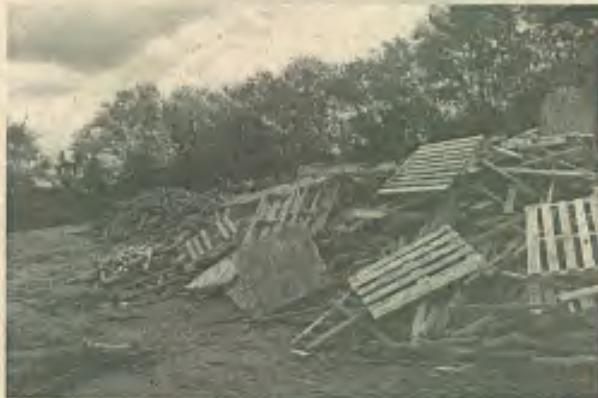
Em vistoria, foi informado que é consumido em média 330 m³/mês de lenha na caldeira. Esta caldeira aquece a autoclave no processo de vulcanização do pneu. Foi apresentada e apensada ao processo cópia da taxa florestal do ano de 2015, referente a 1500 m³ de lenha oriunda da Fazenda Boa Esperança do município de Formiga de propriedade da empresa. Foi informado que os paletes de madeira os quais vêm com os materiais utilizados no processo produtivo são reaproveitados na caldeira.

Foto 07. Madeira para reaproveitamento na caldeira e lenha

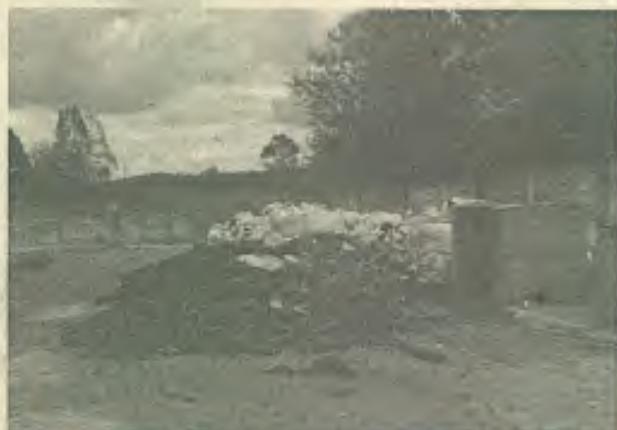
Foto 08. Aparas de pneu espalhadas pelo terreno do empreendimento

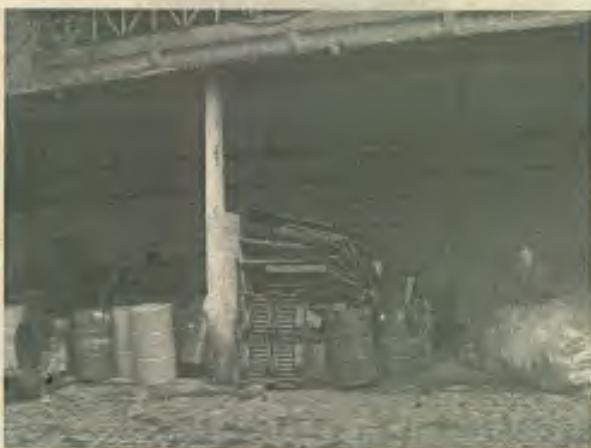
Medidas mitigadoras: No empreendimento foi observado um local para a separação e armazenagem dos resíduos, como papel, plásticos, tambores, sucatas até a destinação final, porém estava sem identificação e sem segregação dos mesmos.

Foto 09. Área de armazenamento temporário de resíduos sólidos

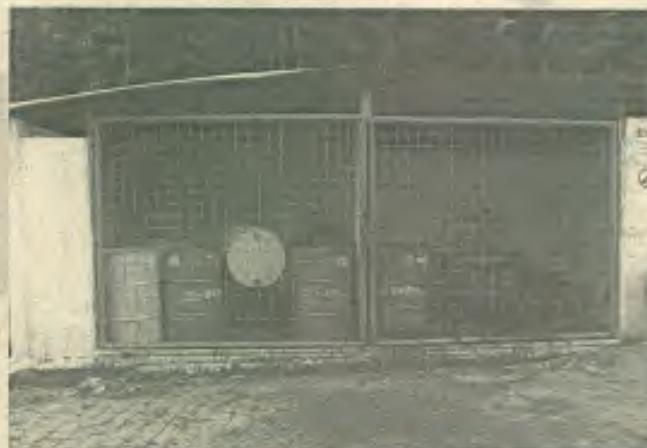
Foto 10. Área de armazenamento de insumos

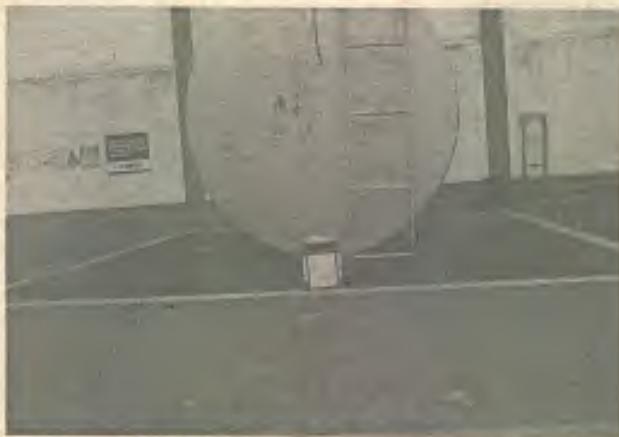
A empresa também possui instalado, tanque aéreo para abastecimento dos seus caminhões, com capacidade de 7.500 litros. A área de instalação desse tanque está impermeabilizada e possui bacia de contenção com canaletas direcionadas para a caixa SAO. Conforme informado ao empreendedor e também descrito no auto de infração, este tanque deverá permanecer desativado até que a empresa obtenha a renovação do AVCB.

Foto 11. Tanque de abastecimento

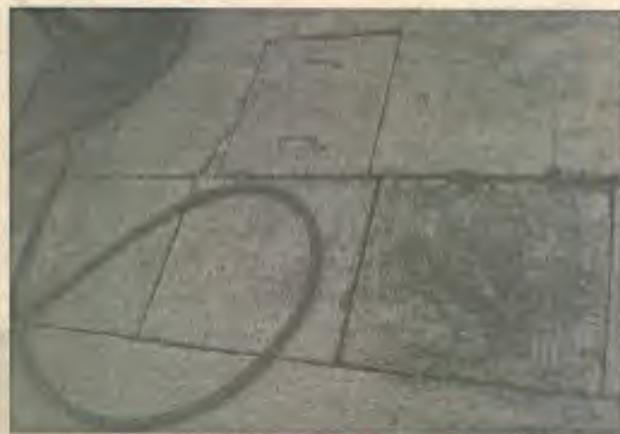
A caixa SAO instalada na área do tanque aéreo é uma medida, caso haja algum vazamento. O efluente líquido da caixa SAO é encaminhado para o sumidouro. Foram apresentados relatórios do monitoramento da caixa SAO.

Foto 12. Caixa SAO

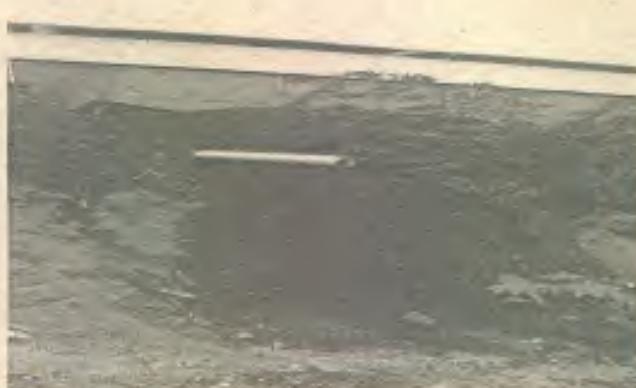
A água da caldeira é reaproveitada em um circuito fechado, a água residual é escoada através de encanamento direcionado ao solo.

Foi observado o escoamento da água residual da caldeira diretamente ao solo através de um encanamento, que necessita de adequação. Em vistoria o empreendedor foi orientado a adequar esse escoamento.

Foto 13. Encanamento da água da caldeira

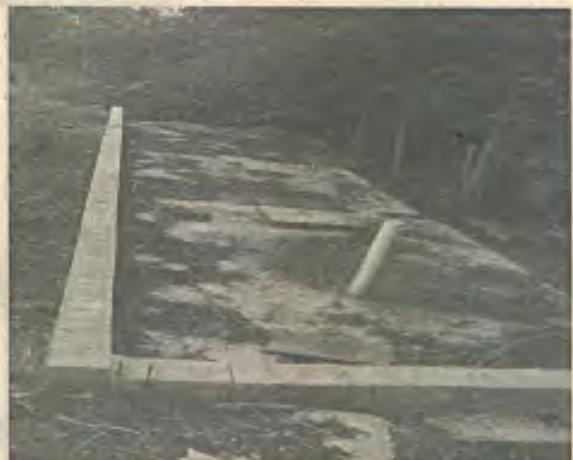
Medidas mitigadoras: possui Estação de Tratamento de Esgoto – ETE instalada composta por fossa, filtro e súmidouro.

Foi informado e constatado em vistoria que foi construído um novo sistema de esgotamento sanitário com uma capacidade bem superior ao anterior. Não foi apresentado relatório de monitoramento após a instalação da nova ETE que substituiu a antiga.

Foto 14. Estação de Tratamento de Esgoto - ETE

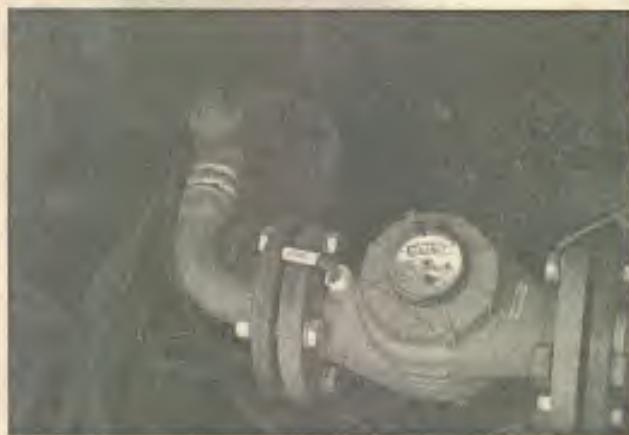
O recurso hídrico é proveniente de uma captação de água subterrânea por meio de poço tubular com horímetro e hidrômetro instalados.

Foto 15. Hidrômetro no poço de captação de água

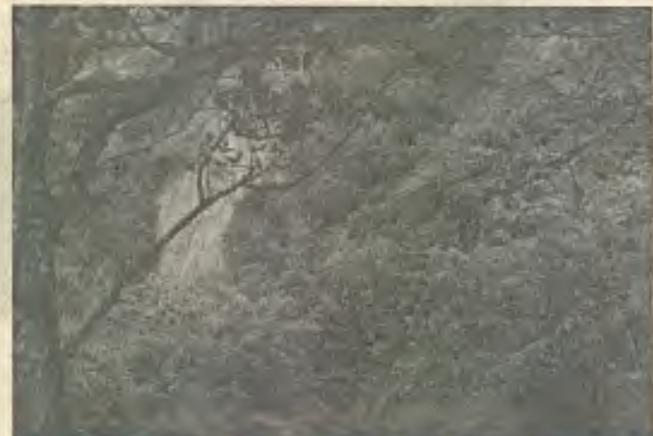
Na propriedade, onde o empreendimento está inserido, existe uma área de preservação permanente – APP (grotas/fundo de vale) de 2.385,38 m² e consta nos autos do processo anterior, a planta topográfica delimitando essa APP. Foi observado processo erosivo no local. Em consulta ao ZEE, o relevo da área onde o empreendimento está instalado é considerado de alta vulnerabilidade de erosão.

Foto 16. Área de Preservação Permanente – APP (grotas)
