Parecer Técnico SEMAD/SUPRAM JEQUIT-DRRA nº. 23/2022

Nº Documento do Parecer Único Vinculado ao SEI: 52931913					
Processo SLA nº: 585/2022 Solicitação SLA nº: 4061/2021	SITUAÇÃO: Sugestão pelo indeferimento				
EMPREENDEDOR	Aline Carvalho Félix Moroni ME			CPF	040.300.486-17
EMPREENDIMENTO	Granitos Vale do Jequitinhonha Eireli ME			CNPJ	05.311.036/0005-33
MUNICÍPIO	Virgem da Lapa e Coronel Murta-MG			ZONA	Rural
COORDENADAS:	LATITUDE			LONGITUDE	
	GRAU	MINUTO	SEGUNDO	GRAU	MINUTO
	16	39	48.99	42	18
SEGUNDO					
CRITÉRIO LOCACIONAL INCIDENTE: NÃO SE APLICA					
CÓDIGO	ATIVIDADE OBJETO DO LICENCIAMENTO (DN COPAM 217/2017):			CLASSE	CRITÉRIO LOCACIONAL
A-02-06-2	Lavra a céu aberto – Rochas ornamentais e de revestimento

Parecer técnico de Licença Ambiental Simplificada (LAS)

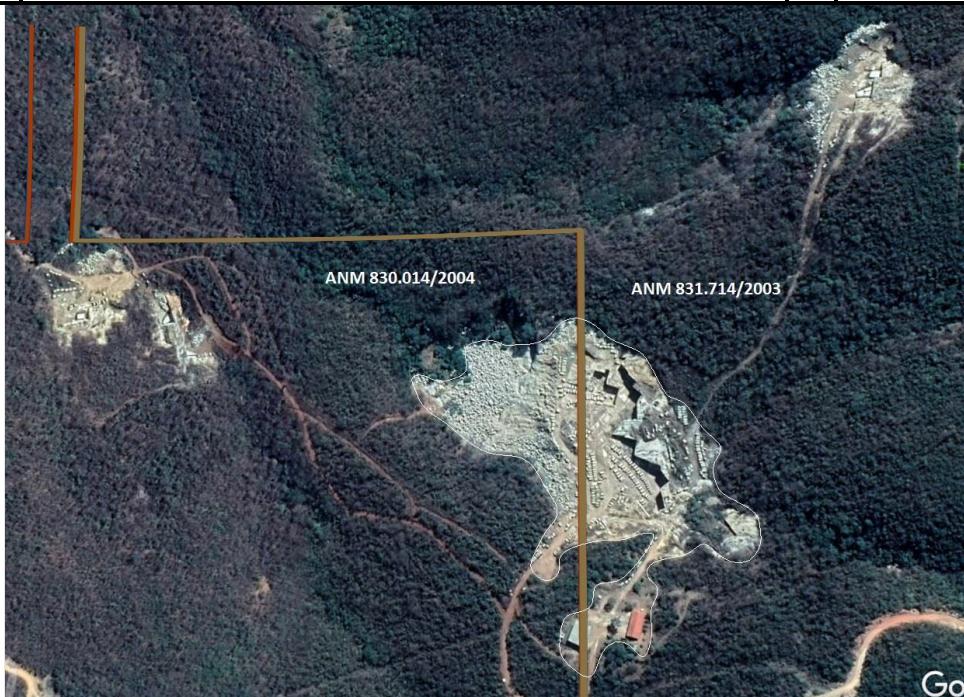
A ADA do empreendimento está localizada em dois polígonos minerários:

Um é o processo nº 831.714/2003, cuja área é de 820,96 ha e a substância mineral é o granito de revestimento. A empresa possui guia de utilização (GU) SEI Nº173/UAGV-MG/2019, vencida em 09/08/2021, para retirada de 10.400 t/ano, de acordo com o documento 0783698 do processo SEI 27203.831714/2003-93, o que diverge da movimentação bruta (ROM) informada no relatório ambiental simplificado (RAS), que é de 16.500 t.

O empreendimento também está parcialmente inserido (pilhas de estéril e parte do pátio de blocos e estrutura de apoio) na poligonal ANM 830.014/2004, de 133,27 ha, cuja substância mineral de interesse também é o granito de revestimento e encontra-se em fase de requerimento de lavra, com protocolo do pedido de guia de utilização em 11/10/2018 e de cumprimento de exigências em 07/06/2019.

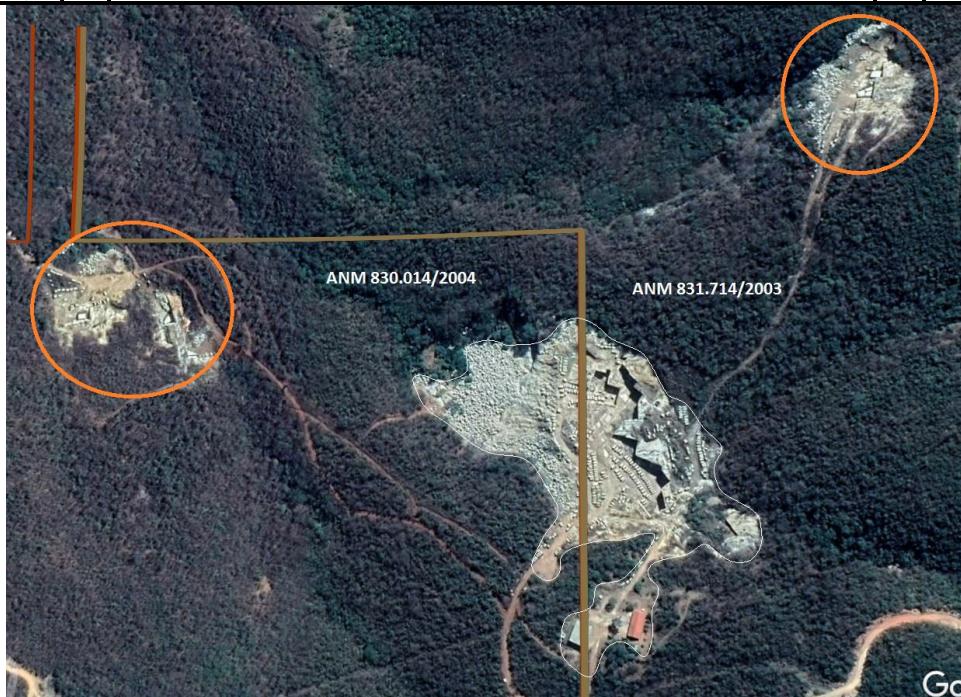
Foram constatadas duas outras áreas de lavra existentes a nordeste e a noroeste da ADA apresentada, distantes 300 m e 390 m, respectivamente:

Após solicitação de esclarecimento, foi informado pelo responsável técnico (Ítalo Cruz) que a área explorada dentro da poligonal ANM 830.014/2004 não está em atividade de exploração mineral e o licenciamento ambiental do referido processo será solicitado posteriormente. Apresentou, complementarmente, certificado de AAF 06397/2014, vencido em 18/12/2018, em nome de Mineração Granduvale Ltda. (CNPJ 05.284.593/0011-50), para “lavra a céu aberto – rochas ornamentais e de revestimento” (6.000 m³/ano); “pilha de rejeito/ estéril de rochas ornamentais e de revestimento” (0,9 ha); estrada (5 km) e obras para estrutura de apoio (5 ha), que assegurava a regularização ambiental da área. A Mineração Granduvale Ltda. era titular dos direitos minerários da poligonal 830.014/2004 até 13/12/2016.

Em relação à lavra de menor área na poligonal 831.714/2003, foi informado que não há interesse em explorá-la. Para as áreas em que não haverá mais extração é necessário apresentar o plano de recuperação de áreas degradadas (PRAD), conforme determina a mesma DN Copam nº 220/2018, art. 4º) e orienta a IS nº 07/2018. Não foi apresentado o PRAD para a referida área de lavra.

Destaca-se que, em casos de paralisação temporária das extrações minerais da mina, é necessário protocolar junto à FEAM e SUPRAM Jequitinhonha Relatório de Paralisação da Atividade Minerária, de acordo com o disposto na DN Copam nº 220/2018 (art. 3º), o que não foi feito para essas áreas.

Ante o panorama apresentado, importa destacar que o licenciamento ambiental é concedido para o período de 10 anos e, considerando o horizonte temporal de validade da licença, a proximidade espacial e a interdependência das áreas exploradas, fica caracterizada a situação de fragmentação do licenciamento, de acordo com a DN Copam nº 217/2017:
