PARECER ÚNICO Nº 0546863/2016 (SIAM)

INDEXADO AO PROCESSO: Licenciamento Ambiental	PA COPAM: 00309/1996/215/2016	SITUAÇÃO: Sugestão pelo deferimento
FASE DO LICENCIAMENTO: Licença de Operação em caráter Corretivo - LOC	VALIDADE DA LICENÇA: 04 anos

EMPREENDEDOR:	Companhia Brasileira de Alumínio - CBA	CNPJ:	61.409.892/0009-20
EMPREENDIMENTO:	Companhia Brasileira de Alumínio - CBA	CNPJ:	61.409.892/0009-20
MUNICÍPIO (S):	Mirai, São Sebastião da Vargem Alegre e Rosário da Limeira	ZONA:	Rural
COORDENADAS GEOGRÁFICA (DATUM):	LAT/Y 21° 03' 15" S	LONG/X	42° 33' 48" W
LOCALIZADO EM UNIDADE DE CONSERVAÇÃO: <input type="checkbox"/> INTEGRAL <input type="checkbox"/> ZONA DE AMORTECIMENTO <input checked="" type="checkbox"/> USO SUSTENTÁVEL <input type="checkbox"/> NÃO			
NOME: APA Rio Preto.			
BACIA FEDERAL: Rio Paraíba do Sul		BACIA ESTADUAL: Rio Muriaé	
UPGRH: PS2 - Rios Pomba e Muriaé		SUB-BACIA: Rio Preto	
CÓDIGO: A-02-01-1	ATIVIDADE OBJETO DO LICENCIAMENTO (DN COPAM 74/04): Lavra a céu aberto sem tratamento ou com tratamento a seco – minerais metálicos, exceto minério de ferro		CLASSE 5
CONSULTORIA/RESPONSÁVEL TÉCNICO: Jonas Machado Pires Arbore Consultoria Ambiental Ltda.		REGISTRO: CRE

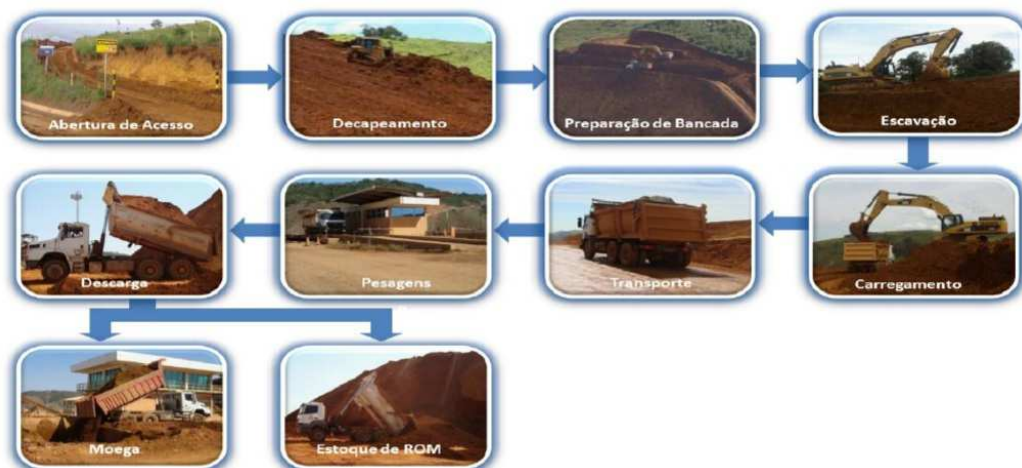
Figura 05: Etapas do processo de exploração.

Primeiramente é realizado um levantamento das áreas de minério que são passíveis de exploração, procedendo-se à identificação e localização dos corpos de bauxita dentro da área da poligonal DNPM. A partir deste levantamento é construído o plano de exploração (plano de lavra) de cada corpo de minério.

A exploração do minério inicia-se com a **abertura dos acessos**. Para locação dos mesmos são levadas em consideração as vias já existentes nas propriedades rurais e posteriormente são abertos os acessos secundários que unem os corpos entre si. Tais acessos escoam toda a bauxita explorada até a Unidade de Tratamento de Minerais – UTM Mirai.

Na etapa de **decapeamento** ocorre a retirada da vegetação local em que parte do solo é retirado e estocado para ser utilizado posteriormente na reabilitação da área. Visando diminuir o escoamento superficial e evitar o início de processos erosivos são construídas canaletas e **poços de decantação** próximos aos acessos e nas áreas de mina. As canaletas direcionam água da chuva para os poços de decantação que por sua vez armazenam os sedimentos carregados e permitem uma maior infiltração da água no solo. Ainda visando diminuir a velocidade da água e favorecer a drenagem interna da mina são abertas bancadas, de até 3 m de altura, com inclinação suficiente para facilitar o escoamento.

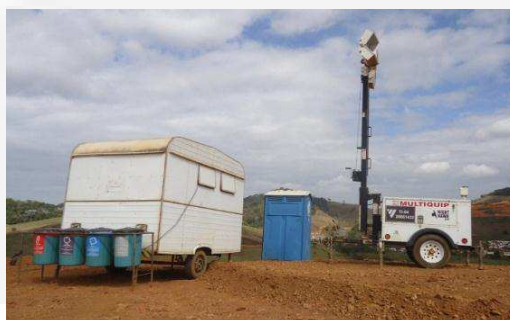
Figura 07: Unidade de apoio.

Durante o desenvolvimento de todas as atividades de extração do minério e reabilitação das áreas lavradas o empreendimento conta com unidades de apoio composta por um trailer, banheiro químico, torre de iluminação e sistema de coleta seletiva.

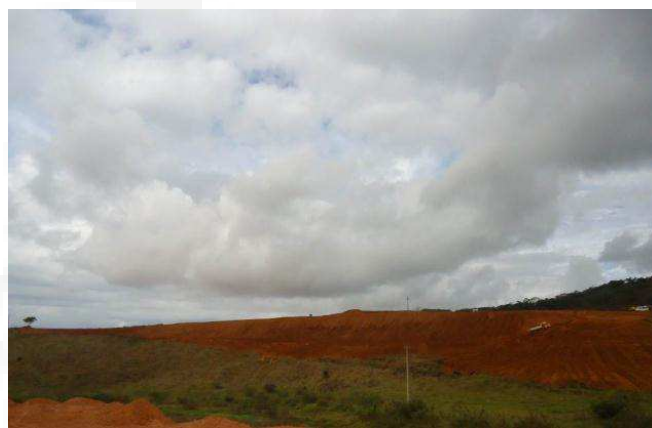
Figura 09: Recomposição topográfica em áreas de mineração do empreendimento.

1. Recomposição topográfica. Com o término do processo de extração do minério, as áreas devem ser recompostas de maneira a obter um remodelamento da topografia, com formas mais arredondadas, seguindo as características da região.

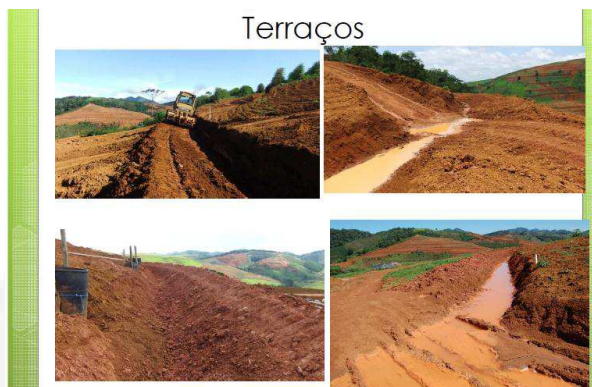
Figura 10: Mostra um trator construindo um terraço, terraços construídos e retendo água pluvial. Fonte: Votorantim - CBA

4. Abertura de curvas de nível e terraceamento. As atividades de lavra ocorrem na porção superior e meia encosta do relevo, e apesar dos cuidados anteriores, é importante a construção das curvas de nível e terraços para conter pequenos focos erosivos e favorecer a infiltração de água no solo, direcionando-a para o sistema de drenagem. Durante a abertura das curvas de nível devem ser implantados os terraços, com a função de quebrar a energia das águas precipitadas sobre a área reabilitada. Estes devem ser dispostos ao longo de toda a área lavrada, com espaçamento seguindo

o desnível da encosta e as características do terreno/solo, de maneira a não permitir que se iniciem processos erosivos. Este procedimento deve ser realizado nos meses de agosto a outubro, em dias sem precipitação.

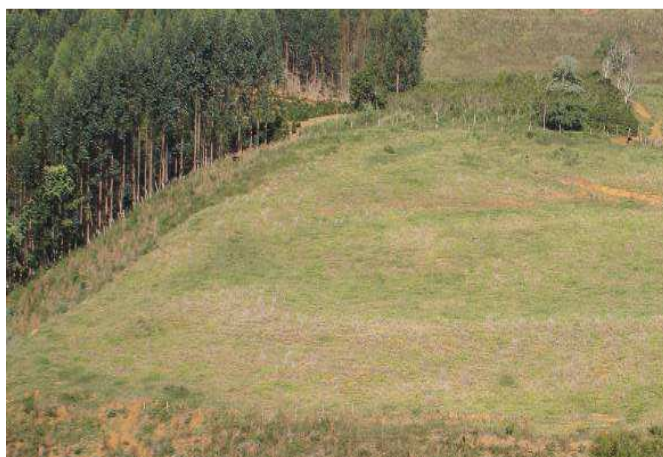
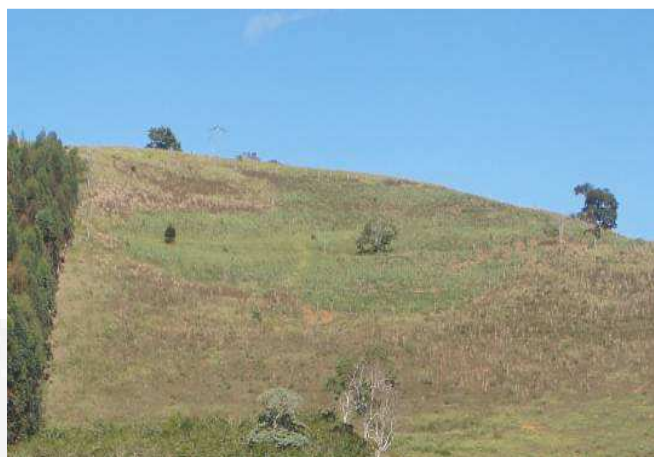
Durante a vigência da APO o empreendimento realizou a exploração dos corpos de bauxita que se localizavam em áreas comuns sem cobertura vegetal nativa. Algumas dessas áreas passaram pelo processo de reabilitação voltando a apresentar a vegetação que possuíam anteriormente. Ocorreu também, durante a vigência do TAC nº 1237536/2015, a exploração de bauxita em parte dos corpos 987, 988, 961 e 997 onde não havia necessidade de intervenção em APP ou corte/supressão de vegetação nativa.

Figura 12: Áreas reabilitadas na propriedade de Sr. Marcílio Pacheco.

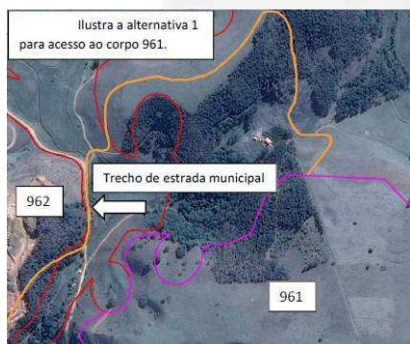
Figura 13: Alternativa 1.

Na tabela abaixo é possível observar a avaliação das 3 alternativas propostas quanto aos critérios estudados. Nas alternativas 2 e 3 a extensão das intervenções em APP foram maiores que a alternativa 1. Na alternativa 2 seria necessário supressão de fragmento florestal com realocação de reserva legal e construção de um bueiro. Na alternativa 3 seria necessário alargar toda a estrada municipal existente na extensão utilizada. A mesma está localizada em área de pastagem, sendo necessária a supressão de eucalipto em alguns pontos. Conforme observado a alternativa 1 se mostrou mais adequada devida a menor intervenção em APP, sendo que não ocorrerá supressão de vegetação e a mesma não se encontra próxima as casas dos proprietários rurais.

Alternativa	Extensão do acesso projetado – m					Nº bueiros a licenciar	Nº de casas atingidas	Açude, curso d'água	Afloramento de rocha	Terreno íngreme/ Não operacional	Supressão de árvores isoladas
	APP	Supressão de fragmento florestal	Acesso existente	Antropizada (eucalipto, café e pasto)	Total						
1	130	0	170	1560	1730	0	0	Sim	Não	Não	Não
2	250	250	460	800	1260	1	0	Sim	Não	Não	Não
3	1750	0	1670	1110	2780	0	1	Sim	Não	Não	Não

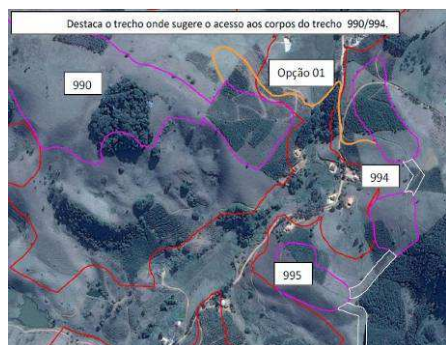
Figura 18: Alternativa 1.

As alternativas 2 e 3 avaliadas, apresentaram maiores áreas de intervenção em APP 335 e 570 m, respectivamente. Na alternativa 2 o número de casas de produtores rurais atingidas é maior (4 casas) do que foi verificado nas demais alternativas. A alternativa 3 passa por uma área de pasto, em que se inicia a subida na encosta do morro. O terreno nesse local possui elevada inclinação, o que impede o tráfego de veículos de carga e equipamentos. Conforme observado a alternativa 1 se mostrou mais adequada uma vez que a intervenção em APP é menor (280 m), apenas 1 casa será atingida e ocorrerá intervenção em área já antropizada, o que pode ser verificado na tabela abaixo.

Alternativa	Extensão do acesso projetado - m					N° bueiros a licenciar	N° de casas atingidas	Açude, curso d'água	Afloramento de rocha	Terreno íngreme/ Não operacional	Supressão de árvores isoladas
	APP	Supressão de fragmento florestal	Acesso existente	Antropizada (eucalipto, café e pasto)	Total						
1	280	0	0	510	510	1	1	Sim	Não	Não	Não
2	335	0	240	320	560	1	4	Sim	Não	Não	Não
3	570	0	125	1105	1230	1	1	Sim	Não	Sim	Não

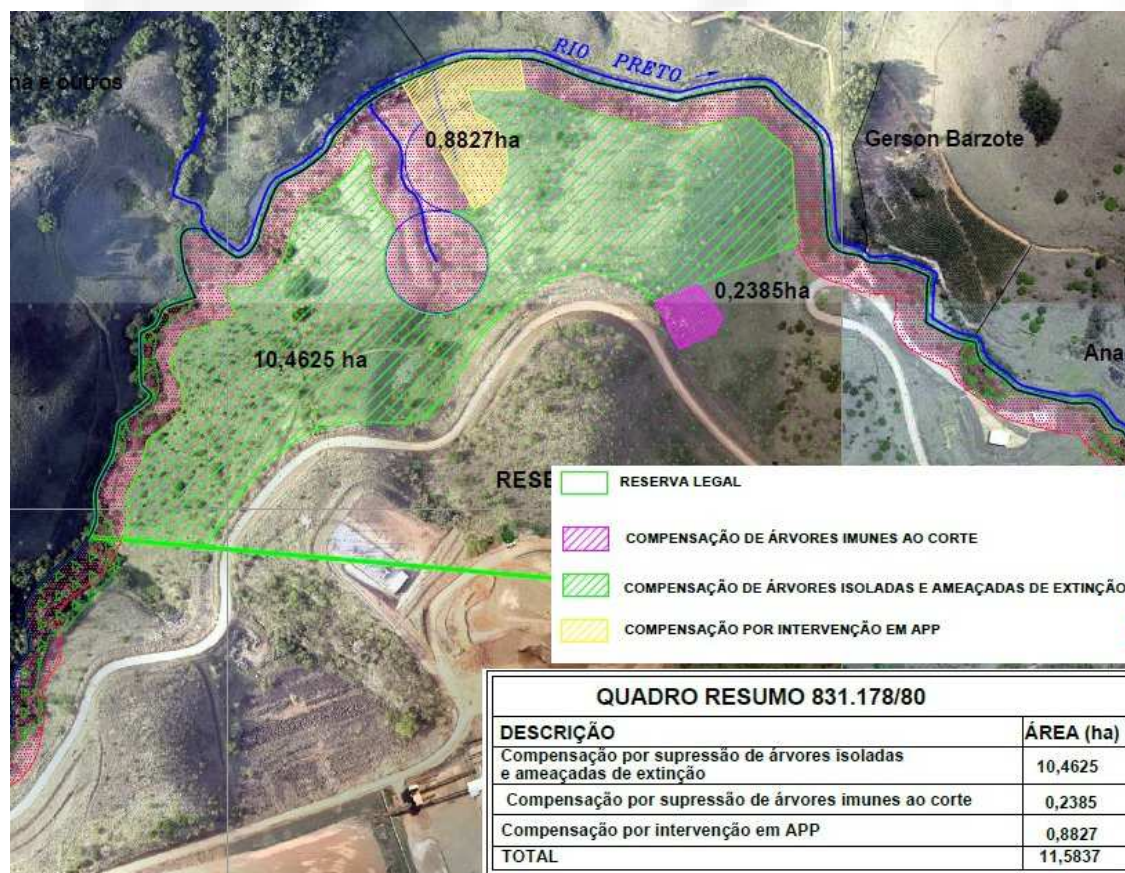
Tipo de corte/intervenção	Número de Árvores Suprimidas	Mudas por árvore suprimida	Total de mudas/plantio	Área de plantio (ha)	Coordenadas Geográficas (UTM)
Árvores isoladas	419	25	10475	10,4625	752728 e 7670064
Espécies ameaçadas de extinção	23	50	1150		
Espécies imunes ao corte (Lei Estadual nº 20.308/2012)	53	5	265	0,2385	752868 e 7669955
Intervenção em APP sem supressão	-	-	-	0,8827	752623 e 7670139
Total	495	80	11890	11,5837

Figura 23: Local de implantação do PTRF de todas as compensações previstas para o empreendimento.
