Parecer nº 1/FEAM/URA ZM - CAT/2025

PROCESSO N° 2090.01.0021264/2024-80

PARECER ÚNICO Nº 106177178 /2025 (SEI!)

E-03-07-7 Aterro sanitário, inclusive Aterro Sanitário de Pequeno Porte – ASPP 3

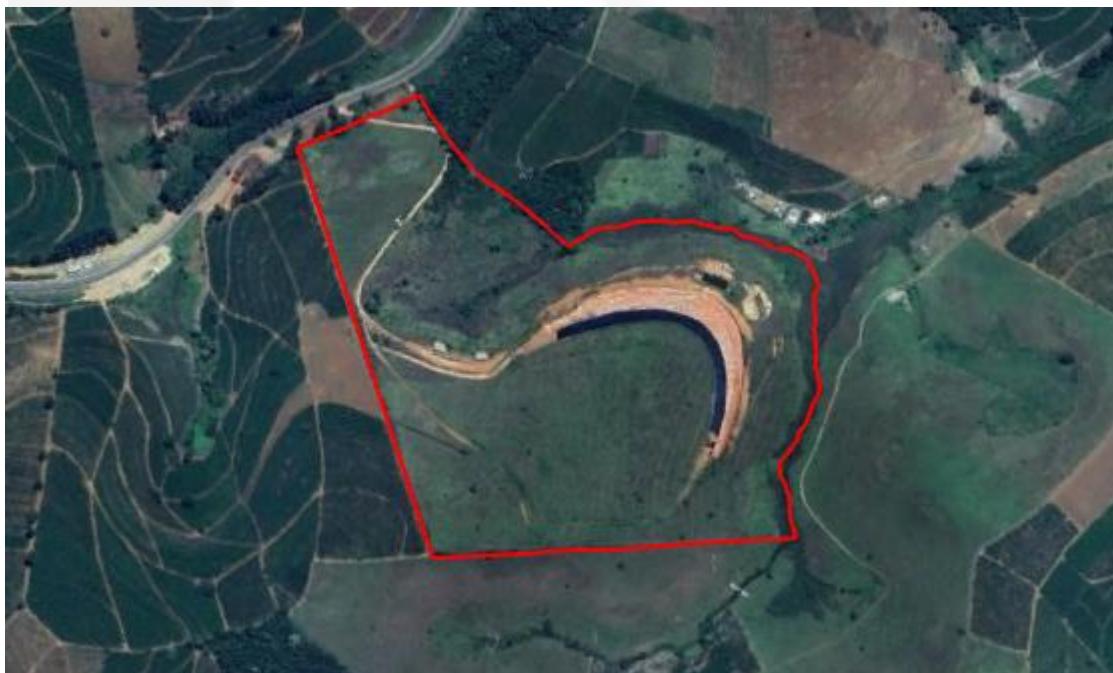
O empreendimento Consórcio Intermunicipal do Alto e Médio Carangola para Gestão de Resíduos Sólidos está instalado nas coordenadas geográficas, Lat 20º 36' 52" S Long 42º 12' 30" O (Figura 01), na propriedade Sítio São Pedro ou Neblina, BR-116, Km 633,5; zona rural do município de Divino/MG.

Figura 01: Imóvel Sítio São Pedro ou Neblina. Polígono vermelho = área total do imóvel.

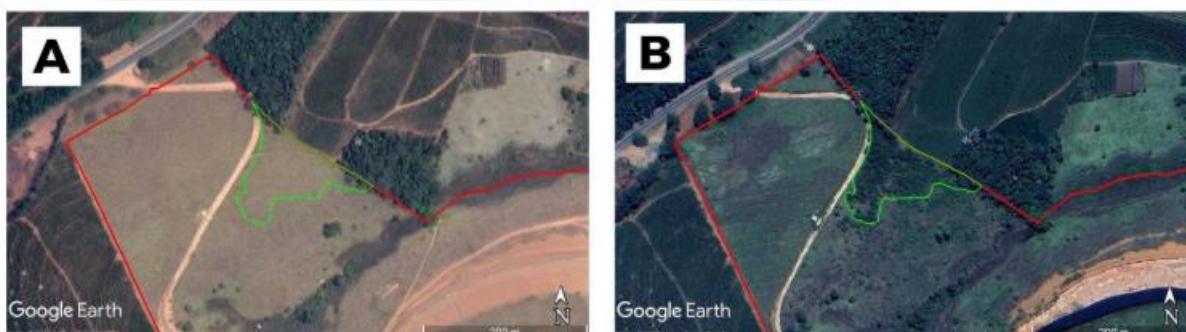
Destacou-se que esses trechos se encontram em regeneração em área ocupada originalmente por gramíneas exóticas, conforme pode ser observado em imagens de satélite do ano de 2019 e 2023 conforme figura 04.

Figura 04: Comparativo das imagens de satélite obtidas através do Google Earth em (A) setembro 2019 e (B) novembro de 2023.

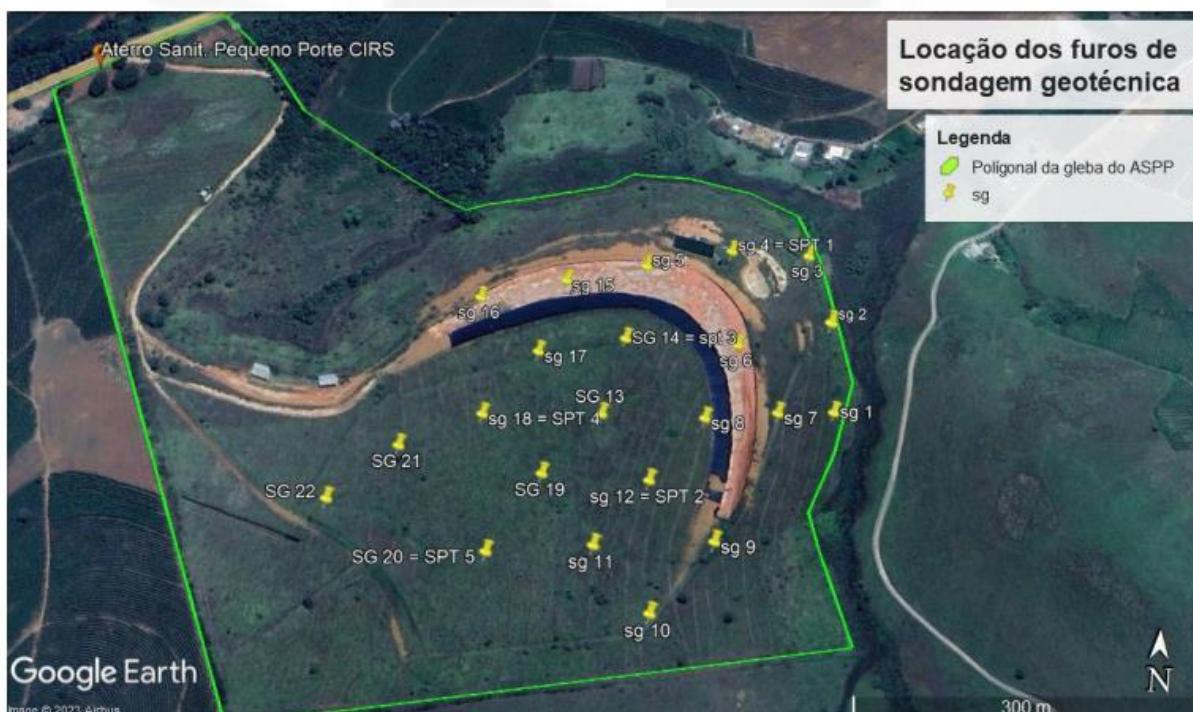
Figura 06: Locação dos furos de sondagem geotécnica (sg) e sondagem à percussão (SPT) na gleba do aterro.

A figura 06 apresenta-se a locação dos pontos de sondagem geotécnica (sg) executados em 2011, quando se elaborou o projeto do aterro.

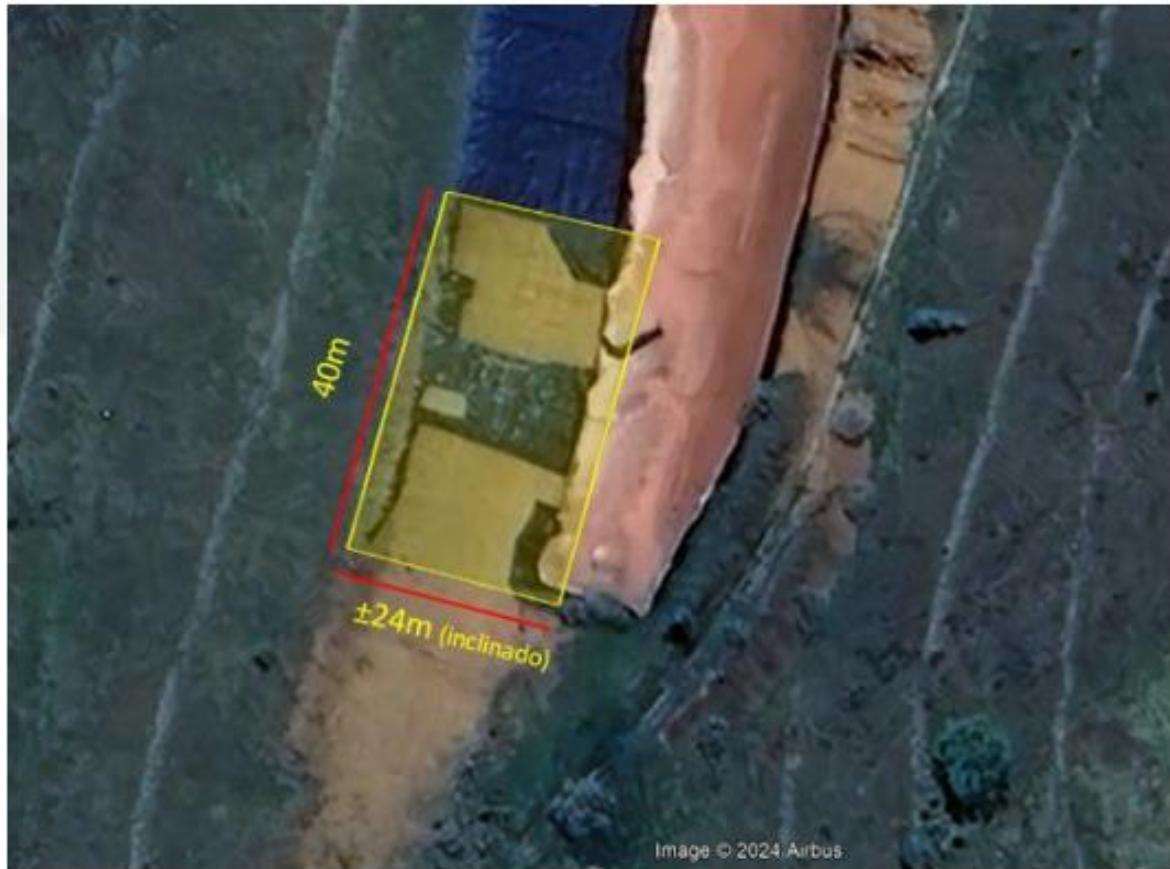
Consta no projeto executivo anexo ao RCA que, devido à ocorrência de dano (provocado por furto) localizado em pequeno trecho da manta de PEAD.

Figura 09 : Detalhe das áreas danificadas na geomanta

Em resposta a informação complementar Id. 174041, foi esclarecido que conforme deliberação do Consórcio optou-se por corrigir a parte danificada e não mais deslocar o ponto de início de disposição de resíduo. Assim que emitida a devida Licença Corretiva para o empreendimento o Consórcio se compromete a contratar empresa especializada na instalação da manta PEAD para proceder à complementação do trecho furtado, obedecendo aos devidos procedimentos técnicos, inclusive com a realização do teste de estanqueidade do trecho complementado.

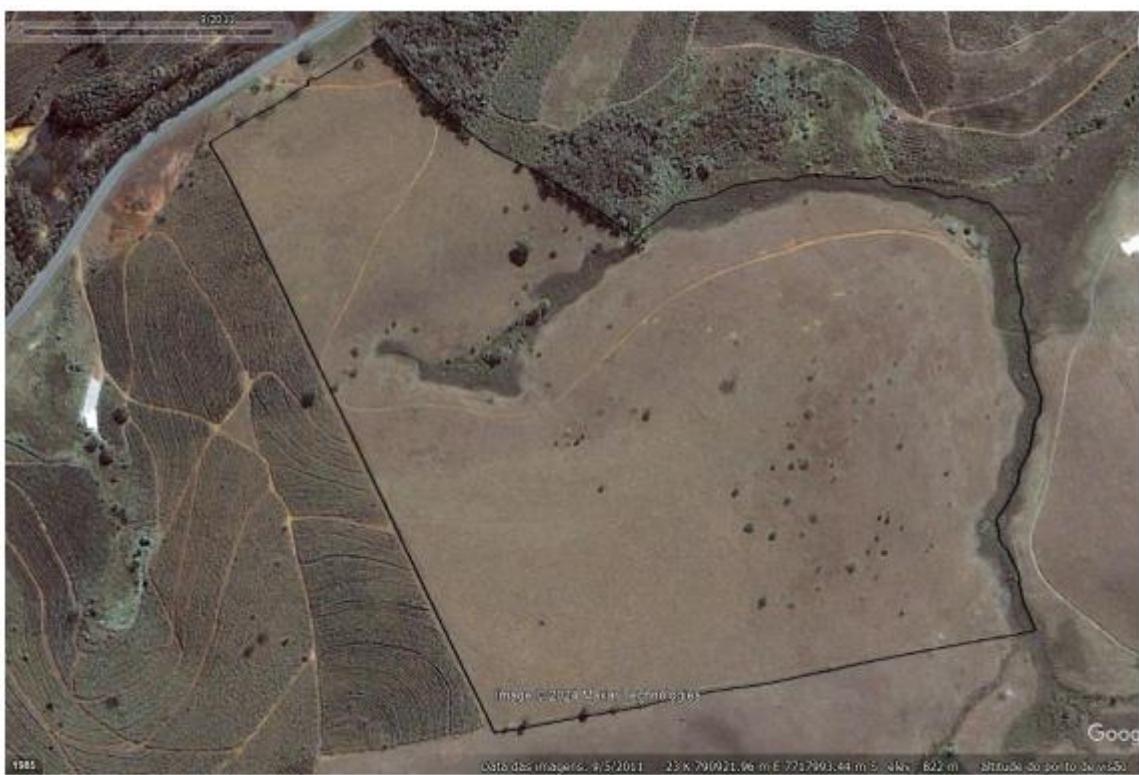
Figura 11: Situação do Imóvel em 05/09/2011.

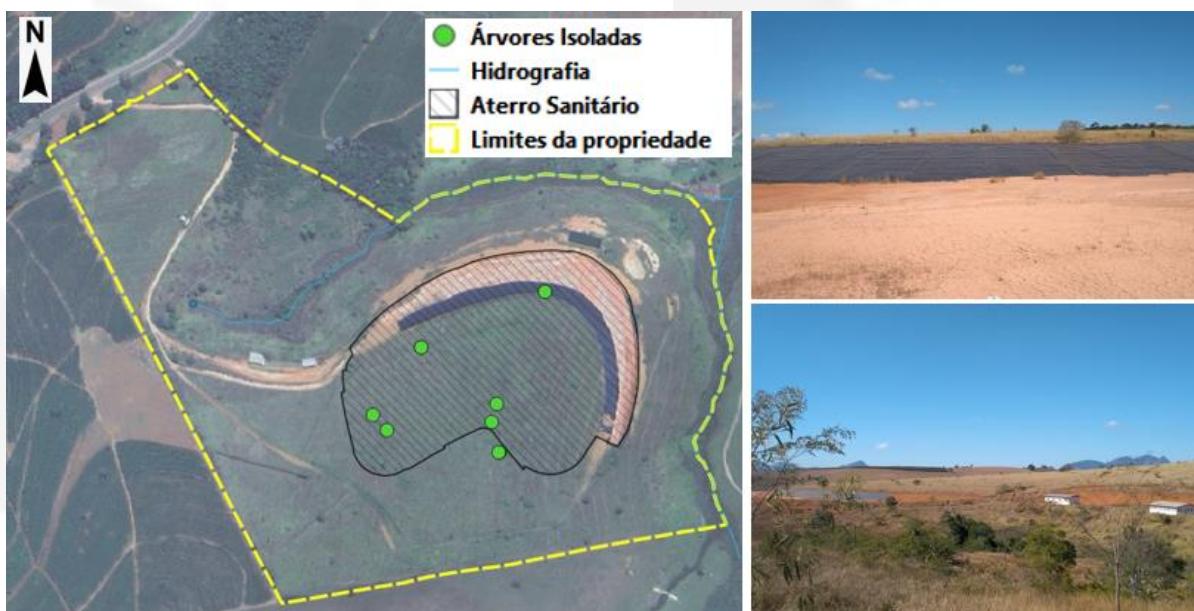
Para a instalação da Unidade de Disposição de Resíduos em uma área de aproximadamente 37 hectares, haverá necessidade de se realizar o corte de 8 (oito) árvores nativas vivas, de ocorrência isolada, com produção de material lenhoso com casca da ordem de 0,3247 m³, que se caracteriza como uma intervenção ambiental passível de autorização, dentre aquelas estabelecidas no art. 3º do Decreto nº 47.749/2019 (Figura 12 e Tabela 05).

Figura 12: Localização das árvores nativas vivas (pontos em verde) a serem suprimidas, dentro da área de intervenção do empreendimento (linha preta). Fonte: adaptado: G4 Engenharia e Meio Ambiente Ltda. (RCA), 2024.

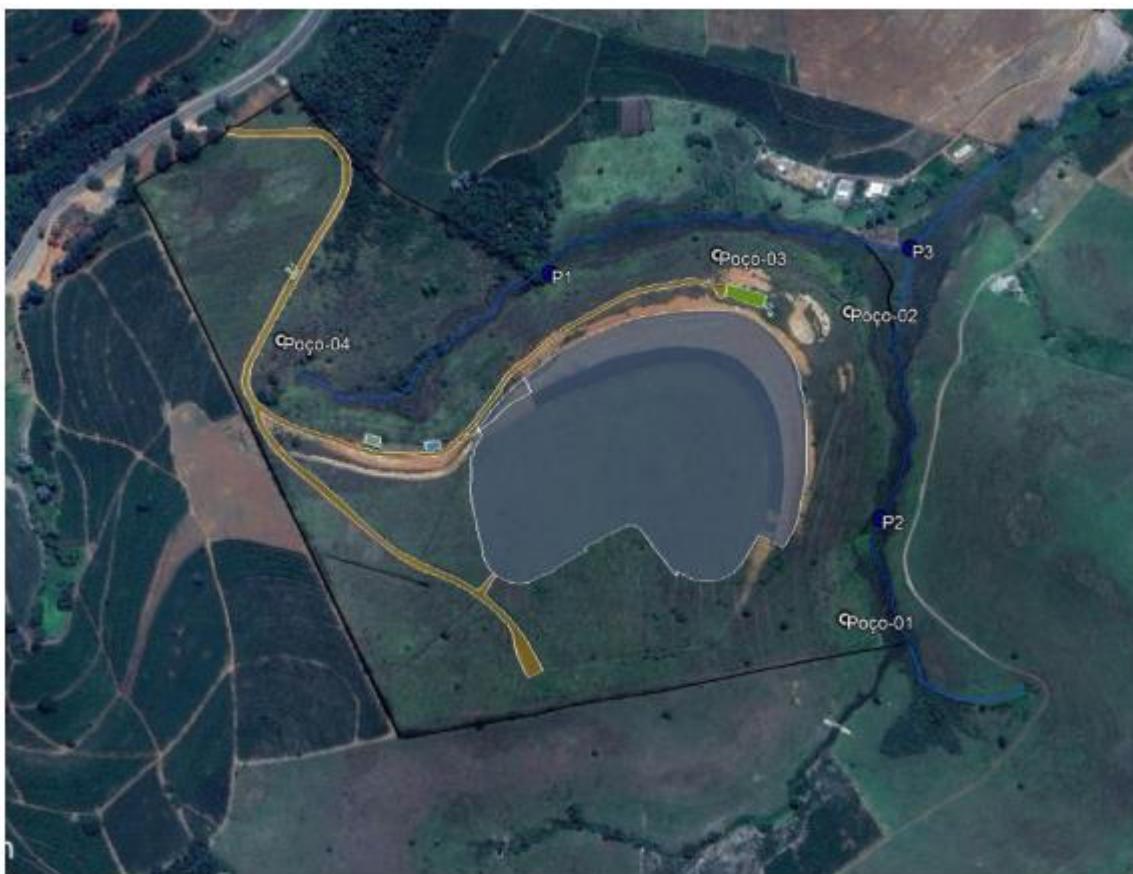
Figura 14: Rede de monitoramento proposta para o aterro sanitário: Pontos de monitoramento das águas subterrâneas, Poço-01, Poço-02, Poço-03 e Poço-04. Pontos de monitoramento das águas superficiais: P1, P2 e P3.

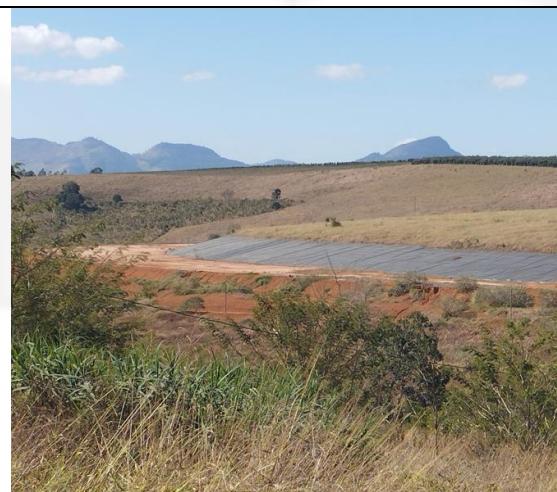
Figura 01: Vista panorâmica da 1ª plataforma do aterro sanitário.

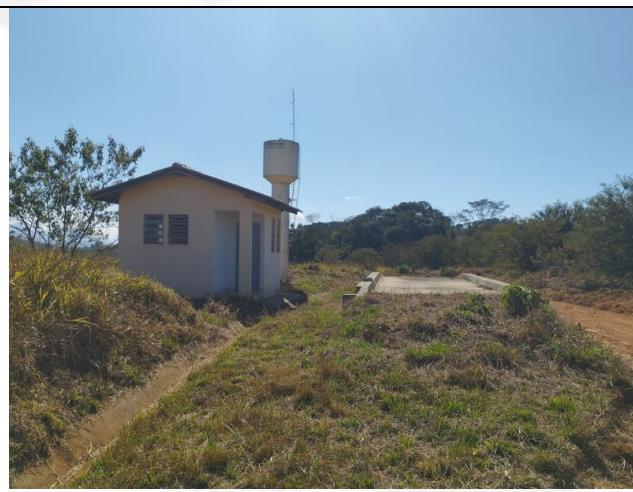
Figura 02: Guarita de acesso ao aterro com a balança instalada ao lado.

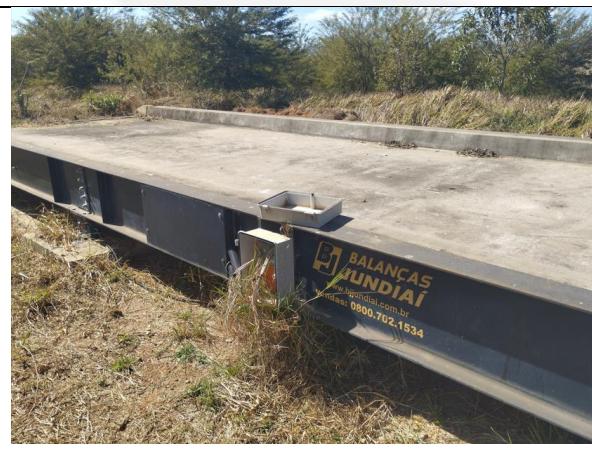
Figura 03: Balança instalada no empreendimento para pesagem dos resíduos a serem dispostos no aterro sanitário.

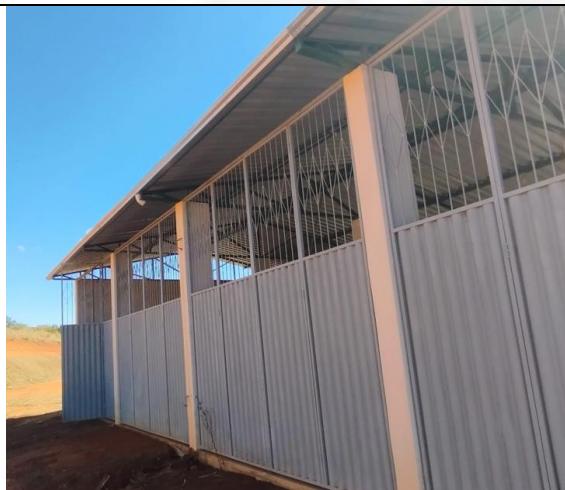
Figura 05: Área de apoio, galpão para guardar equipamentos.

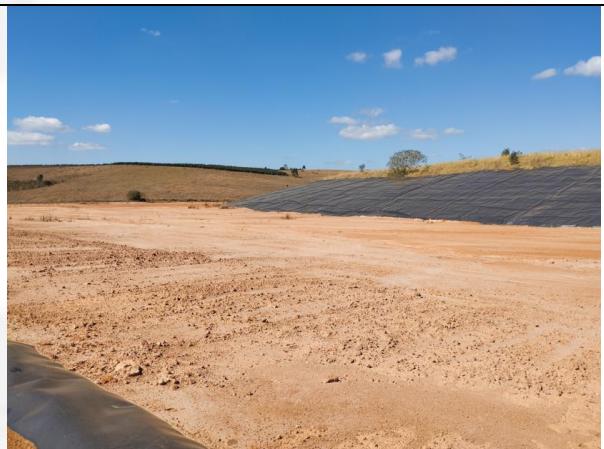
Figura 06: Vista panorâmica da 1ª plataforma do aterro sanitário, com a manta de PEAD instalada e com a base coberta por terra.

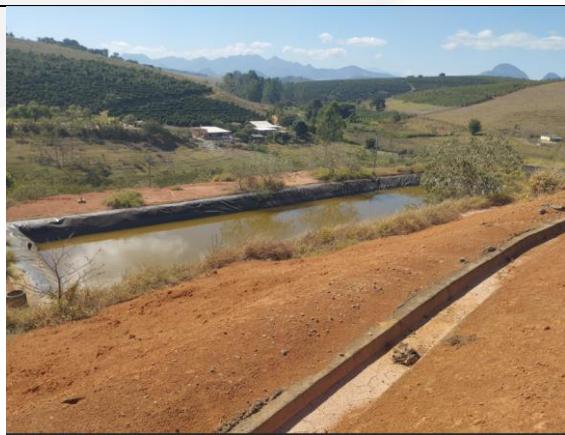
Figura 07: Lagoa facultativa do sistema de tratamento dos efluentes percolados do aterro.

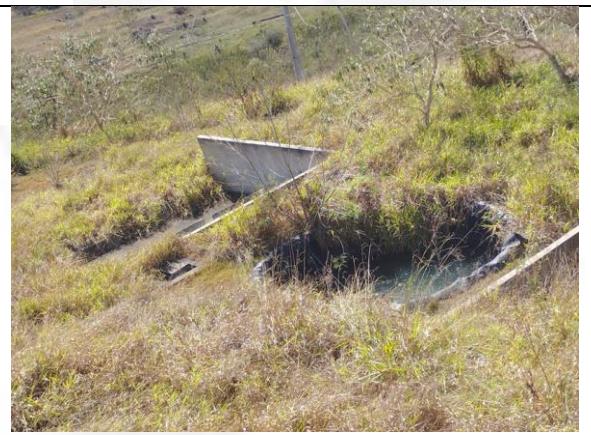
Figura 08: Lagoa anaeróbia e sistema de escada de aeração.

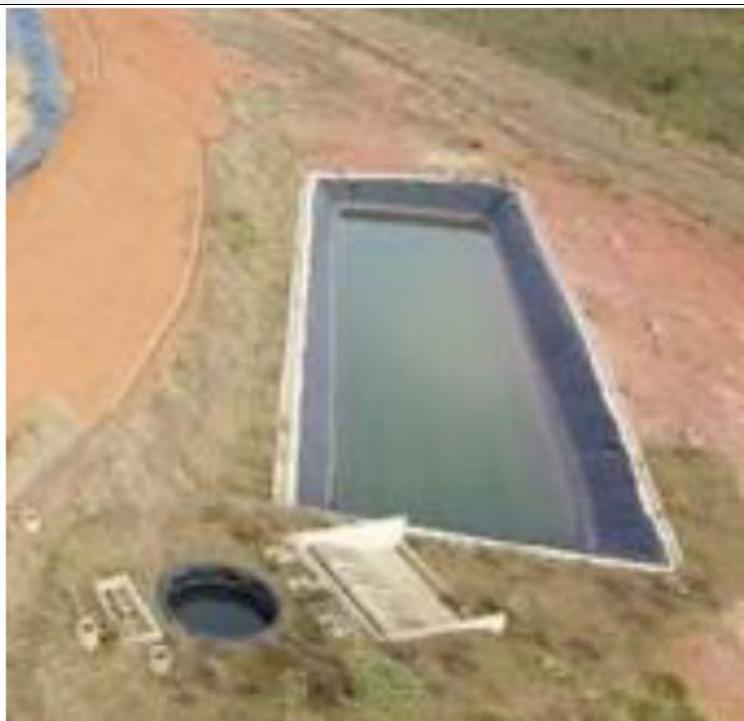
Figura 09: Estação de Tratamento de Líquidos Percolados (ETLP) implantada na gleba do aterro sanitário, contemplando caixas de entrada e medição de vazão, lagoas de estabilização e cascata de aeração. Fonte: Estudos ambientais RCA.
