Parecer Técnico de Licença Ambiental Simplificada (RAS)

SUPRAM CENTRAL METROPOLITANA - Diretoria Regional de Regularização Ambiental

Parecer Técnico SEMAD/SUPRAM CENTRAL-DRRA nº. 76/2022

<p>Parecer Único de Licenciamento Simplificado 1151/2022</p> <p>Nº Documento do Parecer Único vinculado ao SEI: 55491831</p>			
Processo SLA: 1151/2022	SITUAÇÃO: Sugestão pelo Indeferimento		
EMPREENDEDOR: Delmo e Santos Mineração Ltda		CNPJ:	19.860.105/0001-49
EMPREENDIMENTO: Delmo e Santos Mineração Ltda		CNPJ:	19.860.105/0001-49
MUNICÍPIO: Esmeraldas		ZONA:	Rural
CRITÉRIO LOCACIONAL INCIDENTE:			
<ul style="list-style-type: none">• Não há incidência de critério locacional			
CÓDIGO:	ATIVIDADE OBJETO DO LICENCIAMENTO (DN COPAM 217/17):	CLASSE	CRITÉRIO LOCACIONAL
A-03-01- 8	Extração de areia e cascalho para utilização imediata na construção civil	3	0
A-02-07-0	Lavra a céu aberto - Minerais não metálicos, exceto rochas ornamentais e de revestimento - quartzo	2	
CONSULTORIA/RESPONSÁVEL TÉCNICO:		REGISTRO/ART:

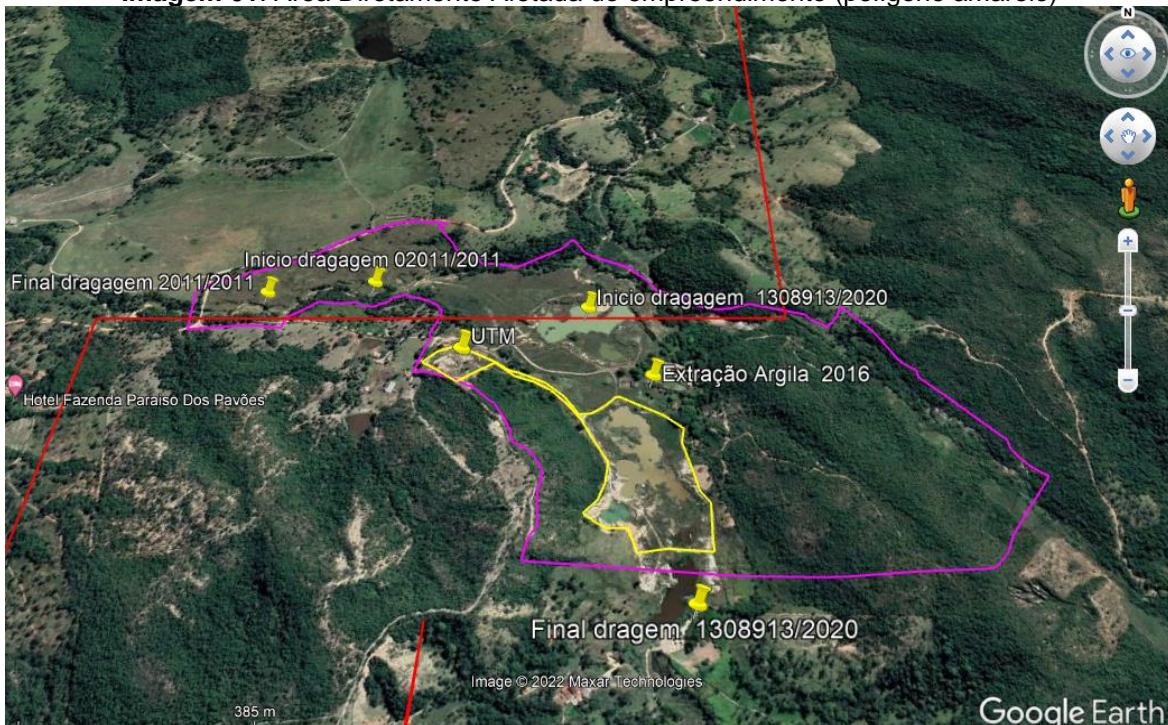
Imagem 01: Área Diretamente Afetada do empreendimento (polígono amarelo)

Na **Imagem 01**, que mostra a camada da Área Diretamente Afetada (ADA) do empreendimento (polígono amarelo), apresentada quando da formalização do processo objeto desta análise, foram plotados os limites do imóvel (polígono rosa), limites parciais da poligonal 834.454/2008 da ANM (polígono vermelho), as coordenadas geográficas de início e final da portaria de **outorga 2011/2011** e coordenadas geográficas de início e final da portaria de **outorga 1308913/2020**.

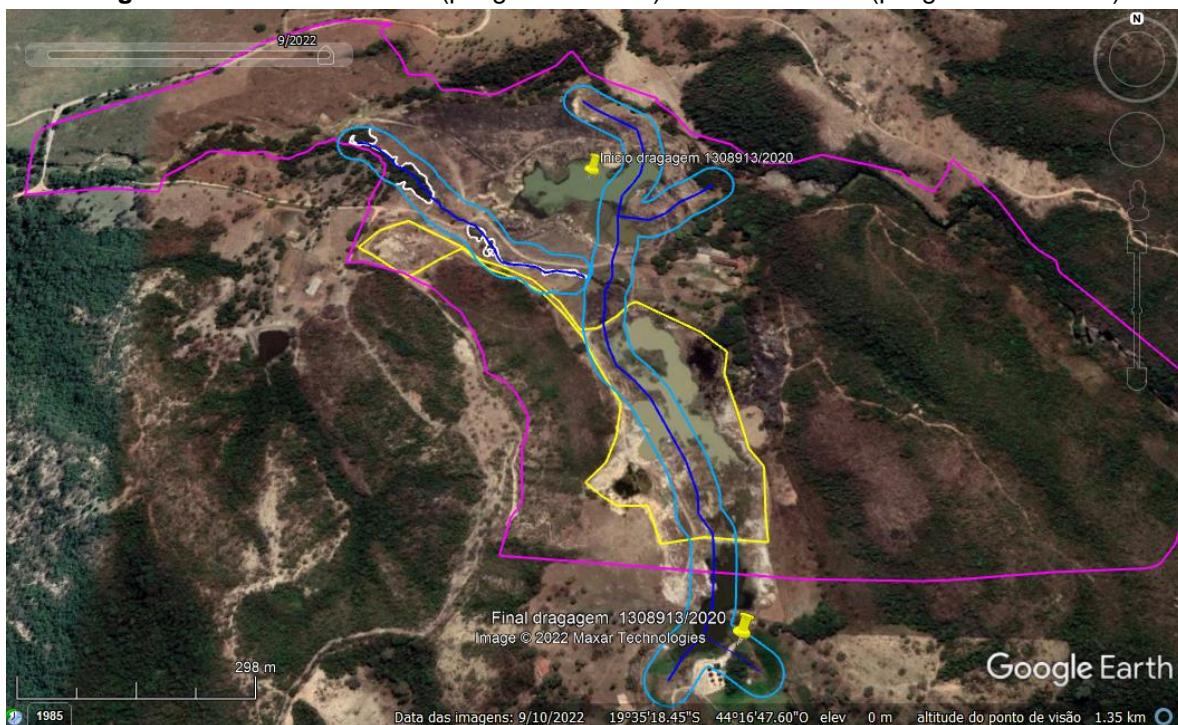
Imagen 02: APP's intervindas (polígonos verdes) em face da ADA (polígonos amarelos)

Desse modo, foram gerados *buffers* de 30 metros a partir dos cursos d'água identificados na camada Hidrografia da IDE-SISEMA e Google Earth Pro, sobre os quais houve intervenção, conforme Imagem 2, totalizando a intervenção em 9,67ha nas APPs do Ribeirão dos Macacos e seus afluentes.

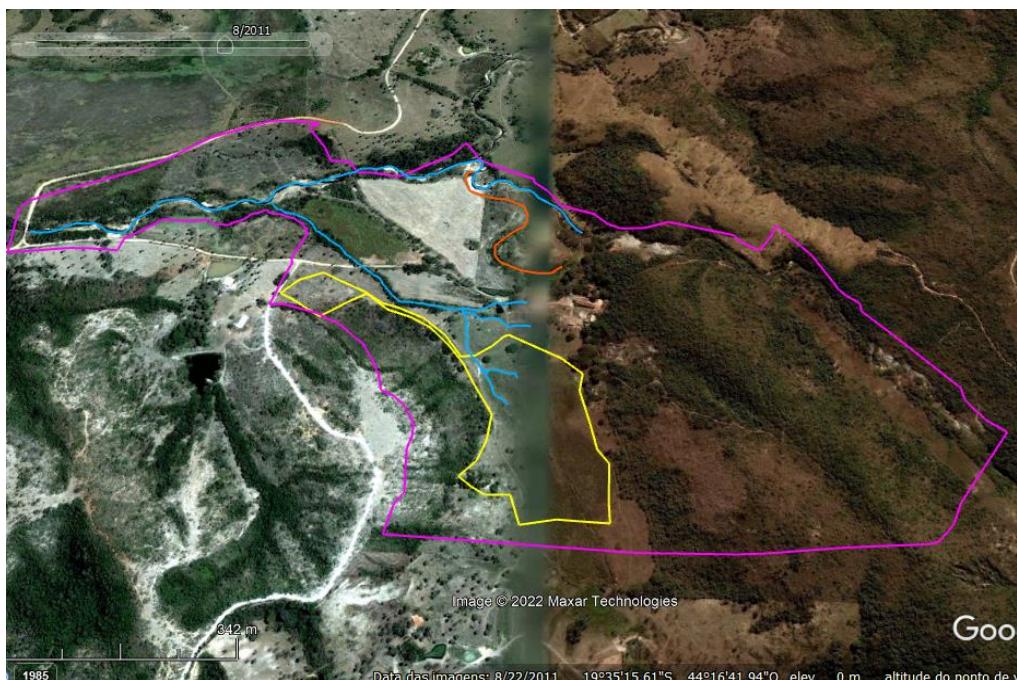
Imagem 03: Hibridização de imagens de 2008 e 2011 com cursos d'água (linhas azuis e laranja)

Embora seja fruto de uma hibridização composta por imagens de 2008 (esquerda) e 2011 (direita) disponível no Google Earth Pro, é perceptível na Imagem 03 que havia cursos d'água na área requerida, e que desaparecem, sobretudo na área que seria autorizada para a dragagem apenas em 2020 (Certificado 1308913/2020).

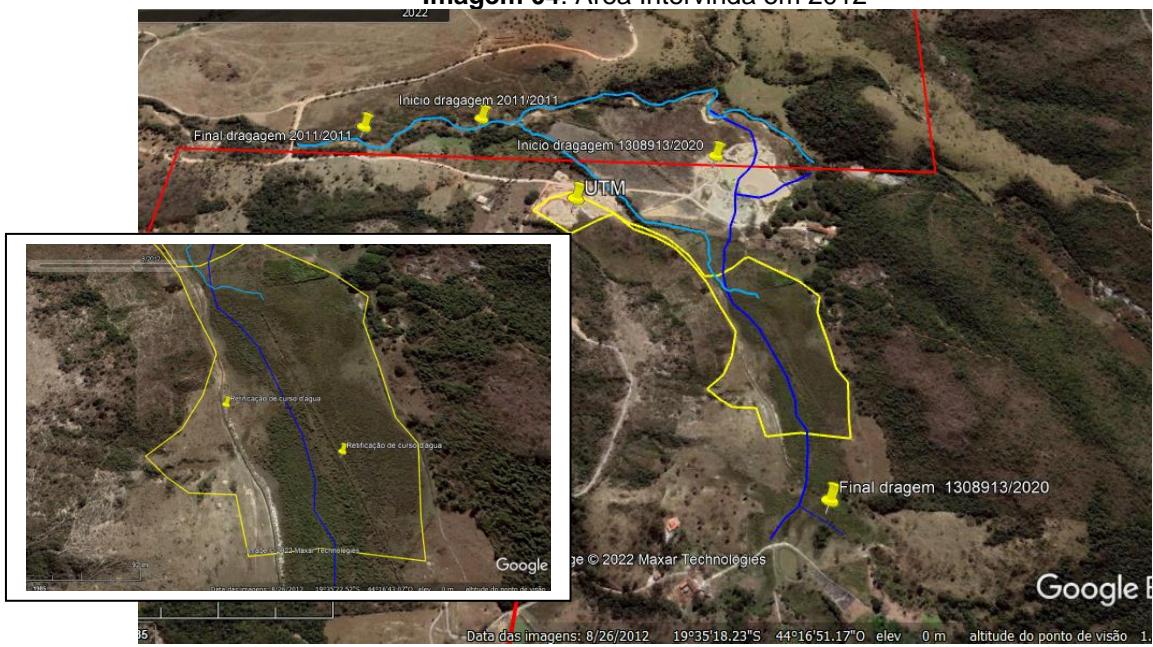
Imagem 04: Área Intervinda em 2012

Na Imagem 04, observa-se, que a área de lavra ultrapassa, ao norte, àquela delimitada pela portaria de outorga 1308913/2020, obviamente ilegal, visto que, frise-se, a portaria de outorga válida era a 2011/2011, cuja área autorizada, além de divergente da portaria em vigor e na qual, desde 2011, vem ocorrendo explorações, está fora dos limites da poligonal 838.454/2008. Além disso, é possível identificar a Unidade de Tratamento de Minerais, já instalada às coordenadas geográficas 19°35'12.01"S e 44°16'56.78"W, cuja AAF foi solicitada/concedida em 2017, por meio do processo **02138/2011/003/2017**.

No detalhe da mesma imagem (04), percebe que ocorreu a retificação de cursos d'água, que em áreas brejosas como a requerida para lavra (polígono amarelo), são comumente difusos. Embora a caracterização fitofisionômica fique comprometida, nota-se que a área requerida é coberta por vegetação herbácea.

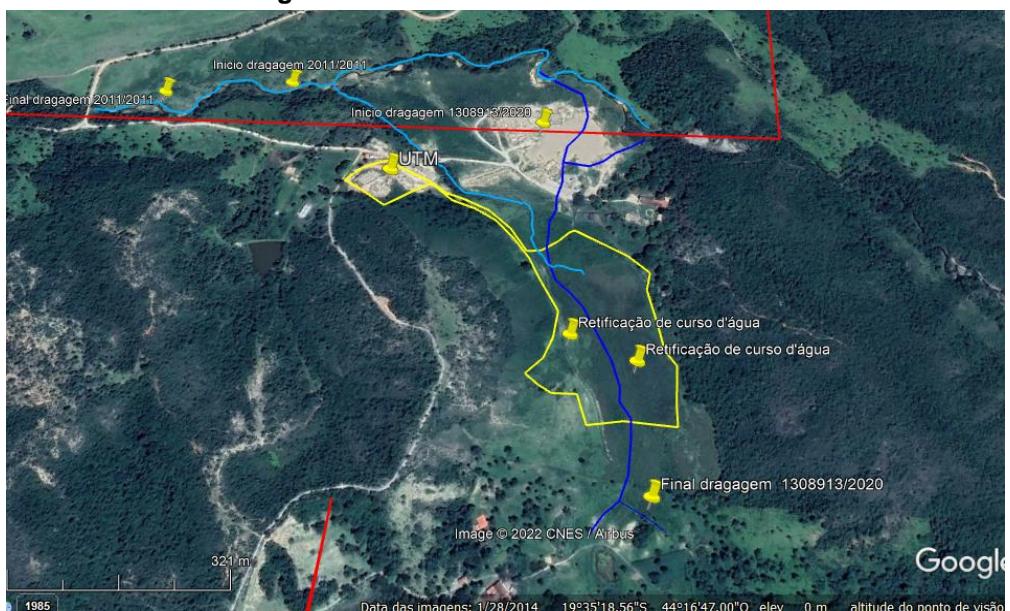
Imagem 05: Área Intervinda em 01/2014

No ano de 2014, segue avançando a área de lavra.

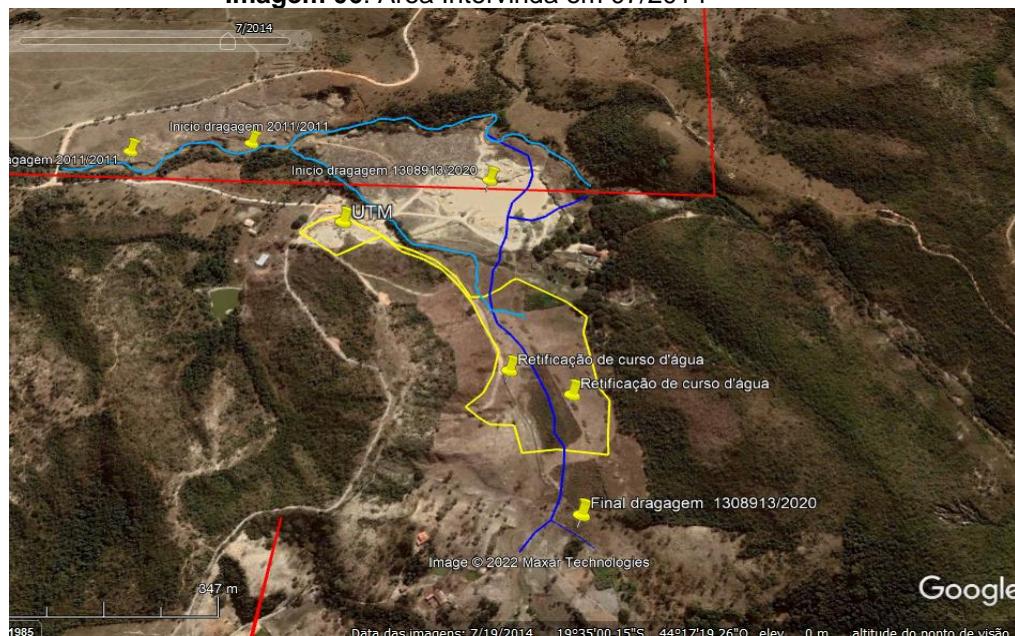
Imagem 06: Área Intervinda em 07/2014

Seis meses depois foi realizada a intervenção em parte da APP localizada ao sul da área de lavra já instalada, para em 2015 iniciar a exploração na área.

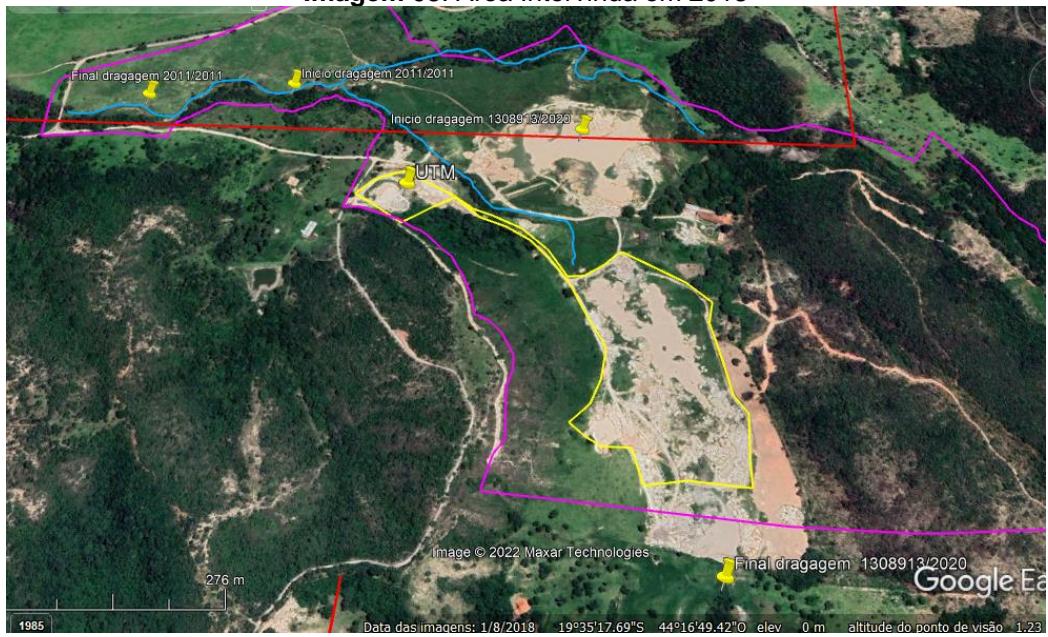
Imagen 08: Área Intervinda em 2018

Segue a atuação em toda a área culminando com o exposto na Imagem 08.

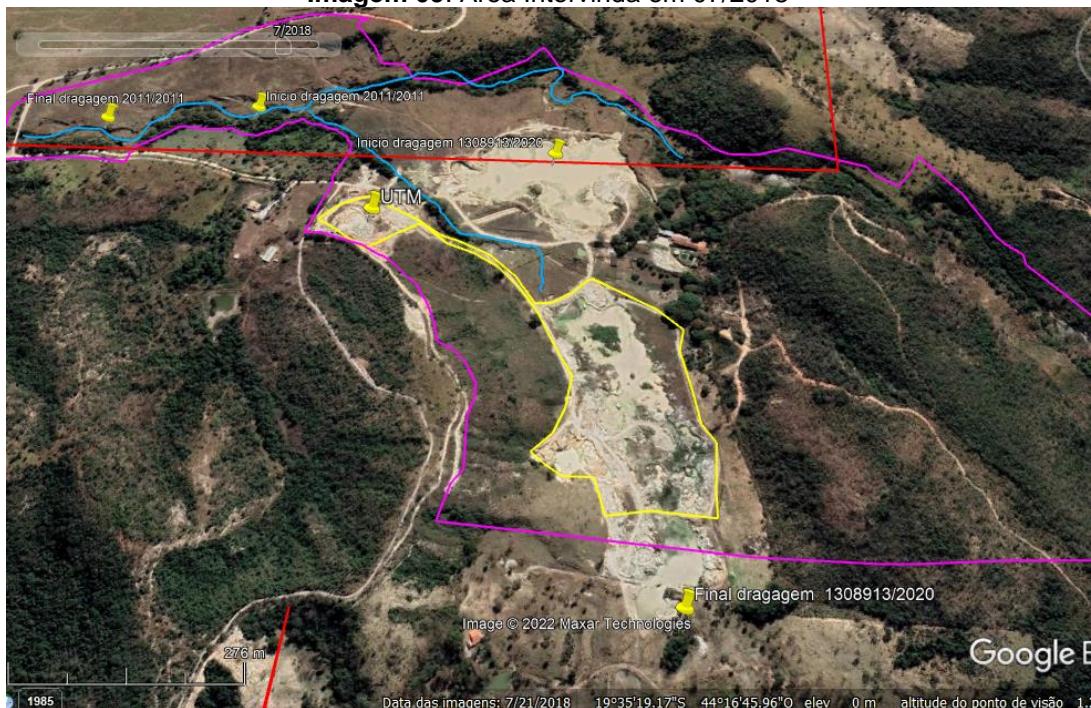
Imagen 09: Área Intervinda em 07/2018

Extrapolando, agora, a área solicitada (polígono amarelo) no processo em análise, contando com aberturas de vias/estradas, com intervenção ambiental e supressão, fora da ADA proposta neste processo.

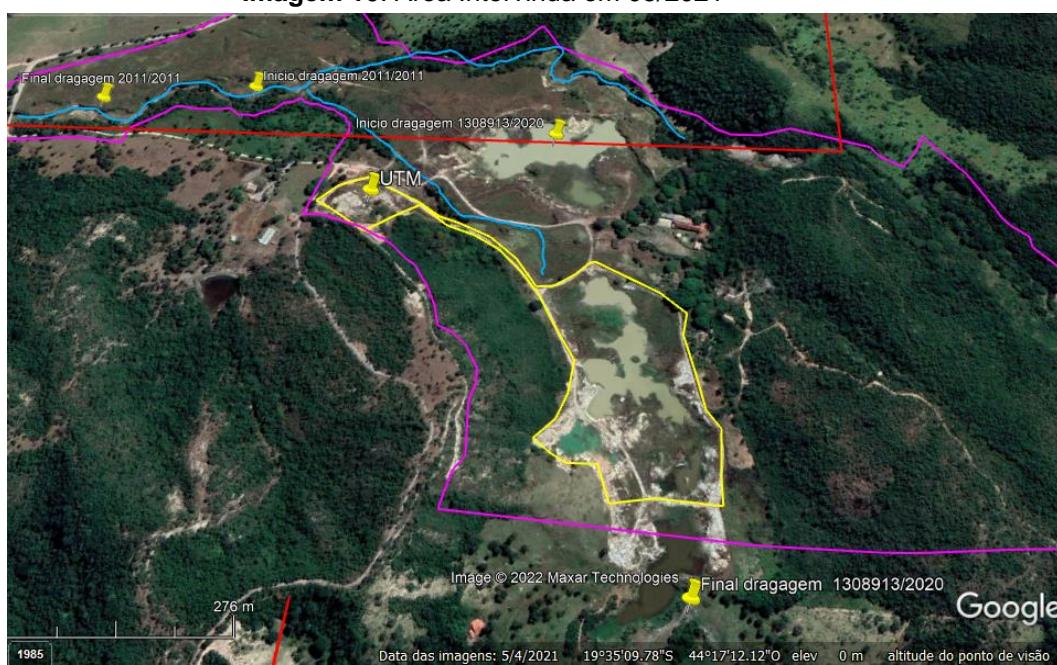
Imagen 10: Área Intervinda em 05/2021

O empreendimento segue ampliando a área, e mesmo extrapolando a área outorgada pela Portaria 1308913/2020, até em 2021, quando há uma aparente redução das atividades.

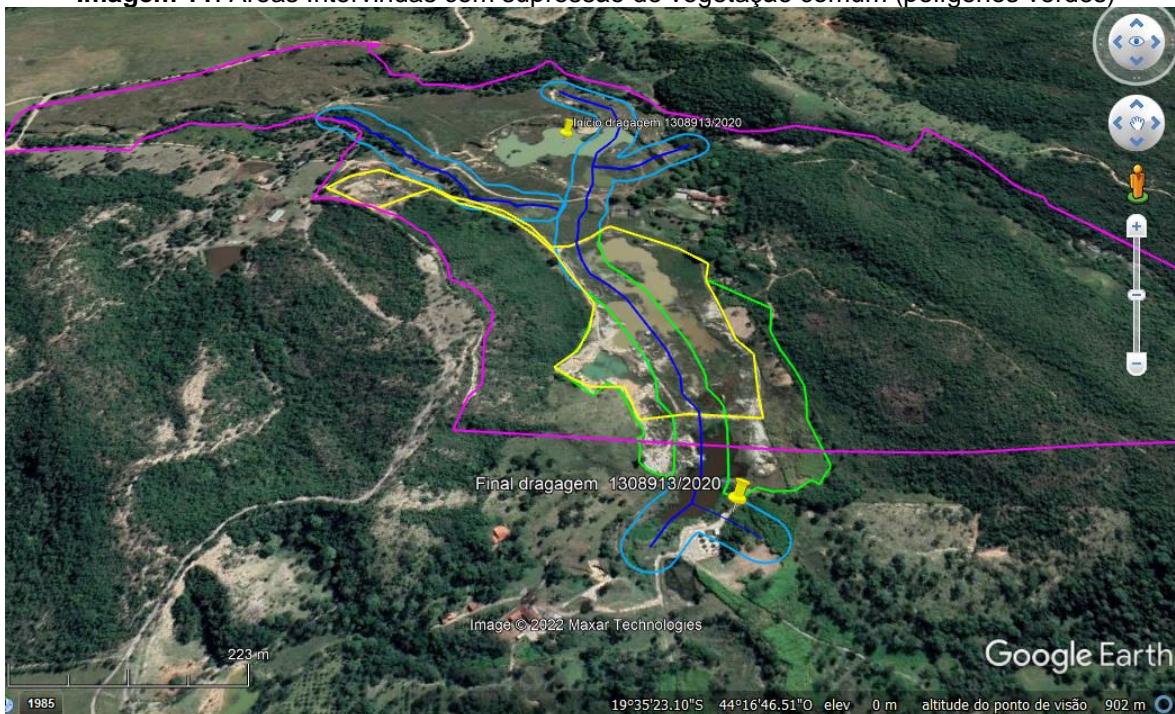
Imagen 11: Áreas Intervindas com supressão de vegetação comum (polígonos verdes)

A sequência de imagens caracteriza as intervenções realizadas, frise-se, sem as devidas licenças/autorizações ambientais. Tais intervenções, com supressão de vegetação, foram

mensuradas em 6,41ha. Tomou-se como referência o ano de 2018, quando, aparentemente, as áreas tiveram o pico de intervenção, conforme imagem 11.

Em função da supressão de vegetação nativa sem a devida regularização ambiental será lavrado auto de infração. Ressalta-se que no Formulário de Caracterização do Empreendimento (FCE) referente às AAF de nº 02533/2011 e 00481/2016 foi informado (item 6) que não haveria necessidade de supressão, o que também se configura em prestação de informação falsa.
