**GOVERNO DO ESTADO DE MINAS GERAIS****Secretaria de Estado de Meio Ambiente e Desenvolvimento Sustentável****SUPRAM TRIÂNGULO MINEIRO - Diretoria Regional de Regularização Ambiental****Parecer nº 219/SEMAP/SUPRAM TRIANGULO-DRRA/2021****PROCESSO Nº 1370.01.0055112/2020-35**

PARECER ÚNICO N° 36557479/2021 (SEI)		
INDEXADO AO PROCESSO:	PA COPAM:	SITUAÇÃO:
Licenciamento Ambiental	14212/2005/008/2012	Sugestão pelo Deferimento
FASE DO LICENCIAMENTO:	Renovação de Licença de Operação	VALIDADE DA LICENÇA: 6 anos

EMPREENDEDOR:	FRUTAL BIOENERGIA LTDA.	CNPJ:	07.455.944/0001-00
EMPREENDIMENTO:	FRUTAL BIOENERGIA LTDA.	CNPJ:	07.455.944/0001-00
MUNICÍPIO:	Frutal	ZONA:	Rural
COORDENADAS GEOGRÁFICA (DATUM): WGS 84	LAT/Y	20°5'6"S	LONG/X 48°49'22"O

CÓDIGO:	ATIVIDADE OBJETO DO LICENCIAMENTO (DN COPAM 74/04):	CLASSE
D-02-08-9	Destilação de Álcool	6
D-01-08-2	Fabricação e Refinação de Açúcar	6
E-02-02-1	Produção de Energia Termoelétrica, exclusive Gás Natural e Biogás	5
F-06-01-7	Postos revendedores, postos de abastecimento, instalações de sistemas retalhistas e postos flutuantes de combustíveis.	1
CONSULTORIA/RESPONSÁVEL TÉCNICO:	REGISTRO:	ART:
Guilherme de Faria Barreto	CRBio 0793-4/D	2020100010360

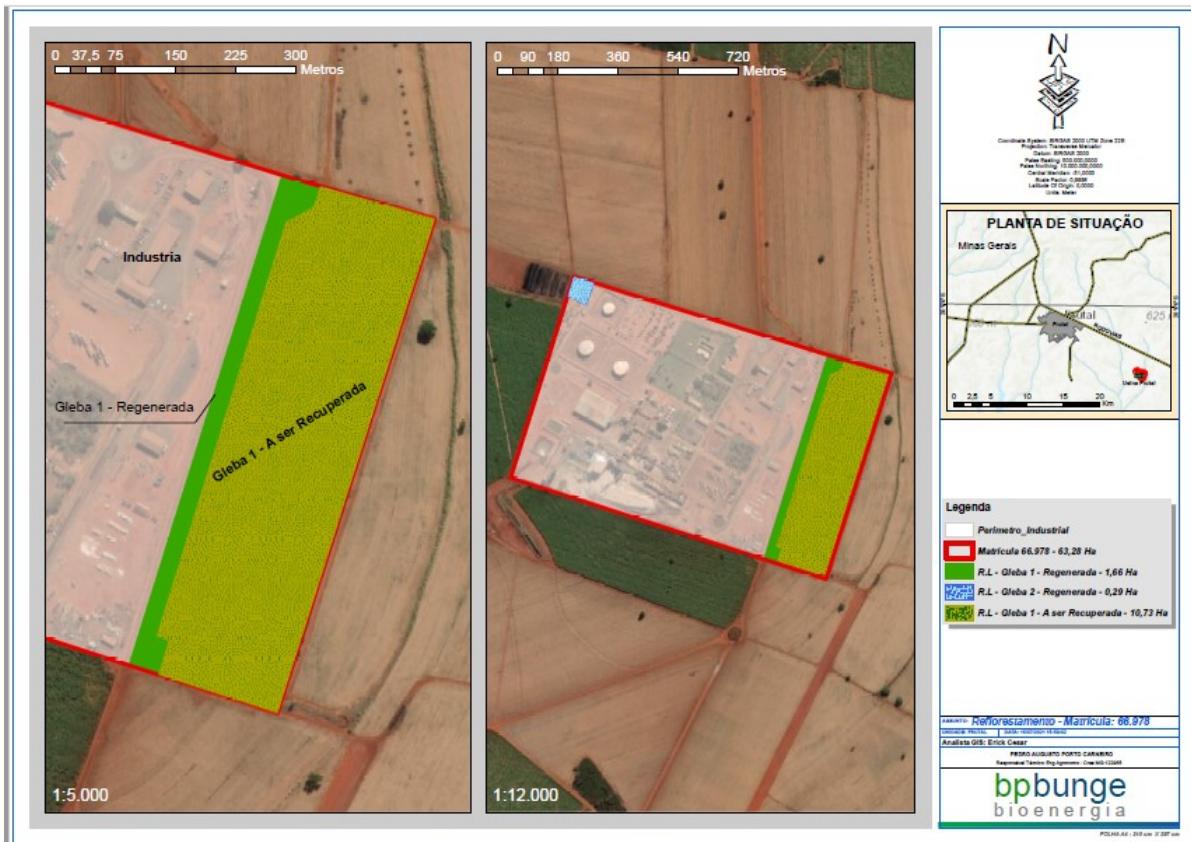
Fonte: *Informações Complementares, 2021.*

De acordo com o projeto apresentado, haverá a necessidade de recomposição de uma área de 10,73 ha da reserva legal do empreendimento conforme figura a seguir:

A estratégia de recuperação da área será a de “Regeneração Natural com Manejo” onde se adota ações de manejo que induzem os processos de regeneração natural em conjunto com técnicas de Plantio de Enriquecimento.

- Isolamento das áreas em recuperação;
- Limpeza e preparo prévio do solo;
- Suavização da superfície e descompactação do solo, quando necessário;
- Revegetação básica inicial, consistindo na inserção de espécies nativas para a rápida cobertura e recuperação do solo;
- Revegetação secundária com uso de espécies específica e
- Manutenção e acompanhamento da vegetação plantada.

Para o enriquecimento da área, será realizado um Plantio composto por 11.921 mudas, onde for identificado áreas mais abertas, adotando-se o espaçamento de 3,0m x 3,0m.

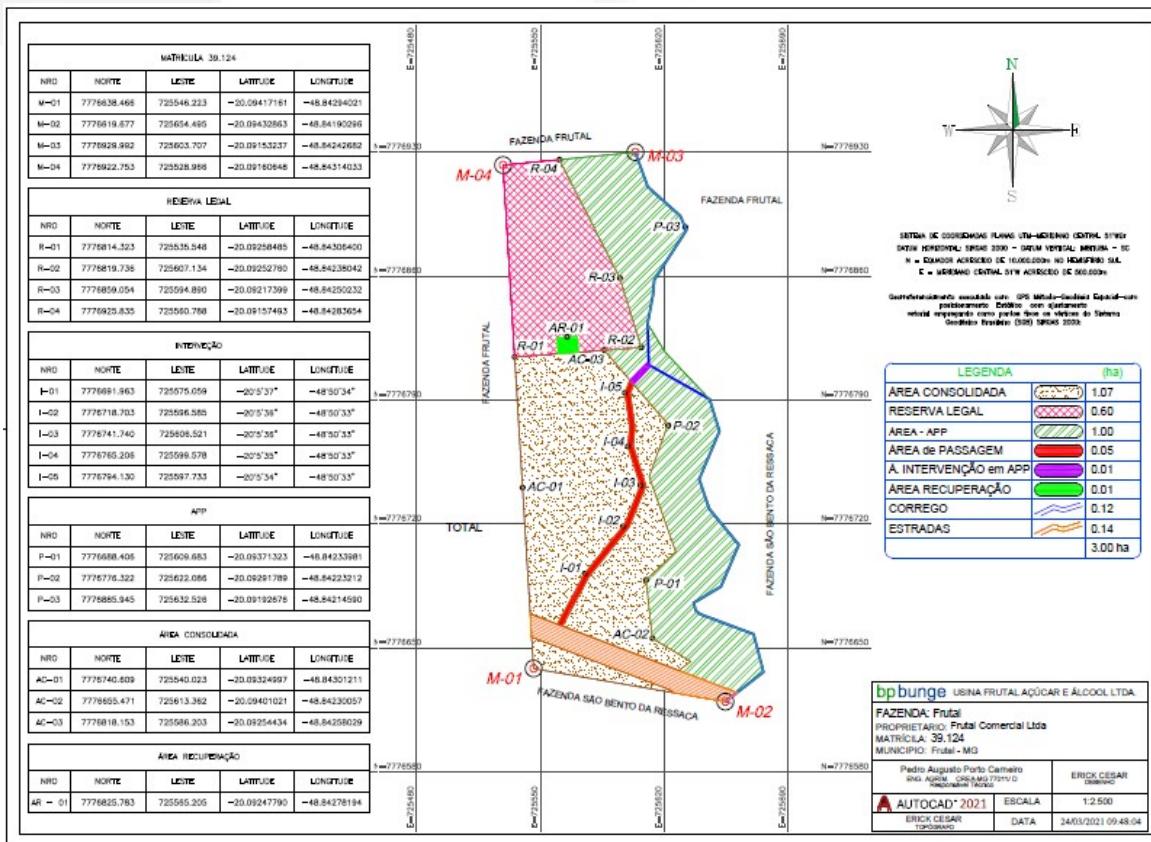
Fonte: SEI 2100.01.0067197/2020-81, Documento 27215022, 2021.

Devido a intervenção emergencial necessária no ponto de captação de água da Usina foi proposta uma área para compensação pela intervenção. Esta área faz parte da reserva legal da Fazenda Frutal (matrícula 39.124). De acordo com o projeto apresentado, haverá o plantio de 11 mudas em uma área de 0,01 ha da reserva legal da propriedade, conforme figura a seguir, onde foi identificado áreas mais abertas, adotando-se o espaçamento de 3,0m x 3,0m.

O Projeto Técnico de Reconstituição da Flora (PTRF) apresentado tem como responsável técnico o Engenheiro Pedro Augusto porto Carneiro ART Nº MG20210120841. Da mesma forma, o projeto apresentado também prevê as seguintes etapas:

- Isolamento das áreas em recuperação;
- Limpeza e preparo prévio do solo;
- Suavização da superfície e descompactação do solo, quando necessário;
- Revegetação básica inicial, consistindo na inserção de espécies nativas para a rápida cobertura e recuperação do solo;
- Revegetação secundária com uso de espécies específica e
- Manutenção e acompanhamento da vegetação plantada.

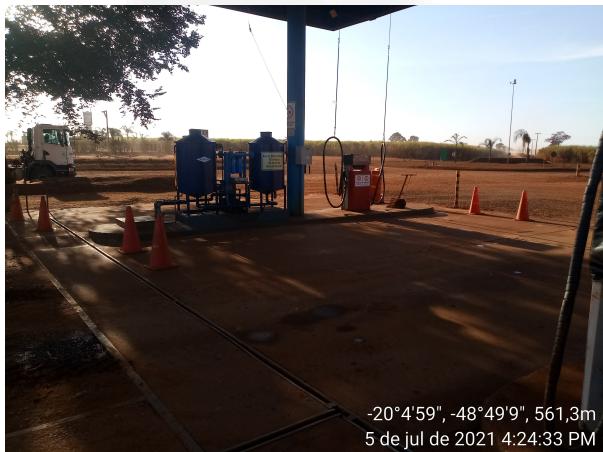
-20°4'59", -48°49'9", 561,3m
5 de jul de 2021 4:24:33 PM

Figura 1: Posto de abastecimento

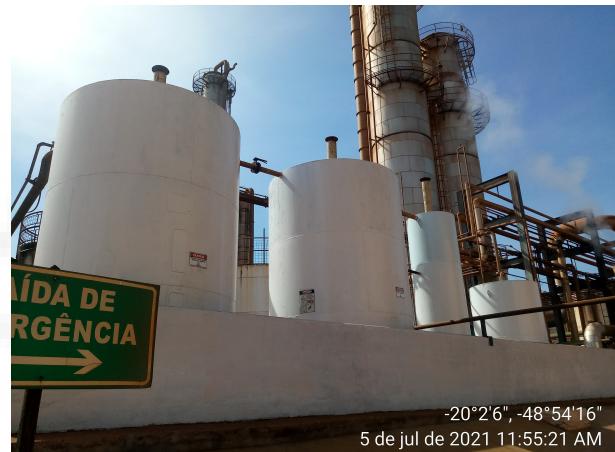
-20°2'6", -48°54'16"
5 de jul de 2021 11:55:21 AM

Com a produção de álcool é gerado o subproduto óleo fuzel. Na ultima safra a produção de óleo fuzel foi de aproximadamente 105 m³. Existem hoje 02 tanques de armazenamento deste produto com 30 m³ cada. Os tanques possuem sistema de contenção contra vazamento. Durante a vistoria foi observado a necessidade de adequação do ponto de carregamento de óleo fuzel. Desta forma, por meio de informação complementar, foi apresentado um projeto de adequação com a impermeabilização da área e lombadas de contenção em seu entorno. Atualmente o empreendimento faz apenas 03 carregamentos anuais de óleo fuzel para comercialização. Até a

Figura 2: Tanques de armazenamento de óleo Fuzel.

conclusão da adequação, o empreendimento fará o carregamento com a utilização de bandejas de contenção, kit de emergência caso necessário e sempre com o acompanhamento de um responsável pelo setor. O cronograma da obra de adequação tem inicio em fevereiro de 2022 e termino em maio de 2022 quando deverá ser apresentado um relatório comprovando tal adequação.

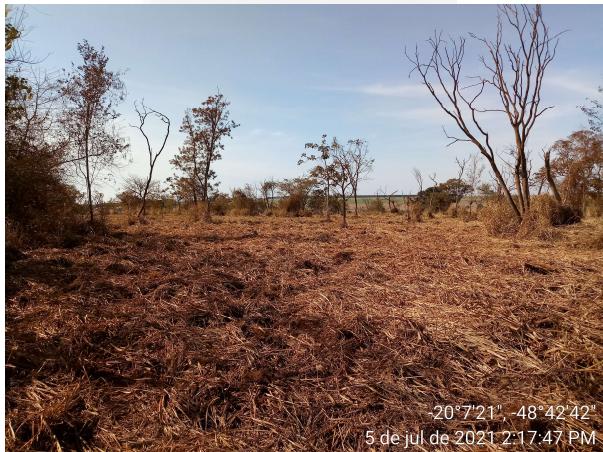
20°7'21", -48°42'42"
5 de jul de 2021 2:17:47 PM

De acordo com o Registro de Imóvel, matriculado sob o número 66.978, a propriedade Fazenda São Bento da Ressaca abrange uma área total de 63,2814 hectares. A Reserva Legal está averbada dentro dos limites da propriedade abrangendo 12,68 hectares, não inferior a 20% do total da propriedade. A Área de Reserva Legal do empreendimento apresenta uma parte formada por vegetação nativa (cerrado) estando a maior parte sem vegetação nativa, com necessidade de recuperação.

Figura 3: Área de reserva legal para recomposição.

Para isso foi apresentado Projeto Técnico de Reconstituição da Flora (PTRF) para a recomposição de parte da Reserva Legal sob responsabilidade da Engenheira Tatiana Tanaka de Queiroz ART Nº MG20210403341 que será demonstrado no item subsequente.

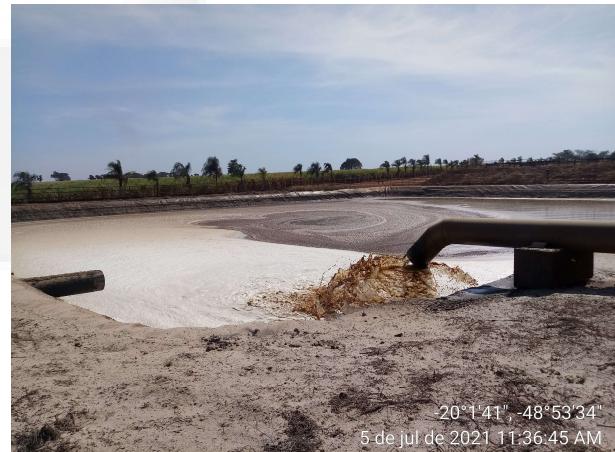
-20°1'41", -48°53'34"
5 de jul de 2021 11:36:45 AM

A vinhaça após resfriamento é conduzida para um tanque de armazenamento impermeabilizado para que seja encaminhada a fertirrigação posteriormente. Para as águas residuárias existem sistemas de tratamento como caixas Separadoras de Água e Óleo - SAO nas áreas passiveis de geração de efluente oleoso como nas oficinas e posto de combustível e tanques de sedimentação para as águas de lavagem de cana. Para os efluentes sanitários existe uma ETE compacta modular composta por um sistema de Reator Anaeróbio de Fluxo Ascendente, seguido de Reator Aeróbio de Fluxo ascendente e Câmara de sedimentação. As águas residuárias e o efluente tratado da ETE seguem também para um tanque impermeabilizado para serem fertirrigados nas áreas de plantio do empreendimento juntamente com a vinhaça. O sistema de fertirrigação conta com canais de distribuição impermeabilizados, dutos fechados, 06 reservatórios impermeabilizados e sistema de fertirrigação localizada através de caminhão e autopropelido com carretel enrolador.

Figura 4: Tanque de vinhaça
