PARECER ÚNICO Nº 0129619/2019 (SIAM)

INDEXADO AO PROCESSO:	PA COPAM:	SITUAÇÃO:
Licenciamento Ambiental	00055/1987/015/2018	Sugestão pelo Deferimento
FASE DO LICENCIAMENTO: LAC2 (LOC)		VALIDADE DA LICENÇA: 10 anos

EMPREENDEDOR: Sipcam Nichino Brasil S.A.	CNPJ: 23.361.306/0001-79
EMPREENDIMENTO: Sipcam Nichino Brasil S.A.	CNPJ: 23.361.306/0001-79
MUNICÍPIO: Uberaba/MG	ZONA: Urbana

CÓDIGO: **ATIVIDADE OBJETO DO LICENCIAMENTO (DN COPAM 217/2017):** C-04-14-6 Fabricação de agrotóxicos e afins **CLASSE** 6

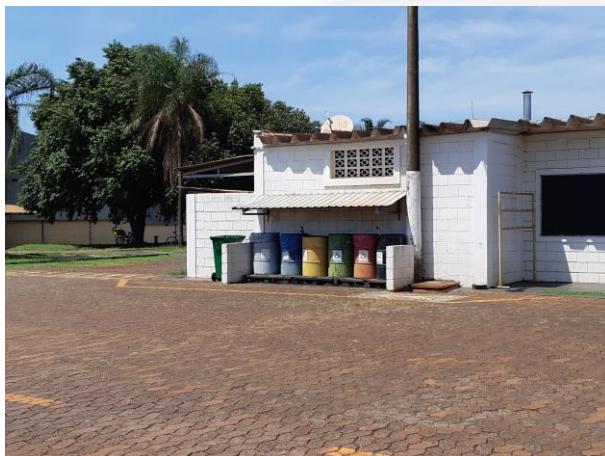
Foto 01. Tambores para coleta seletiva

No terreno também foram visualizados: tambores metálicos, sobre pallets e em áreas cobertas, identificados para coleta seletiva de resíduos; caçambas da Soma Ambiental, também em área coberta, para armazenamento de resíduos orgânicos; e carretas gradeadas para transporte de resíduos recicláveis pelo empreendimento.

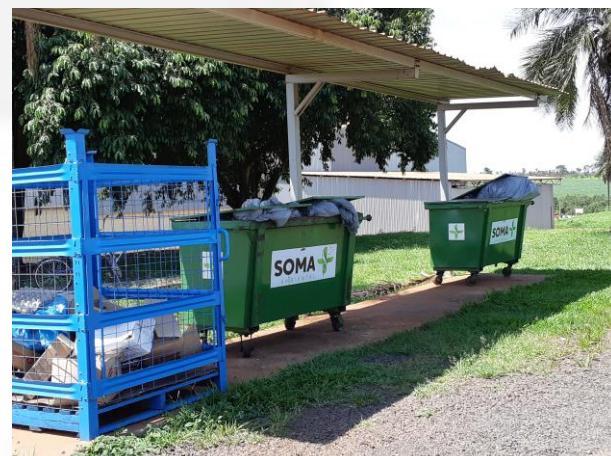
Foto 02. Caçambas com resíduos orgânicos

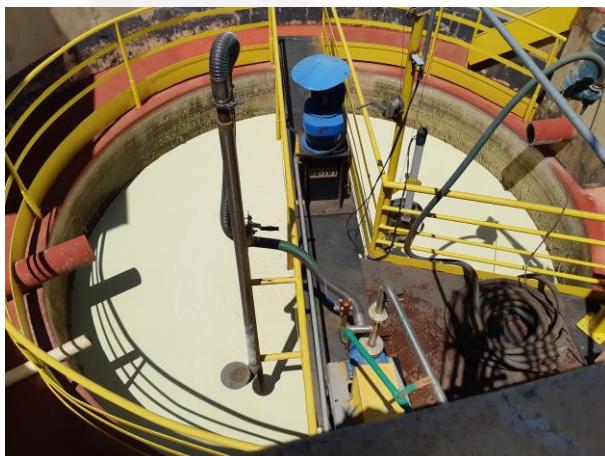
Foto 03. Tanque de equalização - ETE

O tanque de equalização possui capacidade máxima de acondicionamento de 40 m³ de efluente. O tratamento do efluente bruto inicia-se quando o tanque está com 37 m³ preenchidos. De acordo com informações da acompanhante da vistoria, o tanque passa por manutenção anualmente.

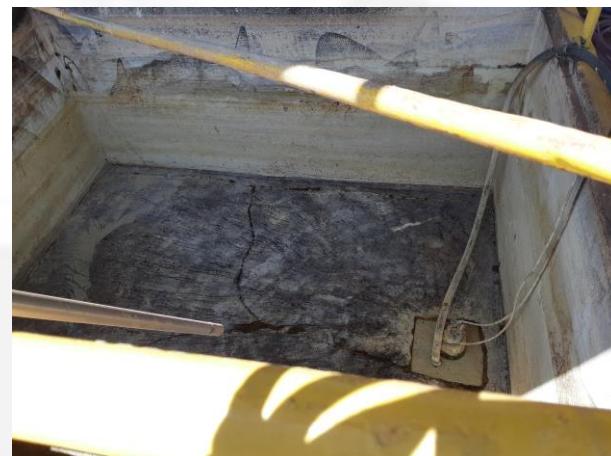
Foto 04. Fosso de lodo - ETE

O material sólido, acondicionado no fosso de lodo, é bombeado para “sacolões”, que ficam pendurados em área coberta, com piso impermeável e grelha para captação de efluentes, até que ocorra a secagem do material. O lodo seco é acondicionado em tambores, armazenado temporariamente no galpão de resíduos e enviado para incineração; o efluente que escorre para a grelha, segundo informações, retorna ao início do processo de tratamento. De acordo com a acompanhante, pretende-se futuramente substituir este sistema de secagem por prensas.

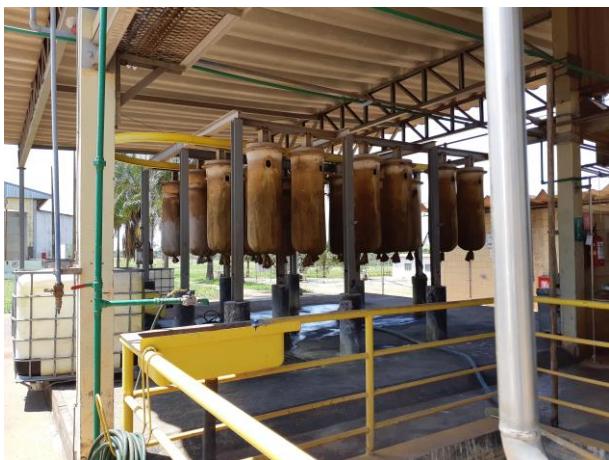
Foto 05. Área de secagem do lodo

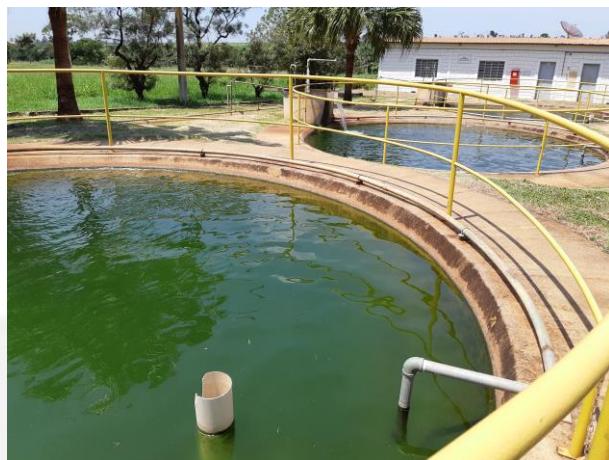
Foto 06. Lagoas de peixes

O tratamento dos efluentes industriais na ETE ocorre em bateladas; são feitas análises do efluente tratado antes que seja lançado em um dos tanques de peixe (existem 3 no local) e posteriormente encaminhado para o Córrego da Gameleira.

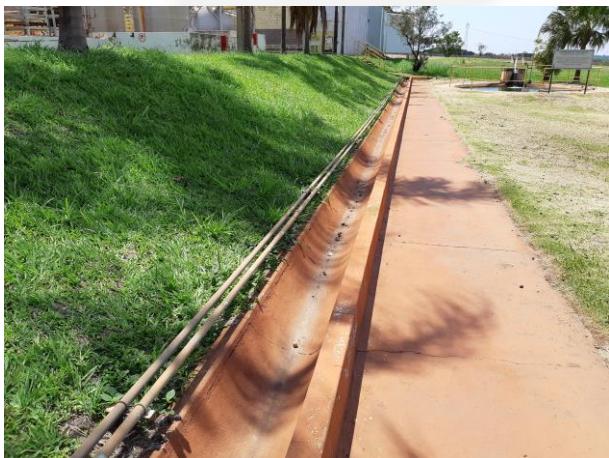
Foto 07. Canaleta de água pluvial

O pátio da empresa é dotado de canaletas destinadas exclusivamente para captação de águas pluviais. As áreas de tancagens possuem sistemas de diques, com piso impermeável.

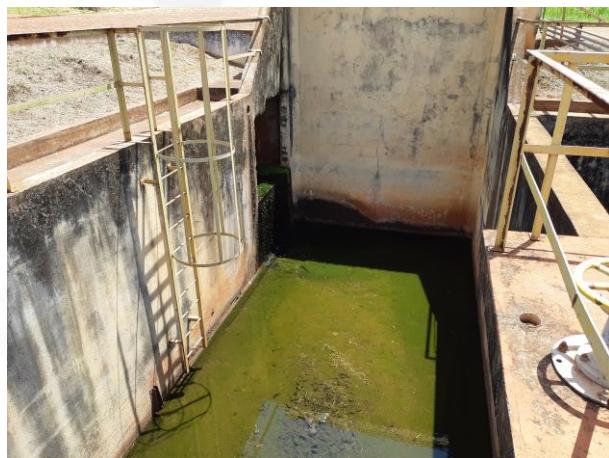
Foto 08. Recebimento de águas pluviais
e efluentes industriais tratados

Os efluentes industriais tratados e águas pluviais captadas no terreno são enviados a uma mesma caixa com sistema de comportas. Quando os efluentes são liberados, abre-se a comporta da galeria, que os direcionam ao córrego (mantendo-se fechada a comporta do tanque de águas pluviais).

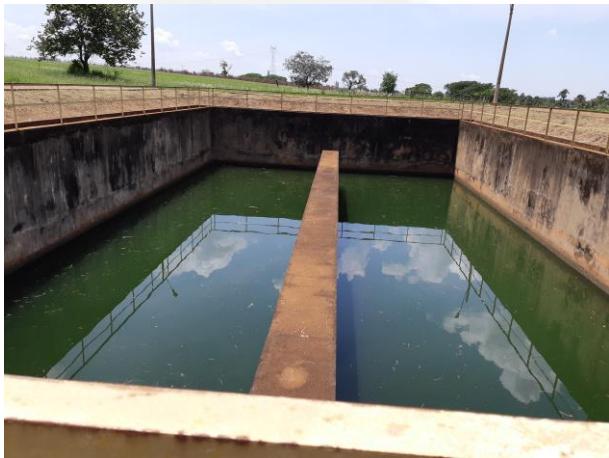
Foto 09. Tanque de águas pluviais

As águas são direcionadas a um tanque impermeabilizado com concreto, onde são feitas análises da água antes do descarte no Córrego da Gameleira.

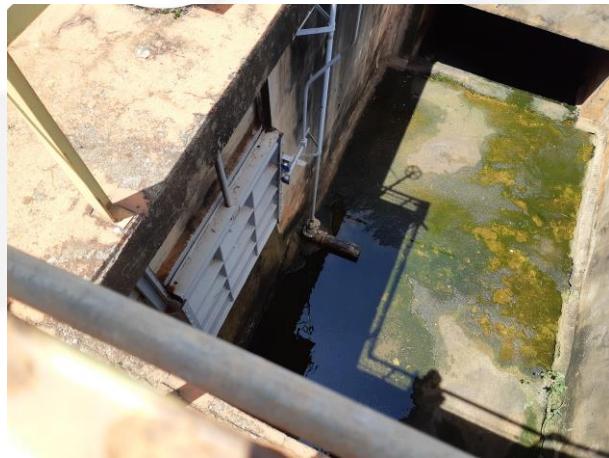
Foto 10. Comporta de saída para o córrego

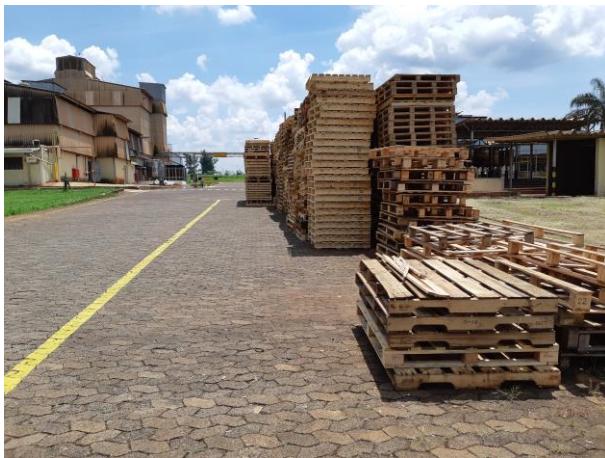
Foto 11. Armazenamento de pallets não contaminados

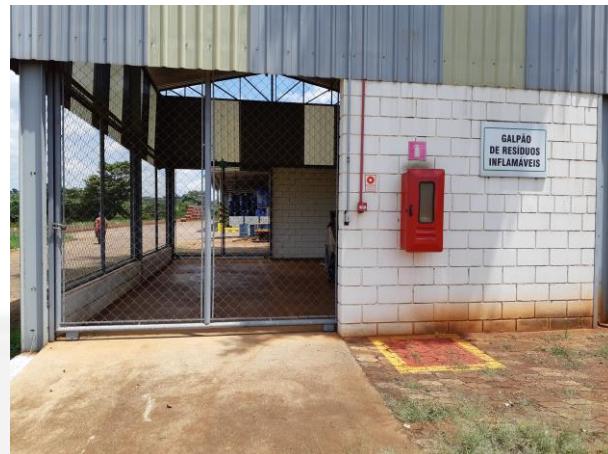
Foto 12. Galpão de resíduos inflamáveis

Os resíduos inflamáveis são mantidos em galpão separado, próximo ao galpão de resíduos, coberto, fechado lateralmente, parte por alvenaria, parte por grade, com piso impermeável, bem sinalizado, também contendo diques e canaletas para contenção de efluentes. Os resíduos líquidos que, por ventura, atinjam as canaletas são recolhidos e enviados para incineração, conforme informações prestadas.

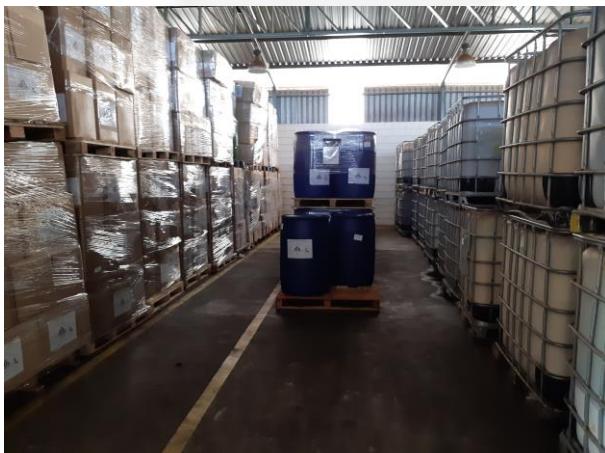
Foto 13. Galpão de resíduos

No caso do empreendimento em análise, os resíduos classe I e alguns classe IIB são acondicionados em recipientes adequados, conforme o tipo de resíduo (bombonas plásticas, tambores metálicos ou caixas), e armazenados temporariamente, de forma segregada, em um galpão coberto, fechado lateralmente, iluminado, com piso impermeável, bem sinalizado e circundado por canaletas de captação de efluentes.

Os plásticos são prensados antes do armazenamento; os recipientes contentores dos resíduos são dispostos sobre pallets e identificados de acordo com as substâncias que armazenam; pallets contaminados também são mantidos no galpão; e resíduos líquidos que, por ventura, atinjam as canaletas são recolhidos e enviados para incineração, conforme informações prestadas.

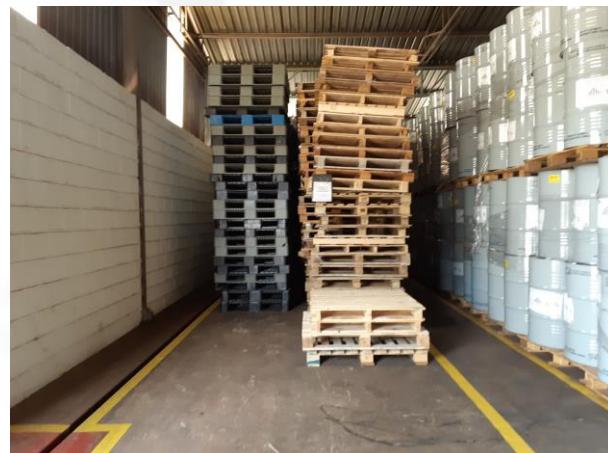
Foto 14. Pallets contaminados

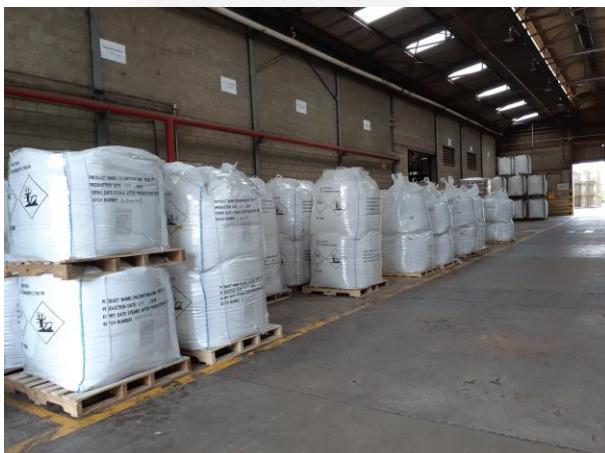
Foto 15. Armazenamento de matérias-primas e insumos

As matérias primas, insumos, produtos e resíduos são armazenados em 5 galpões (galpão de acondicionamento temporário de resíduos e tambores - 1.400 m²; galpão de big bag - onde são armazenados resíduos recicláveis - 530 m²; galpão de resíduos inflamáveis - 104 m²; depósito de solvente - 38,40 m²; e depósito de materiais de manutenção - 76 m²) cobertos, fechados lateralmente e com piso de concreto usinado impermeabilizado, alguns contendo ainda canaletas e diques para contenção de efluentes industriais.

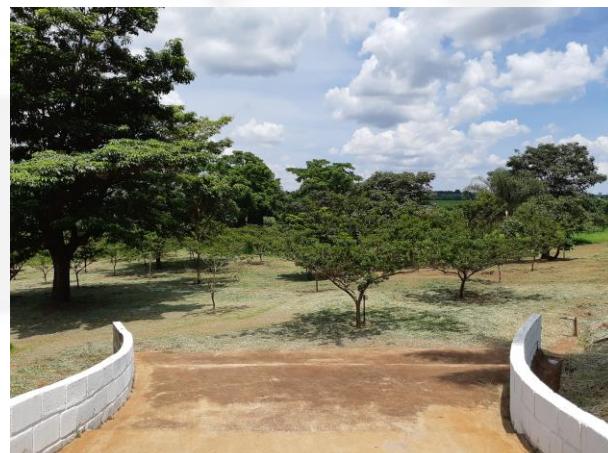
Foto 16. Área de plantio de árvores

Na data da vistoria, foi visualizada área no terreno da empresa onde ocorreu o plantio, segundo informações, de mais de 50 mudas de ipê-amarelo, além de algumas mudas de árvores frutíferas.
