PARECER ÚNICO Nº 0727388/2018 (SIAM)

INDEXADO AO PROCESSO: Licenciamento Ambiental	PA COPAM: 01917/2008/006/2018	SITUAÇÃO: Sugestão pelo Indeferimento
FASE DO LICENCIAMENTO: Renovação de Licença de Operação - RenLO		VALIDADE DA LICENÇA: -

EMPREENDERDOR: Companhia Brasileira de Alumínio - CBA	CNPJ: 61.409.892/0008-40
EMPREENDIMENTO: Companhia Brasileira de Alumínio – Campo do Vilela	CNPJ: 61.409.892/0112-99
MUNICÍPIO: Poços de Caldas	ZONA: Rural
COORDENADAS GEOGRÁFICAS (DATUM): SAD69	LAT/Y 7.581.000 LONG/X 336.500

Relatório Fotográfico da Mina Campo do Vilela/Campo de Cima ou Carneiros - CBA

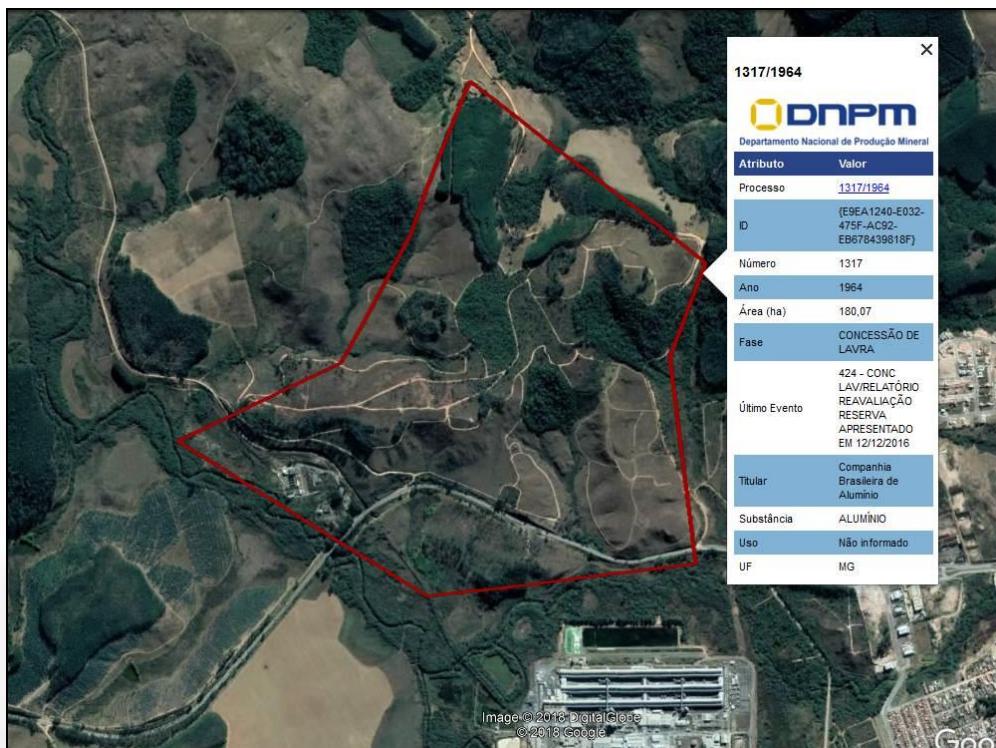
Os corpos de minério presentes nesta poligonal, que ocupam 19,7 ha, foram minerados anteriormente e atualmente encontram-se reabilitados, não havendo mais áreas com corpos de minério abertos e passíveis de reabilitação (passivo ambiental), de acordo com os estudos e conforme se observa na Figura 1.

FIGURA 1 – Imagem de satélite da área da poligonal do processo DNPM nº 1.317/1964.

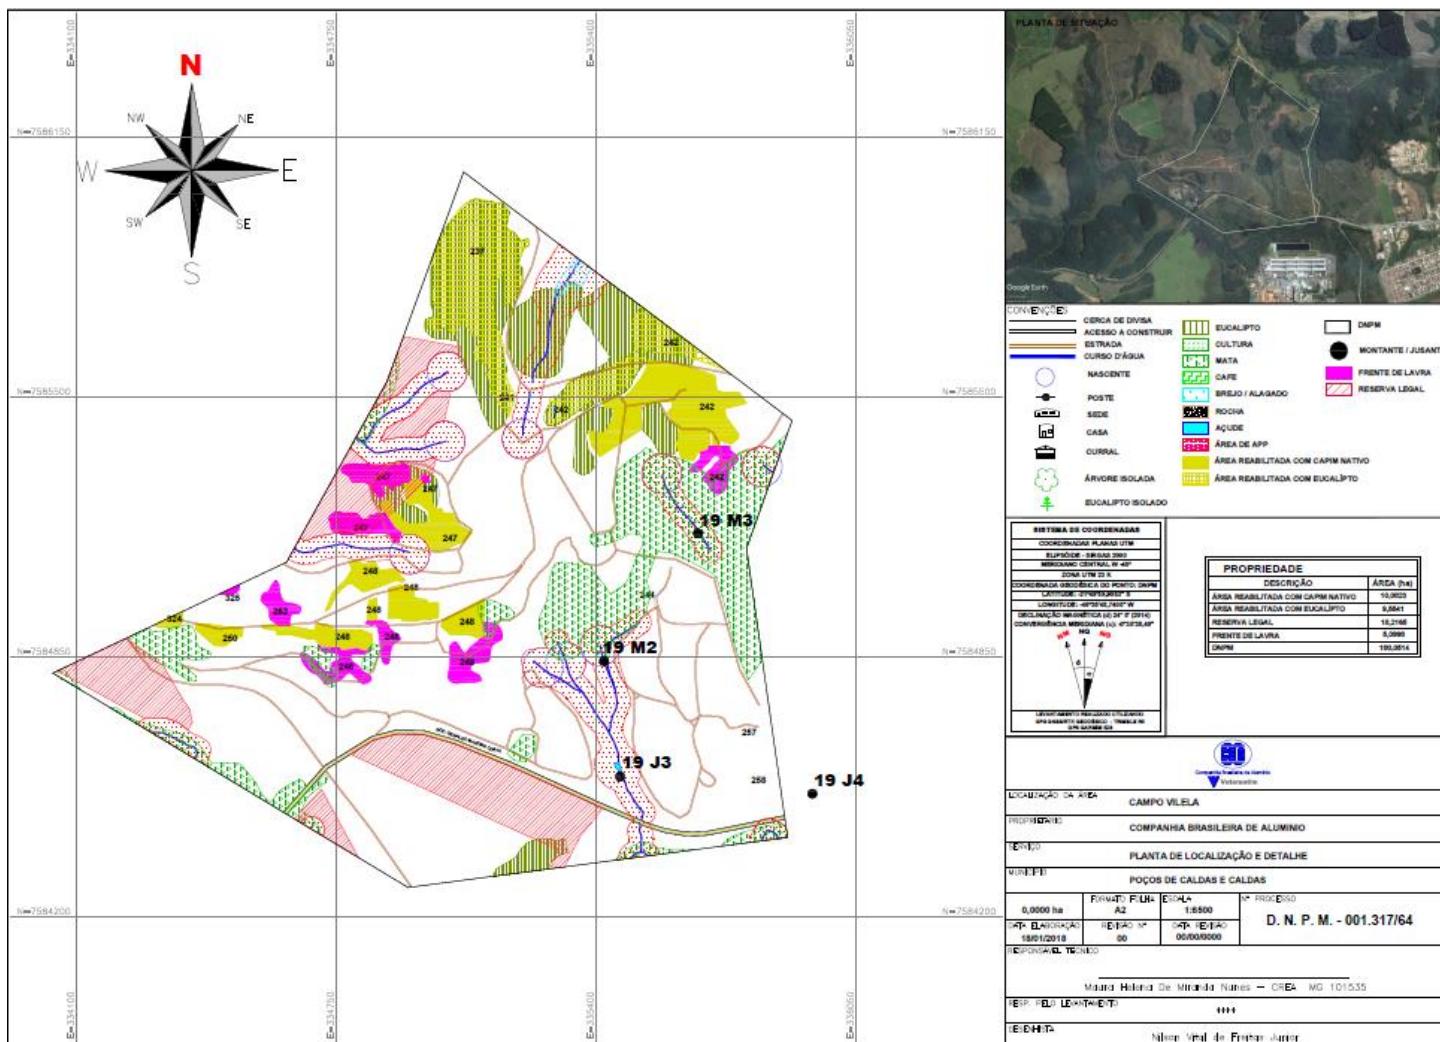
A CBA busca a renovação da LO para a atividade de extração de minério de alumínio (bauxita), com produção bruta de 75.208 t/ano, em áreas da Mina Campo do Vilela com aproximadamente 5,1 ha e vida útil de 4 anos, sendo denominadas frentes de lavra 242, 247, 248, 252 e 325 (Figura 2).

A área do empreendimento é apresentada na Figura 2, contendo: frentes de lavra (em rosa), reserva legal (hachurada em vermelho), vegetação nativa em regeneração (triângulos verdes), áreas reabilitadas com campo nativo (em amarelo esverdeado), áreas reabilitadas com eucalipto (quadrados amarelos esverdeados) e plantios de eucalipto (hachurados em verde).

FIGURA 2 – Planta de detalhe da área do empreendimento (Mina Campo do Vilela) no município de Poços de Caldas.

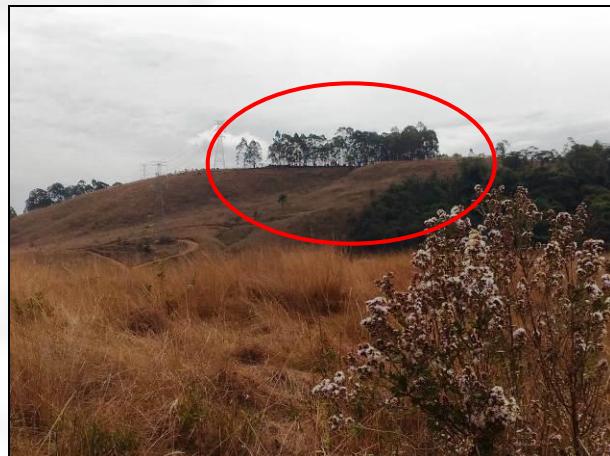
Em vistoria realizada na área do empreendimento foi observado que os corpos de minério pleiteados na renovação de LO encontram-se fechados e recobertos por um mosaico de campo nativo, eucalipto e plantio de espécies de vegetação nativa características de Floresta Estacional Semideciduado em local de campo nativo (plantio compensatório da ALCOA). Estas informações podem ser verificadas/confirmadas nas Figuras 1 e 2, em especial: frentes de lavra 242 e 248 que encontram-se em áreas de vegetação nativa em regeneração; e frente de lavra 247 em área de reserva legal e área de plantio de eucalipto.

FOTO 02 – Plantio de eucalipto em área de frente de lavra.

Sendo assim, para o desenvolvimento da atividade de extração de bauxita na área da poligonal do processo DNPM nº 1.317/1964, pleiteada neste processo de renovação, será necessária a abertura das frentes de lavra 242, 247, 248, 252 e 325, bem como a formalização de processos de intervenção ambiental com supressão de vegetação nativa e relocação e reserva legal, caracterizando fases de licenciamento ambiental prévio e de instalação.

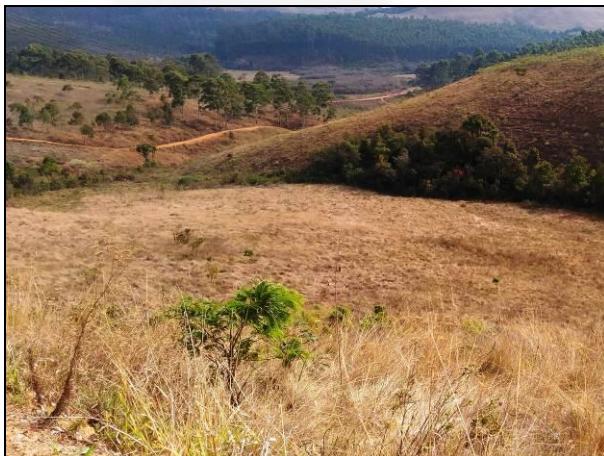
FOTO 03 – Área de frente de lavra com vegetação de campo nativo.

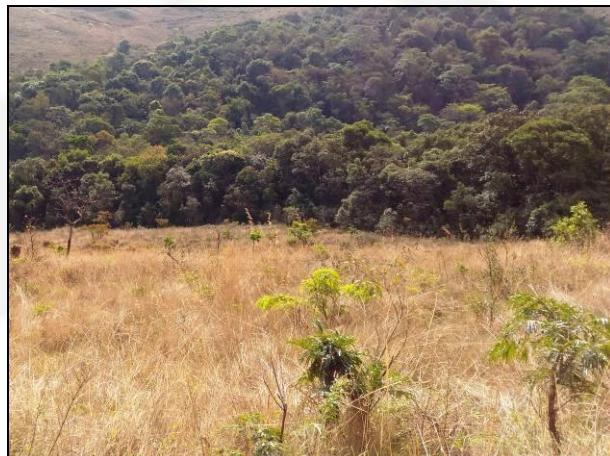
Entretanto, conforme mencionado no item 2 deste parecer, foi verificado em vistoria que para o desenvolvimento da atividade de extração de bauxita nas frentes de lavra pleiteadas neste processo será necessária intervenção ambiental com supressão de vegetação nativa, bem como relocação de reserva legal e de plantio compensatório da ALCOA.

FOTO 04 – Plantio compensatório da ALCOA com espécies de FES em campo nativo.
