Parecer Técnico SEMAD/SUPRAM LESTE-DRRA nº. 3/2022

Parecer Técnico SEMAD/SUPRAM LESTE-DRRA nº. 3/2022					
PROCESSO SLA Nº.: 6534/2021	SITUAÇÃO: Sugestão pelo indeferimento				
EMPREENDERDOR: MUNICIPIO DE MALACACHETA		CNPJ: 18.404.871/0001-36			
EMPREENDIMENTO: MUNICIPIO DE MALACACHETA		CNPJ: 18.404.871/0001-36			
ZONA: Rural	MUNICIPIO: Malacacheta - MG				
RECURSO HIDRICO: Certidão de Registro de Uso Insignificante de Recurso Hídrico nº. 0000248547/2021					
COORDENADAS GEOGRÁFICAS:	Latitude: 17°51'48,430"S	Longitude: 43°03'4,114"W			
CÓDIGO	ATIVIDADE OBJETO DO LICENCIAMENTO (DN COPAM nº. 217/2017)	PARÂMETRO	CLASSE		
E-03-07-9	Unidade de triagem de recicláveis e/ou de tratamento de resíduos orgânicos originados de resíduos sólidos urbanos	Quantidade operada de RSU: <u>8,0t/dia</u>			
F-05-13-7	Tratamento de resíduos de serviços de saúde (Grupos A e E com contaminação biológica), visando a redução ou eliminação da carga microbiana, tais como desinfecção química, autoclave ou micro-ondas	Quantidade operada: <u>4,0t/dia</u>	2

E-03-07- Aterro sanitário, inclusive Aterro Sanitário de
7 Pequeno Porte – ASPP

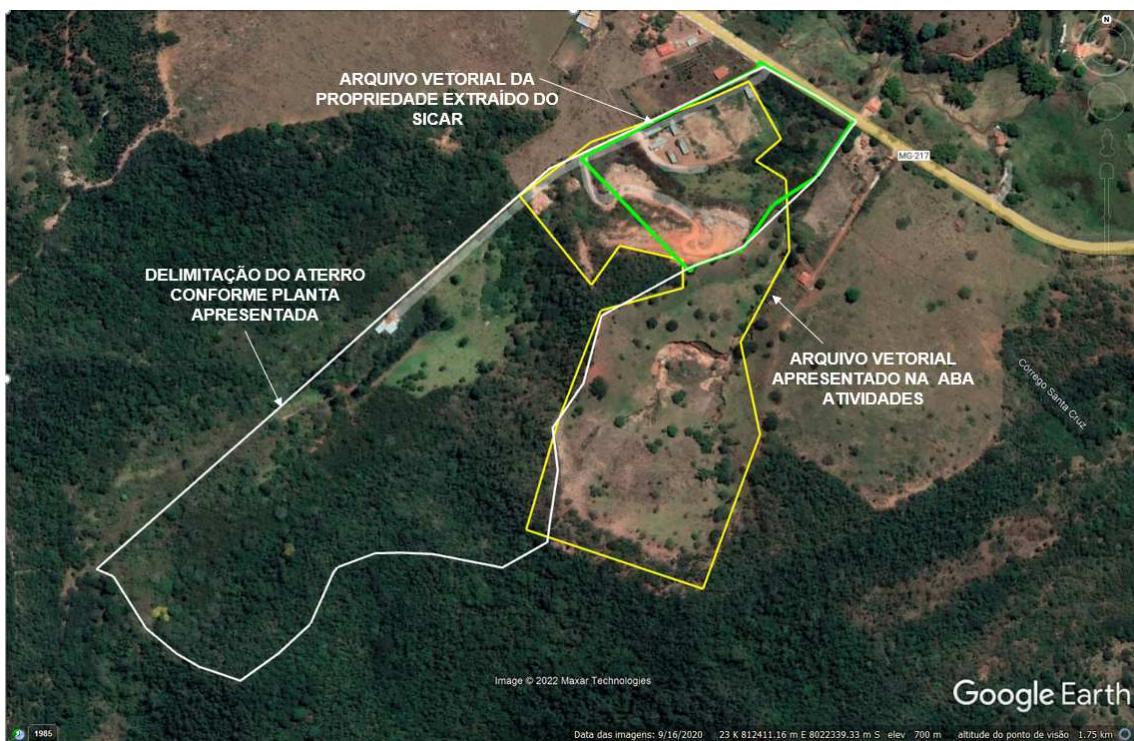
Além disso, os arquivos vetoriais anexados no processo administrativo apresentam área superior à do arquivo vetorial consultado no SICAR, conforme Figura a seguir.

Figura 01. Arquivos vetoriais anexados no SLA e arquivo do SICAR. Fonte: SLA e SICAR, 2022.

Em análise às informações contidas na matrícula do imóvel e no CAR, verifica-se que a área pertencente à Prefeitura Municipal (Matrícula 2649) é inferior àquela declarada no CAR. Verificou-se ainda, que o arquivo vetorial anexado ao SLA na aba atividades, que deveria corresponder a Área Diretamente Afetada pelo Empreendimento é diferente de outros arquivos vetoriais anexados no SLA.

Considerando as divergências entre as áreas apresentadas, conforme explanado no item 1, resta prejudicada a verificação da distância entre o aterro e o Córrego das Angélicas.
