PARECER ÚNICO SEI Nº 1370.01.0004589/2020-45

INDEXADO AO PROCESSO: Licenciamento Ambiental	PA COPAM: 00091/1989/004/2013	SITUAÇÃO: Sugestão pelo Indeferimento
FASE DO LICENCIAMENTO: Licença de Operação Corretiva - LOC		VALIDADE DA LICENÇA: -

EMPREENDEDOR: Cofersul Mineração Ltda.	CNPJ: 21.232.343/0002-32
EMPREENDIMENTO: Cofersul Mineração Ltda.	CNPJ: 21.232.343/0002-32
MUNICÍPIO: Itatiaiuçu	ZONA: Rural

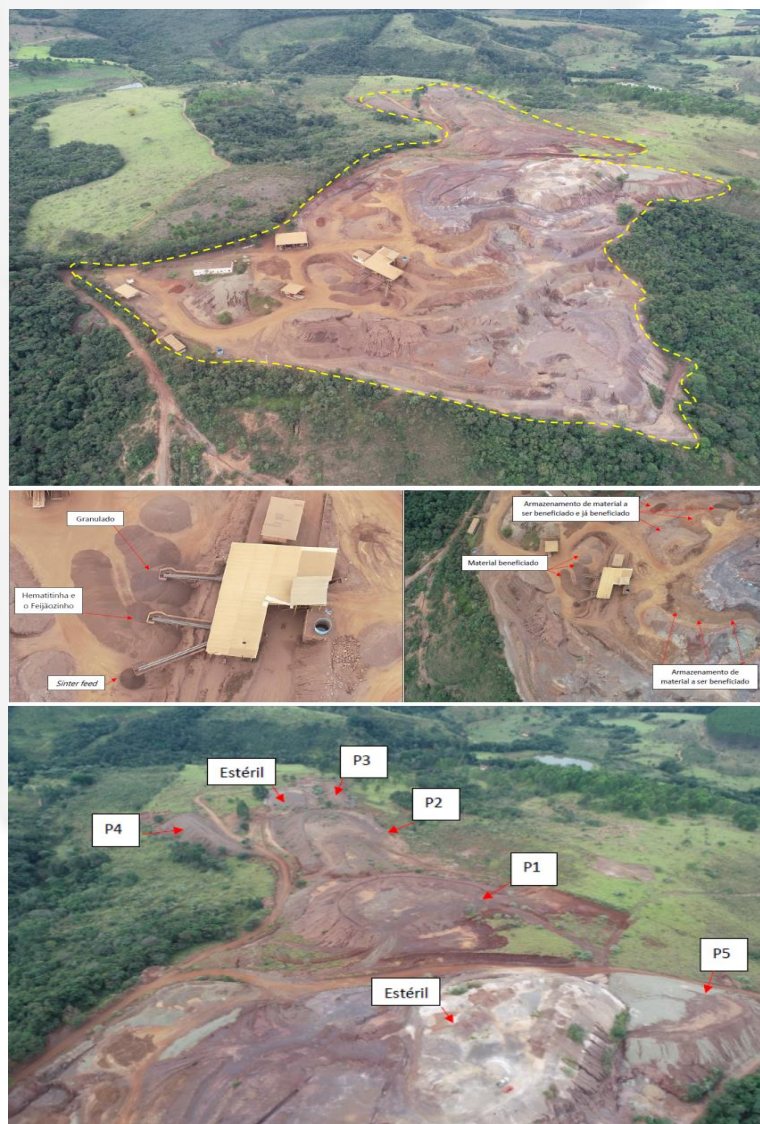
Figura 1. Vista para a Mineração Lavrinha objeto deste licenciamento (junho/2019). Destaque ao produto beneficiado, as pilhas de armazenamento, pilhas com predomínio de *Sinter Feed* (P1, P2, P3, P4, P5) Fonte: Projeta Sustentável (2019).

O empreendimento conta, ainda, com aproximadamente 1,11 ha que compõe as estruturas de apoio instaladas, tais como oficina mecânica, tanque de combustível, almoxarifado, escritório, estradas internas, refeitório, balança, entre outras. A Figura 1 apresenta uma visão geral das estruturas que compõe as atividades em licenciamento ambiental (Projeta Soluções Sustentável, 2019).

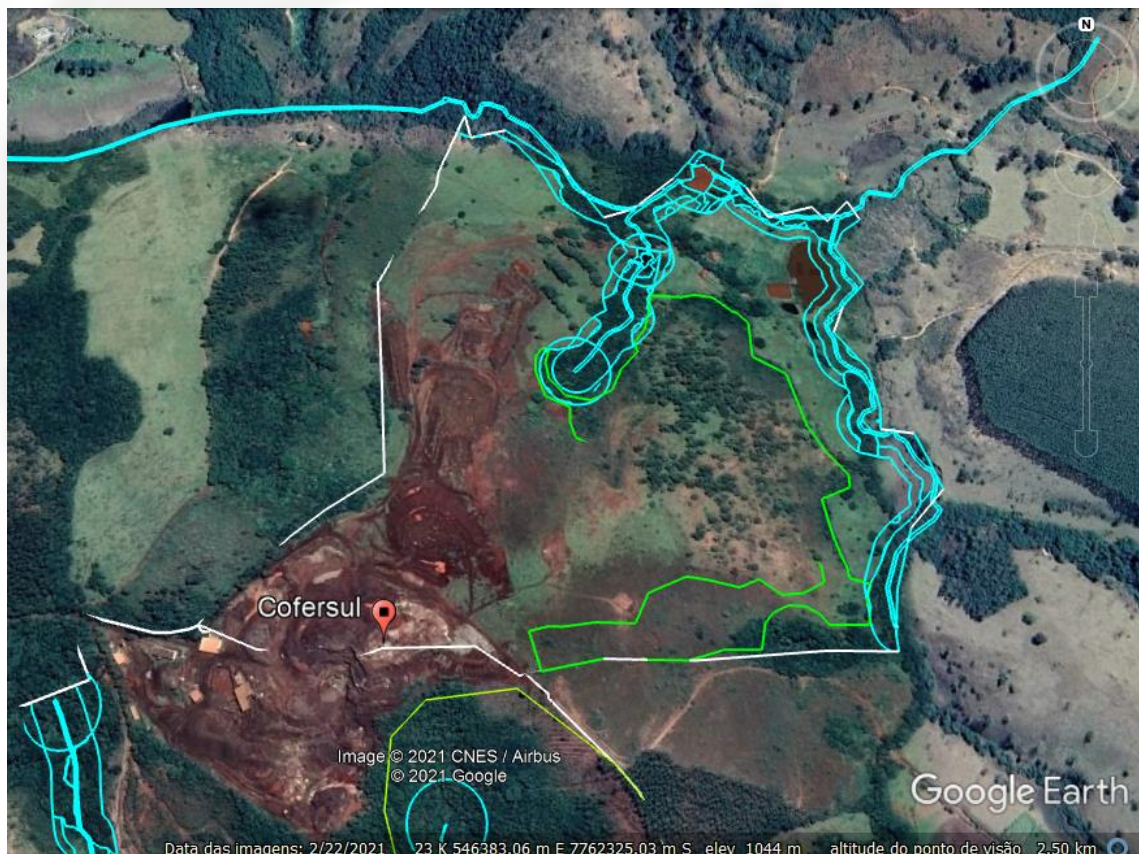
Figura 03: a ADA do empreendimento se insere parcialmente na matrícula 46284, CAR MG-3133709-76AB9221737947F9BC79ED606494F521. Fonte: SICAR, acesso em 20/05/2021.

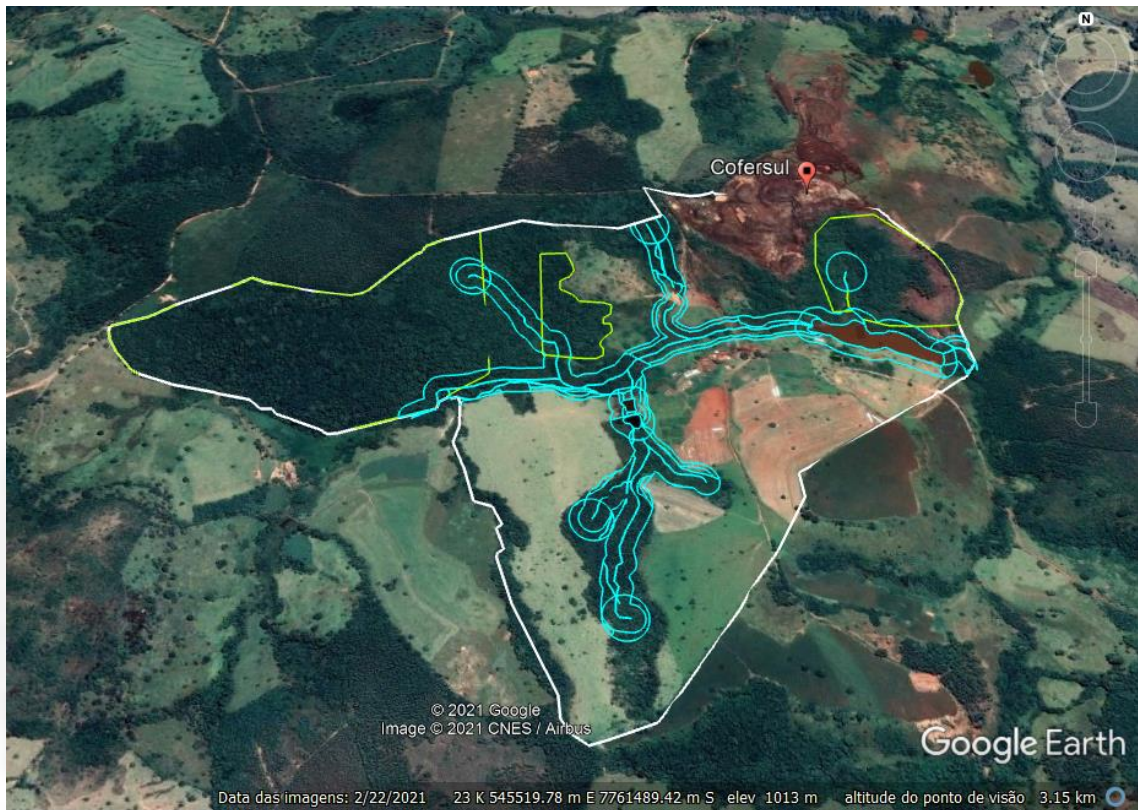
Figura 04: Delimitação do imóvel inscrito no CAR MG-3133709-BFBE87A5C84F4942919B6796A21ABC4B e respectivas glebas de Reserva legal e APPs. Fonte: SICAR, acessado no dia 19/05/2021.

Verifica-se que há cômputo de Reserva Legal em área de APP em todas as glebas conforme os polígonos digitais disponibilizados no CAR (Figura 04). Assim, embora a empresa esteja em tratativas de regularização das supressões irregulares de vegetação nativa desde o ano de 2019, a SUPRAM CM constatou, por meio da análise do CAR retificado apresentado nas últimas informações complementares, que existem ainda questões pendentes da devida regularização em consonância à Lei 20.922/2013.

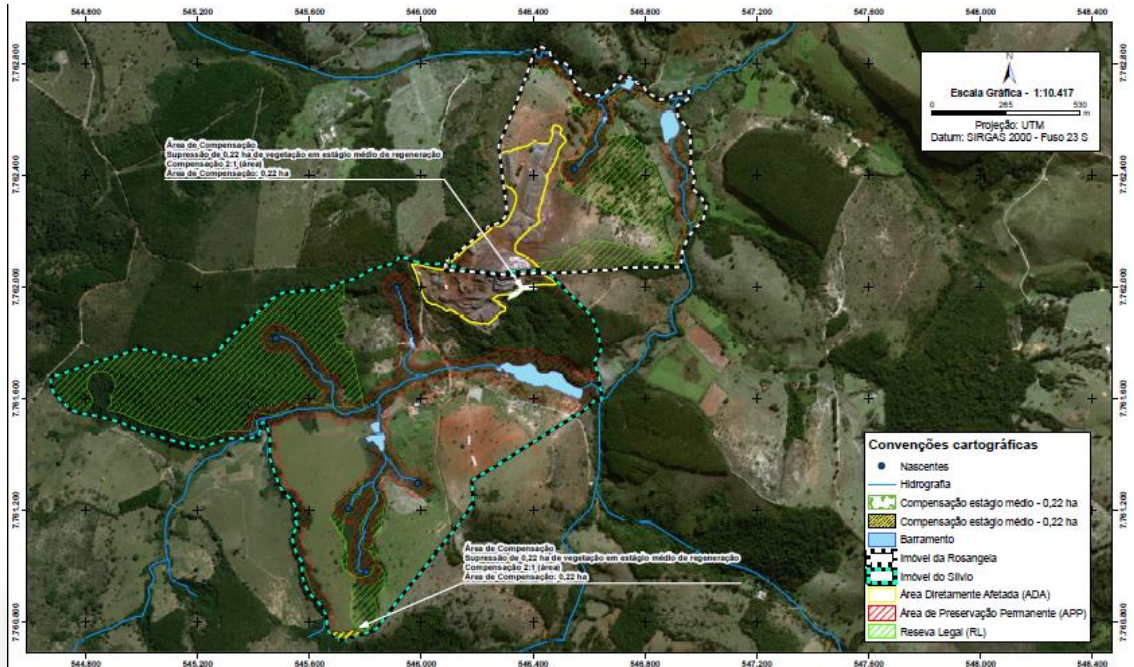
Figura 05: áreas propostas para compensação referente à Lei 11.428/2006. Fonte: protocolo SIAM R0128683/2019.

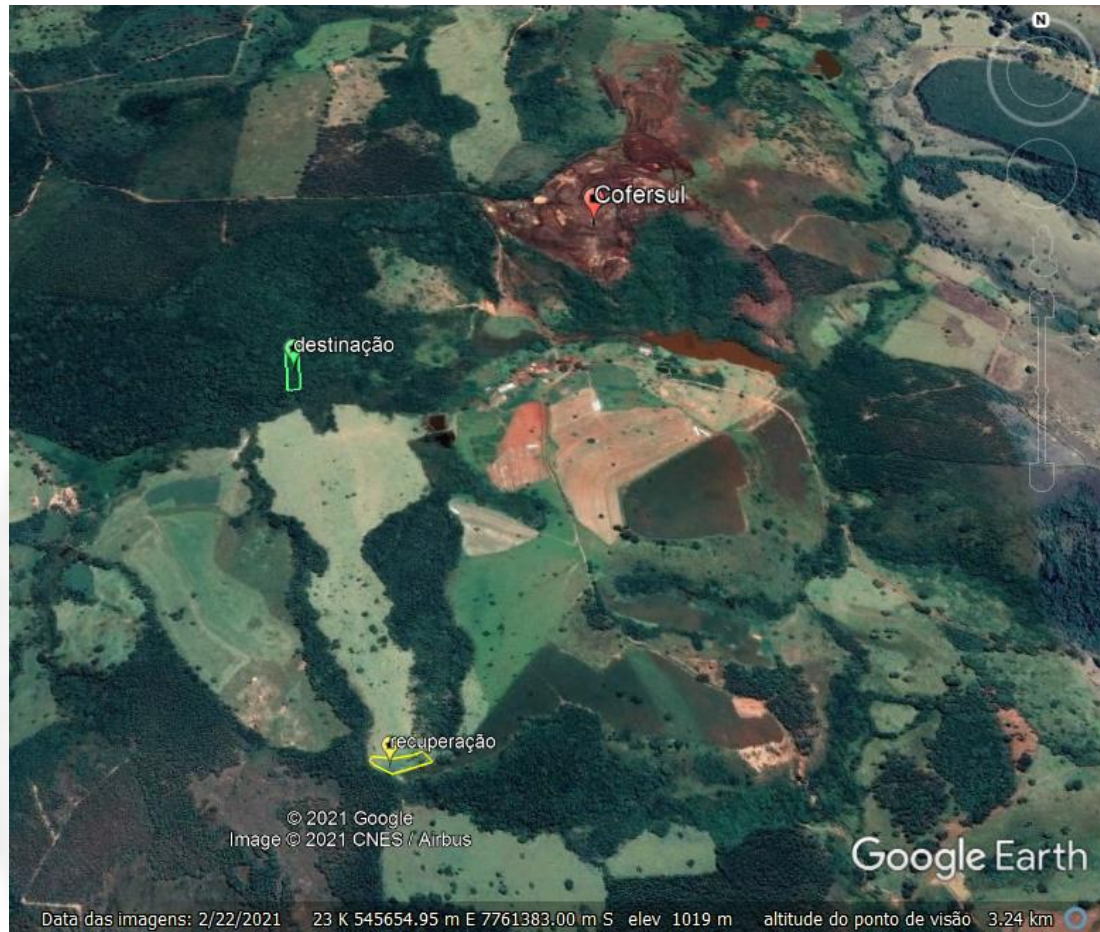
Figura 06: polígonos das áreas propostas para destinação e para recuperação em cumprimento à compensação da lei da Mata Atlântica. Fonte: arquivos digitais do protocolo SEI 23492287.

compensação de Mata Atlântica. As respostas apresentadas pela empresa, entretanto, dizem respeito a uma nova área destinada para cumprimento do art 17 da Lei da Mata Atlântica diversa daquela apresentada anteriormente, embora a área objeto de recuperação tenha permanecido a mesma daquela apresentada na proposta original (Figura 06).

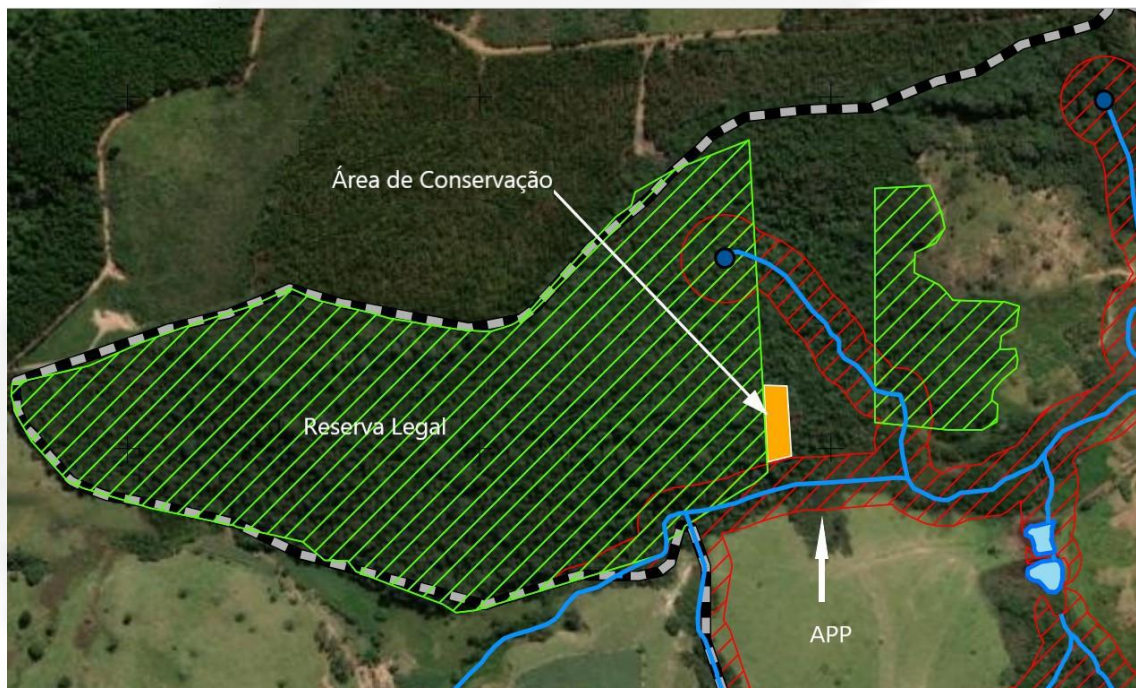
Figura 07: a área proposta para destinação/conservação é adjacente a áreas de RL e APP, não incidindo no computo de áreas protegidas na área proposta. Fonte: SEI 23492291.

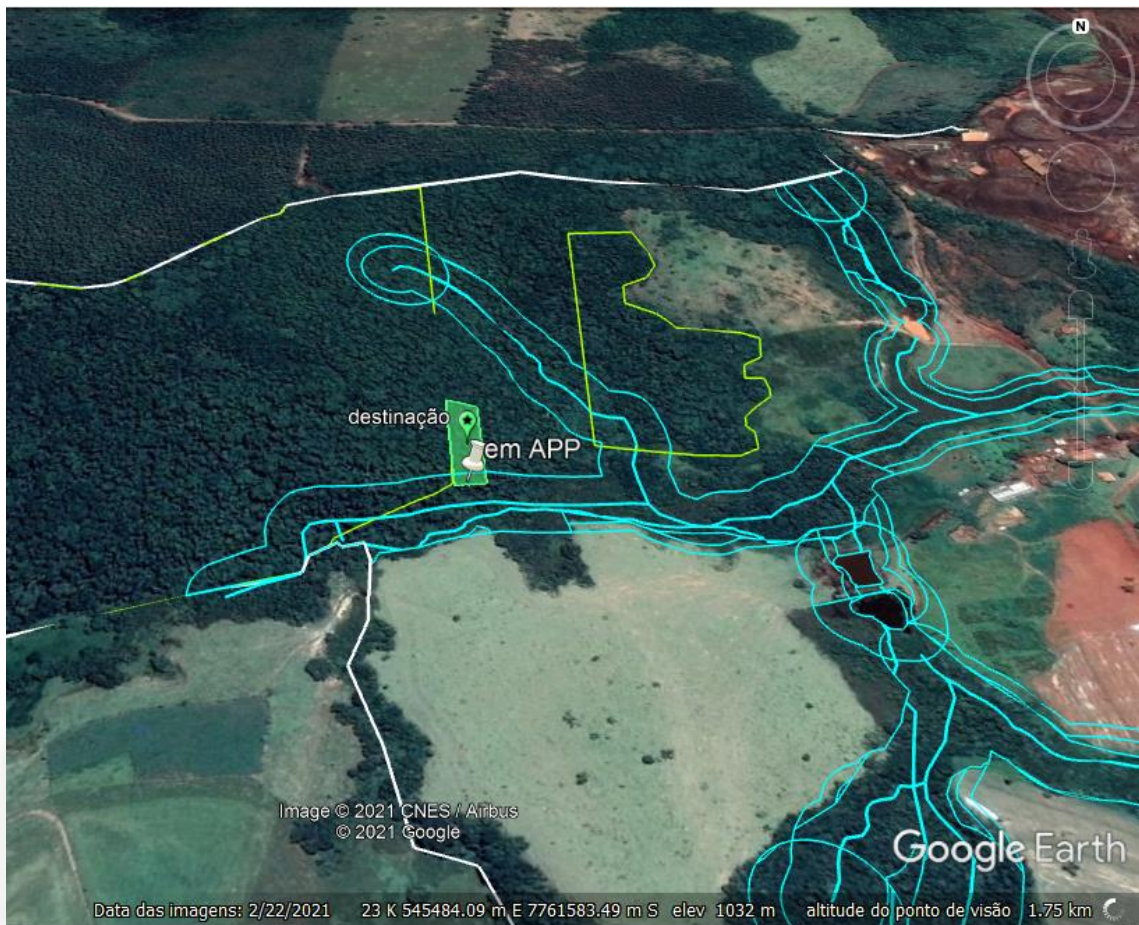
Figura 08: a área proposta para destinação está inserida parcialmente em APP. Fonte: CAR MG-3133709-BFBE87A5C84F4942919B6796A21ABC4B, acessado dia 19/05/2021.

Contudo, por meio da análise dos polígonos digitais disponibilizados no CAR MG-3133709-BFBE87A5C84F4942919B6796A21ABC4B, de propriedade de Sílvio Ferreira da Silva e retificado após o OF nº 67/2020 (SEI nº 1370.01.0014101/2020-77), verifica-se que a área proposta para compensação na modalidade destinação está parcialmente inserida em APP (Figura 08), coordenadas centrais (UTM 23 k) 545541.49 m E, 7761577.24 m S, em contraposição ao mapa apresentado nas informações complementares. Nesse sentido, destaca-se que a área de compensação para atendimento da lei da Mata Atlântica não pode estar inserida em área de APP, conforme disposto no Art. 51 § 2º do Decreto estadual 47.749/2019 e IS 02/2017 da SEMAD.

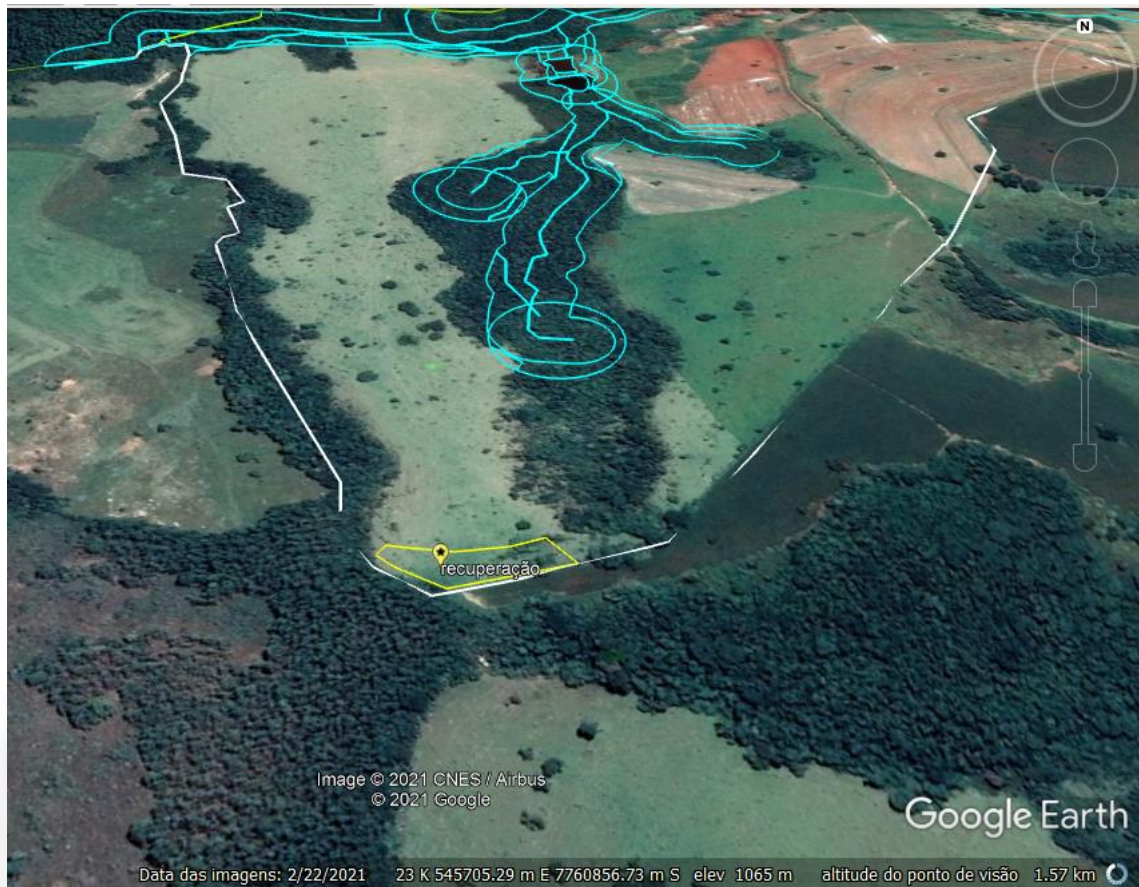
Figura 09: a área proposta para recuperação não está inserida em APP e RL conforme polígonos digitais fornecidos no MG-3133709-BFBE87A5C84F4942919B6796A21ABC4B, acessado dia 19/05/2021.

Informou-se que a área destinada está inserida no “imóvel do Sílvio” – Fazenda Lavrinha, no limite da propriedade, localizada entre duas áreas de preservação permanente com cobertura florestal. Verificou-se os polígonos digitais disponibilizados no CAR MG-3133709-BFBE87A5C84F4942919B6796A21ABC4B, acessado dia 19/05/2021, sendo confirmado que a área proposta não está inserida em APP nem RL e que a área apresenta-se coberta predominantemente por pastagem de braquiária (Figura 09).
