Parecer Técnico de Licença Ambiental Simplificada (RAS) nº 216-2019 – SIAM 0742402/2019

PA COPAM Nº: 379/2011/002/2019	SITUAÇÃO: Sugestão pelo indeferimento	
EMPREENDEDOR: Agriminas Mineração Ltda	CNPJ: 08.204.316/0001-07	
EMPREENDIMENTO: Agriminas Mineração Ltda	CNPJ: 08.204.316/0001-07	
MUNICÍPIO: Funilândia	ANM: 831280/2010	ZONA: rural

Parecer Técnico de Licença Ambiental Simplificada (RAS) nº 216-2019

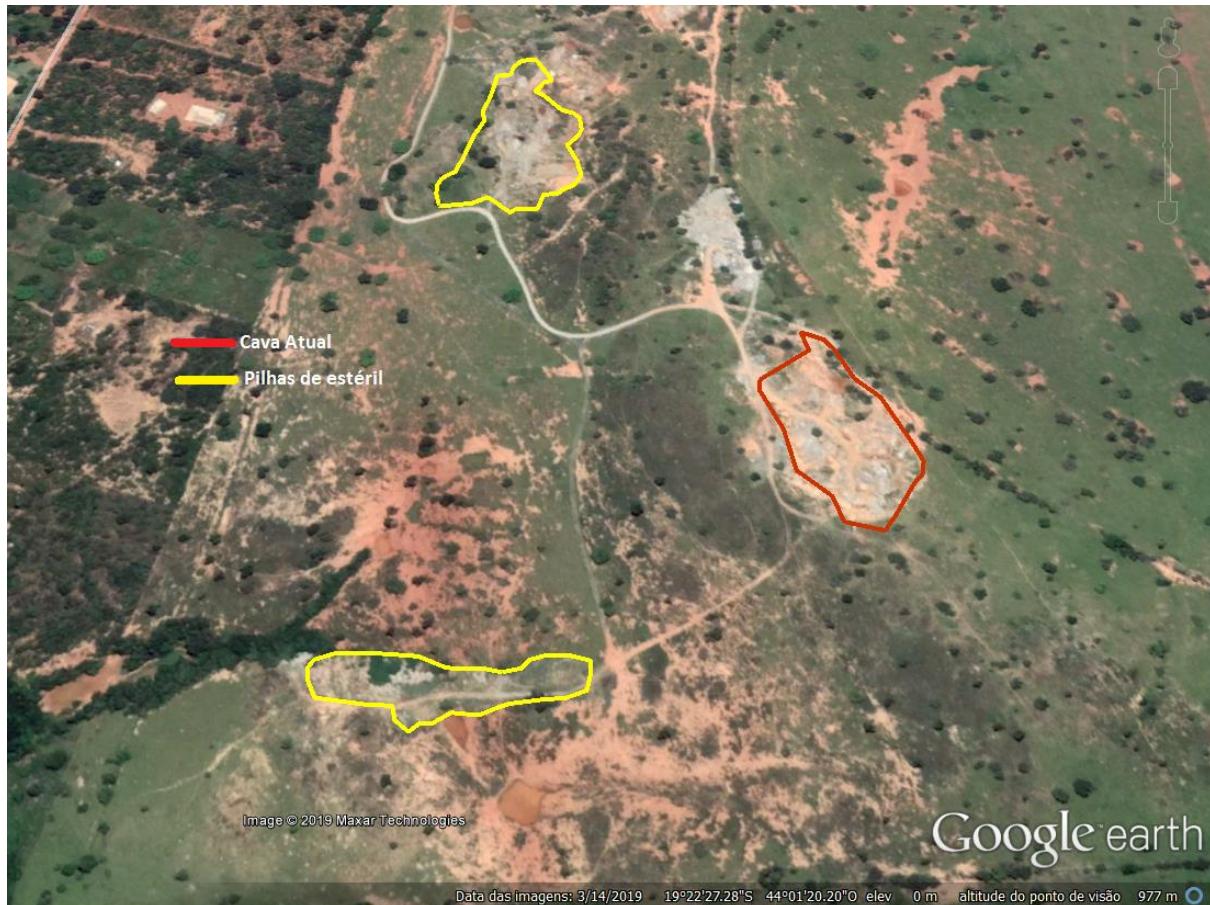
Imagen 01: Área do empreendimento Agriminas

Foram apresentados nos autos do processo arquivos digitais demonstrando a localização da cava atual e das pilhas de estéril/rejeito, conforme imagem 01.

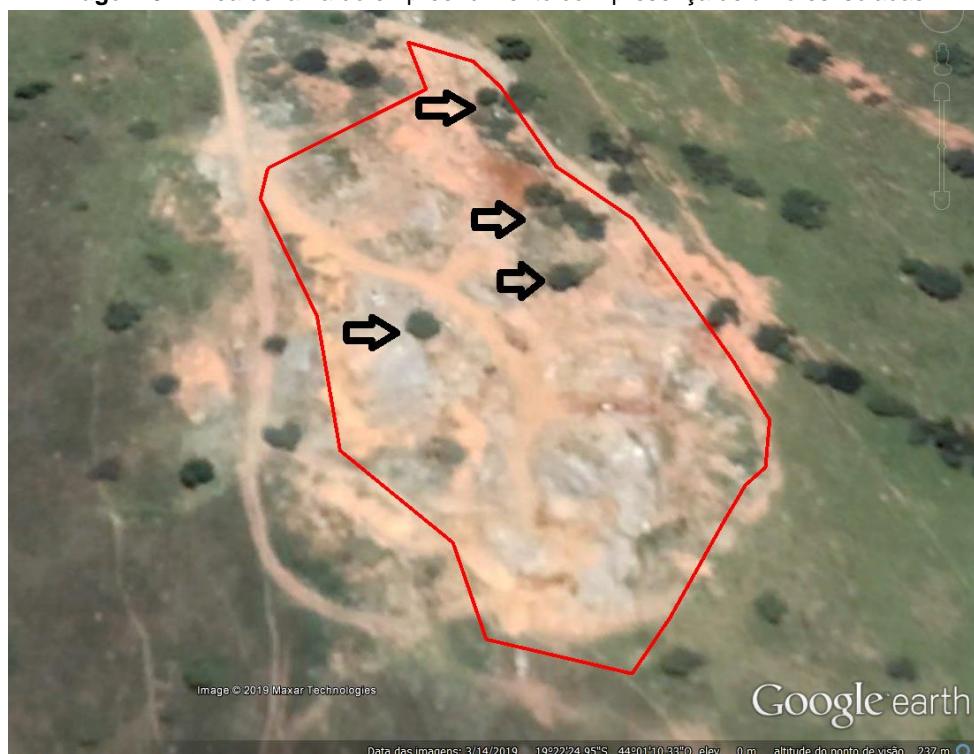
Imagen 02: Área de lavra do empreendimento com presença de árvores isoladas.

Entretanto, por meio das imagens de satélite 2, 3 e 4 (abaixo) pode se verificar a existência de indivíduos arbóreos isolados nestas áreas, conforme indicado pelas setas pretas.

Não foi verificada autorização ambiental para a supressão destas árvores. Cabe informar que, o artigo 15 da DN 217/17 prevê que:

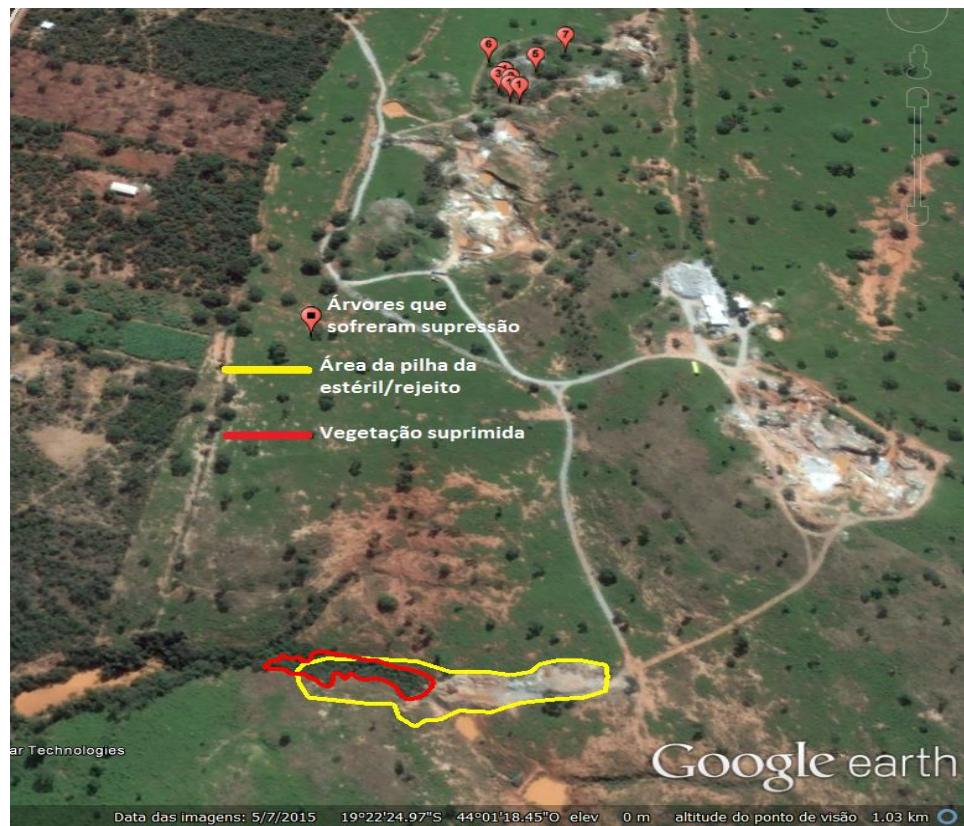
Imagem 05: Área do empreendimento com destaque para as áreas onde ocorreu supressão de vegetação.

Por meio das imagens de satélite também foi constatado que houve supressão de vegetação nativa na área do empreendimento após 22 de julho de 2008. Foram suprimidos 0,19 hectares de fragmento de vegetação nativa em área comum além de 07 indivíduos arbóreos isolados, conforme imagens 05, 06, 07, 08 e 09.

Em consulta aos sistemas do Instituto Estadual de Florestas (IEF) não foi constatada autorização para a supressão de vegetação realizada. Conforme já mencionado neste parecer, **o artigo 15 da DN 217/17 dispõe que “o processo de LAS somente poderá ser formalizado após obtenção pelo empreendedor das autorizações para intervenções ambientais (...)**”.

Em função da supressão de 0,19 hectares de fragmento de vegetação nativa em área comum e também da supressão de 07 indivíduos arbóreos nativos isolados e em função de o empreendimento se encontrar em fase de operação, conforme informado no FCE, sem a devida licença ambiental foi lavrado auto de infração de acordo com legislação vigente (Decreto Estadual 47383/18).
