Parecer Técnico de Licença Ambiental Simplificada (RAS) nº 56162151

PA COPAM Nº: 2540/2022	SITUAÇÃO: Sugestão pelo indeferimento
EMPREENDEDOR: Graminete Granitos Minete Ltda.	CNPJ: 02.353.502/0001-21
EMPREENDIMENTO: Graminete Granitos Minete Ltda.	CNPJ: 02.353.502/0001-21
MUNICÍPIO: Lajinha	ZONA: Rural

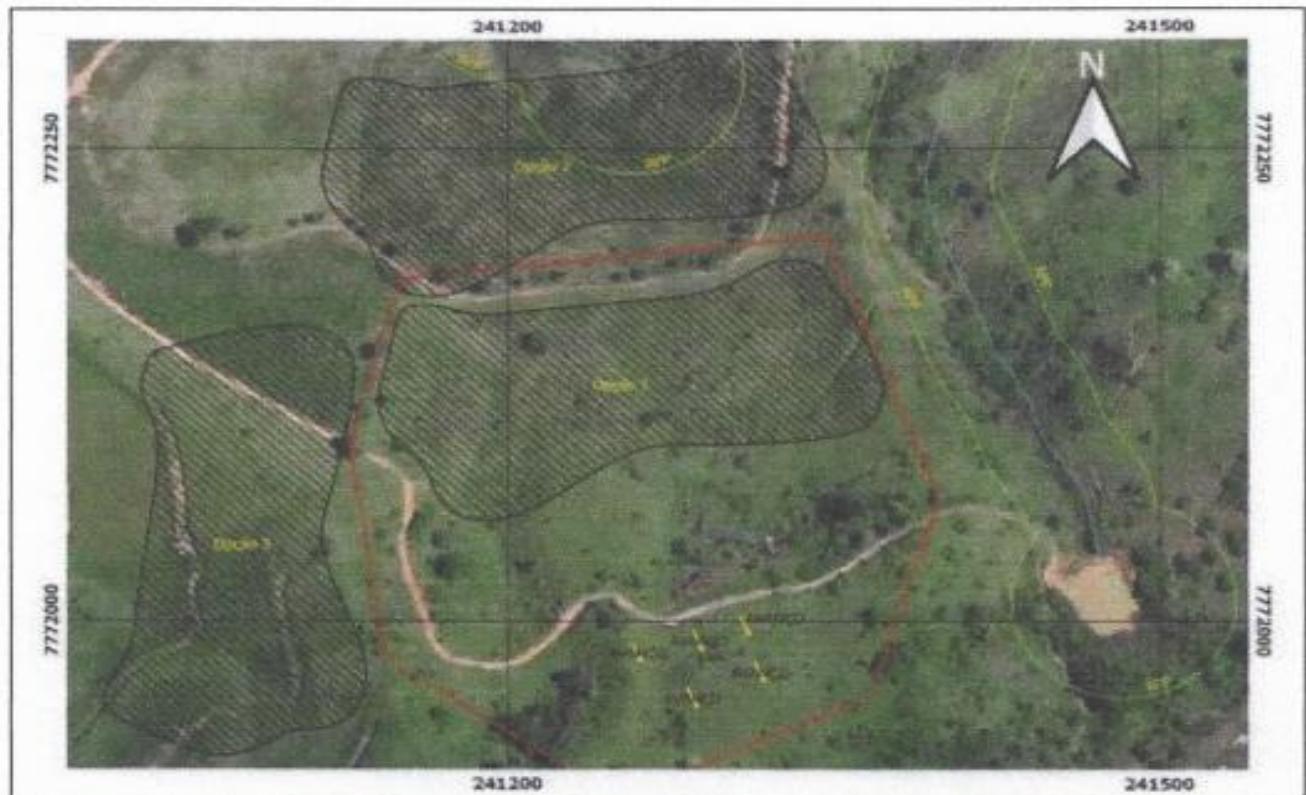
Imagen 1: Imagem do projeto de pilha mostrando as 3 áreas analisadas para a construção da pilha e as setas em amarelo indicando a área de lavra

“Ao comparar as Opções 1 e 2, observou-se uma menor declividade do terreno 2, o que representa vantagem em relação ao terreno 1. Contudo, a área da Opção 2 abrange os limites de uma APP no entorno de uma nascente. Logo, Opção 2 foi descartada.

Ao comparar as Opções 1 e 3, notou-se que a área delimitada pelo terreno 3 atingiria vias estratégicas de acesso a futura frente de lavra. Ademais, nessa localização foi observada uma declividade mais acentuada o que poderia comprometer a estabilidade da pilha de estéril ao exigir um ângulo de talude geral de maior valor. Portanto, a Opção 3 foi descartada.

Desse modo, tendo em vista o estudo comparativo apresentado, a Opção 1 foi selecionada, visto que a área se caracteriza por ser um terreno localizado em encosta, com uma declividade apropriada e que não compromete o avanço dos trabalhos de operação da mina estando a jusante da futura frente de lavra. Outrossim, nessa localização, o depósito estará a uma proximidade ideal da frente de lavra o que contribui para o atendimento a um outro critério, de maior relevância: o de menor custo no transporte de estéril.”

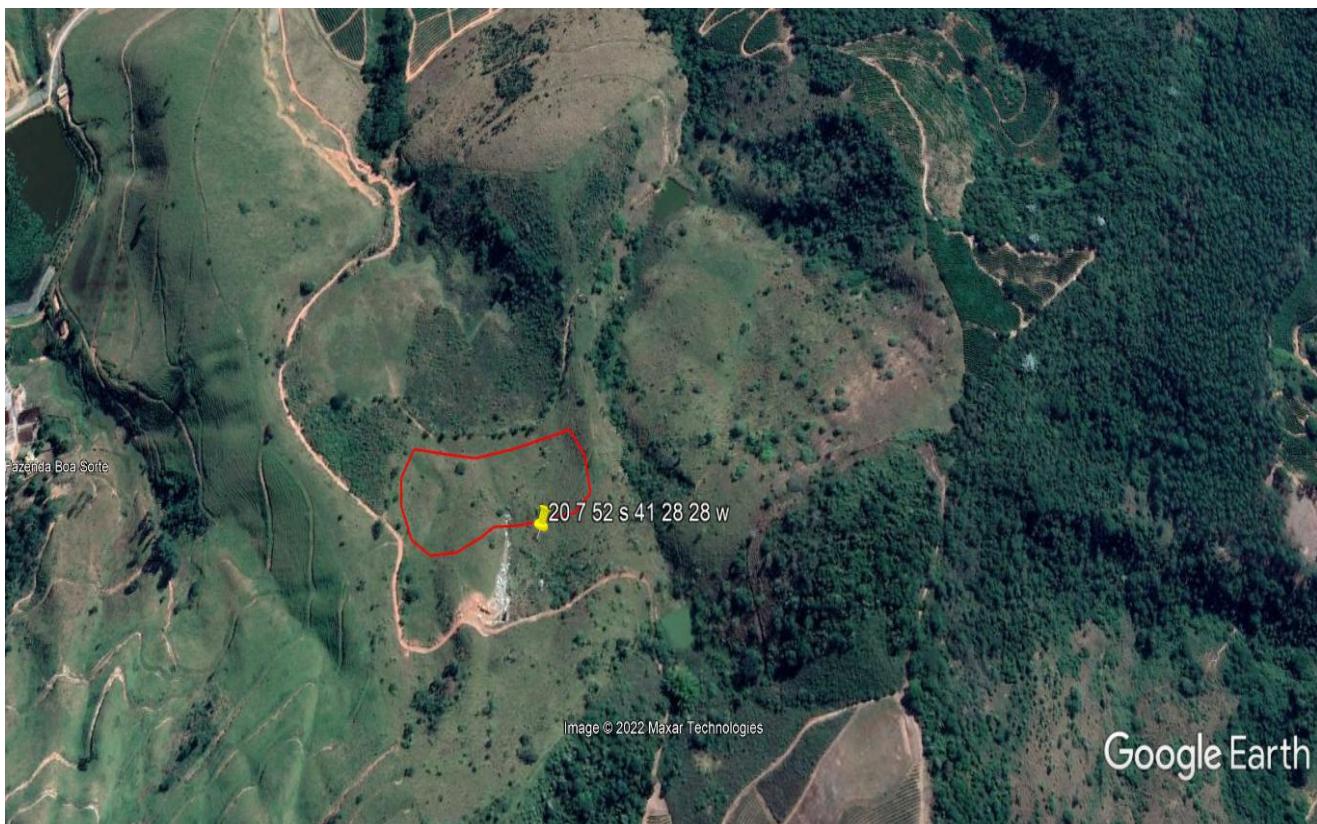
Imagen 2: Imagem do empreendimento, mostrando a frente de lavra e o rejeito disposto fora da área originalmente proposta (área em vermelho)

Quando se compara as áreas das imagens 1 e 2 para a disposição do rejeito vê-se que este está sendo depositado em local diferente do local projetado e aprovado pelo órgão ambiental.

O empreendedor usa como justificativa para a não construção do depósito de rejeito na área projetada originalmente a acentuada declividade do relevo, inviabilizando a construção do depósito em patamares, o que tornaria perigoso para o fluxo de caminhões. Não é o que mostram a IDE-Sisema e o Google Earth: para o local original do depósito a IDE-Sisema mostra a altimetria de 660 metros, mesma altimetria apresentada no Google Earth. A via de acesso da propriedade, no seu ponto mais próximo da área onde seria originalmente a pilha de estéril, e a área em si, possuem a mesma altitude de 660 metros. Esta mesma via é provavelmente usada para escoar a produção do empreendimento, uma vez que passa adjacente a frente de lavra, como se vê na imagem 2 acima.

Toda licença ambiental concedida por este órgão ambiental informa que qualquer mudança promovida no empreendimento que venha a alterar a condição original do projeto das instalações e causar interferência deverá ser previamente informada e aprovada pelo órgão ambiental. Não há registros de que o empreendedor comunicou o órgão sobre a alteração do projeto original para a análise e possível aprovação ou não; por conta disso, o empreendedor foi autuado através do Auto de Infração nº 305642/2022.

O empreendedor deverá remover o bota fora do empreendimento para a área originalmente proposta para a construção da pilha de rejeito/estéril; caso não remova, deverá apresentar projeto da pilha de estéril e ou rejeito, para o local onde se encontra o bota fora, demonstrando que o local possui capacidade de armazenamento de todo o rejeito/estéril gerado durante a vida útil do empreendimento. O projeto deverá conter também a demonstração matemática da condição de estabilidade da pilha, com a ART de profissional qualificado para tal (engenheiro de minas, engenheiro geotécnico, engenheiro geológico).

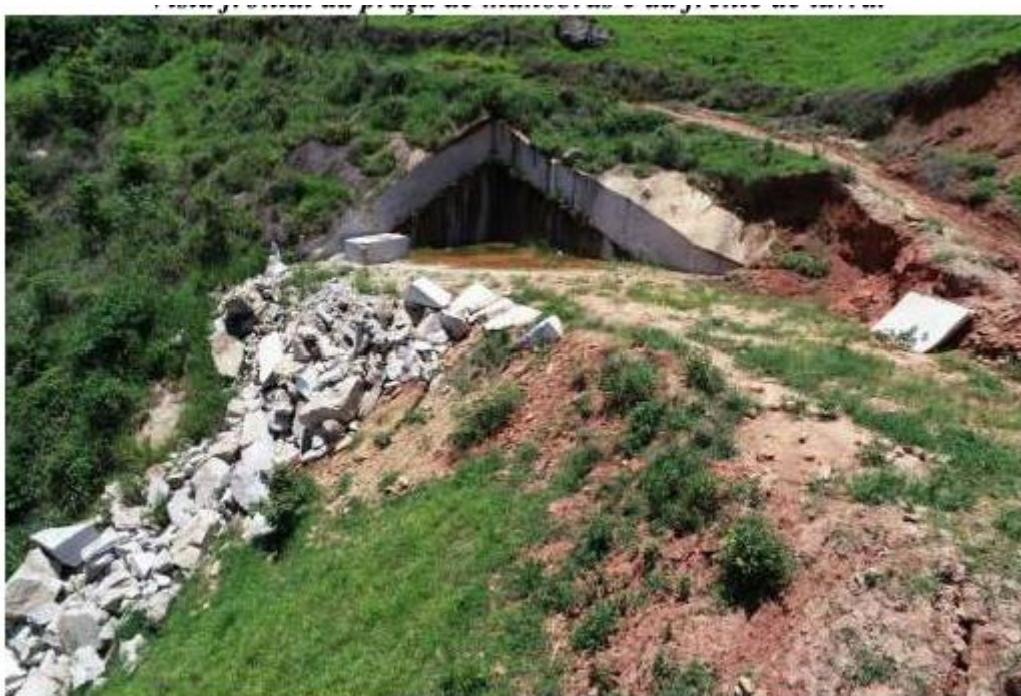
O que se vê na verdade é que o rejeito não vem sendo descartado de forma controlada e planejada, como afirmado pelo empreendedor; a imagem abaixo, apresentada no RAS, comprova tal afirmação:

Imagen 3: imagem extraída do relatório fotográfico, página 4

Não se percebe que houve o cuidado de se construir o depósito, conforme as orientações técnicas contidas no projeto; não se identifica a construção de uma base com blocos maiores, permitindo uma maior drenabilidade das águas pluviais e, consequentemente, uma maior estabilidade dos taludes. Percebe-se aliás que o depósito provavelmente apresenta uma declividade superior ao ângulo de repouso dos matacões (blocos de grandes dimensões) mostrados na imagem acima (**Imagen 3**), o que explicaria encontrar blocos de variadas dimensões ao longo do depósito. Na verdade, a justificativa apresentada para a não implantação (Ver página 6, último parágrafo) da pilha, no local original, de que ela seria instável, fornecendo risco de escorregamento de material, parece não ter sido levada em conta na implantação do depósito atual de rejeito: o que se vê pela imagem é

que ele sim apresenta risco para os envolvidos na atividade de disposição do rejeito. Não é possível identificar qualquer estrutura, natural ou construída, para a sua contenção ou estabilização. Não é possível identificar qualquer indício de um sistema ou dispositivo de drenagem pluvial a montante do depósito; não se percebe a aplicação de qualquer característica geométrica da pilha, apresentada no projeto.

E, o mais importante, caso se comprova a condição de estabilidade da pilha, apresentar comprovação, em uma nova formalização, em um relatório descritivo e fotográfico de toda a adequação física e técnica da pilha: reconformação topográfica, construção de sistema de drenagem pluvial ao longo da pilha, construção de dispositivos de contenção e estabilização da pilha etc.
