PARECER ÚNICO Nº 0868479/2018 (SIAM)

INDEXADO AO PROCESSO: Licenciamento Ambiental	PA COPAM: 18579/2014/001/2018	SITUAÇÃO: Sugestão pelo Deferimento
FASE DO LICENCIAMENTO: Licença de Operação Corretiva - LOC		VALIDADE DA LICENÇA: 10 anos

EMPREENDEDOR: Central de Tratamento de Resíduos Sólidos, Industriais e Comercial de Chapecó Ltda. - CETRIC	CNPJ: 19.076.404/0001-97
EMPREENDIMENTO: Central de Tratamento de Resíduos Sólidos, Industriais e Comercial de Chapecó Ltda. - CETRIC	CNPJ: 19.076.404/0001-97
MUNICÍPIO: Uberlândia/MG	ZONA: Urbana

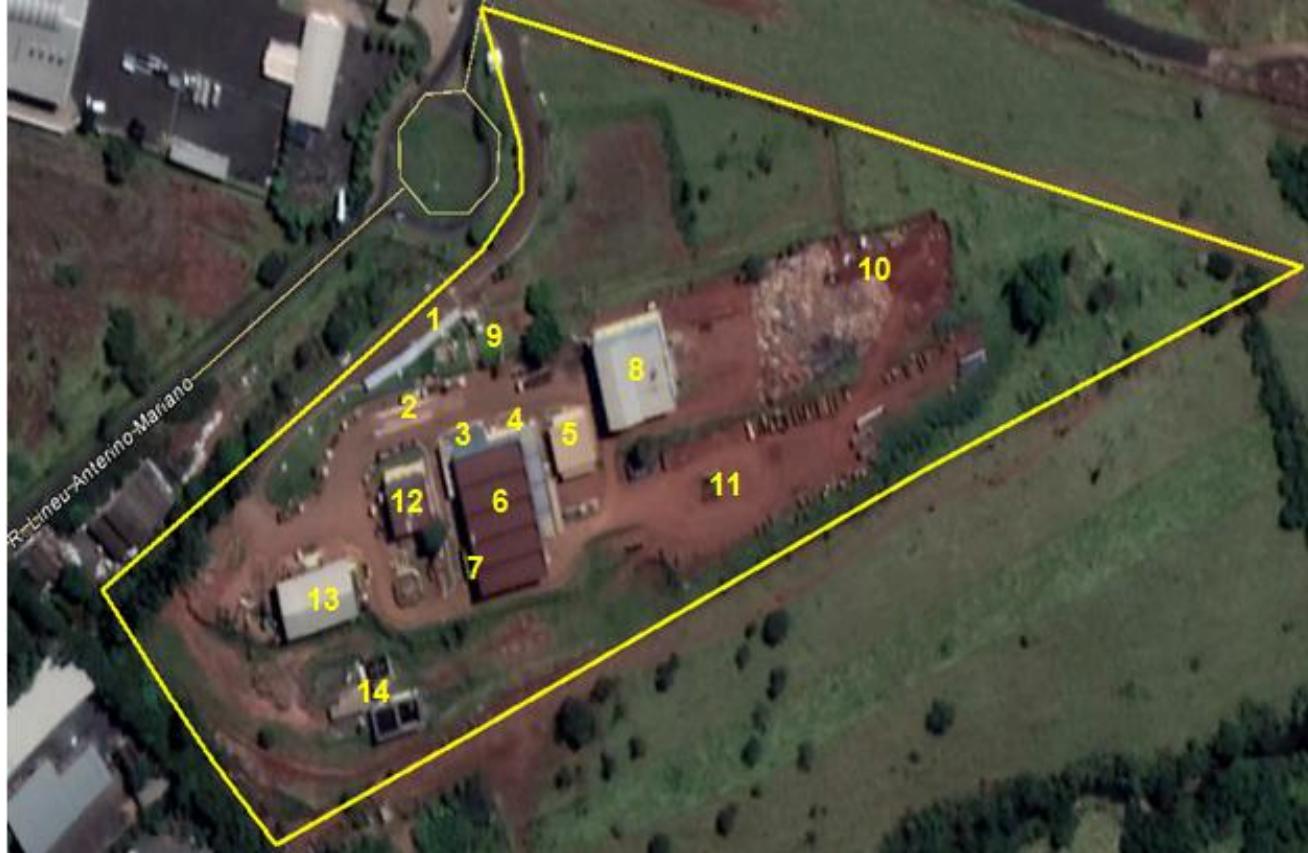
Figura 01 - Unidade da CETRIC do Distrito Industrial

Foram visualizados no local: guarita com portão e duas cancelas para controle de entrada e saída de veículos (1); balança para pesagem de caminhões (2); estruturas de apoio como escritório (3), refeitório (4) e auditório (5); um galpão (6) onde são realizadas as atividades de armazenamento temporário, triagem, solidificação e transbordo de resíduos classe I e II, trituração de resíduos orgânicos e descaracterização de produtos (especificamente salgadinhos de milho vencidos); um galpão (8) onde se encontra um incinerador de resíduos (inoperante), onde são armazenados e descaracterizados resíduos provenientes da empresa John Deere de Catalão/GO e mantidas embalagens de agrotóxicos (quando recebidas); um britador de entulho (9); um triturador de madeira (10); um pátio (11) onde são armazenadas caçambas vazias; um galpão (12) onde ocorre a fabricação e reforma de caçambas; um galpão coberto, mas aberto nas laterais (13), onde são realizadas as atividades de lavagem de veículos e caçambas, abastecimento e manutenção da frota da empresa; e uma Estação de Tratamento de Efluentes - ETE (14) onde são tratados os efluentes gerados tanto na unidade do Distrito Industrial, quanto nos aterros classe I e II da empresa, localizados na zona rural de Uberlândia. Segundo o PCA, também existe um laboratório (7) no terreno, para análise e caracterização de resíduos.

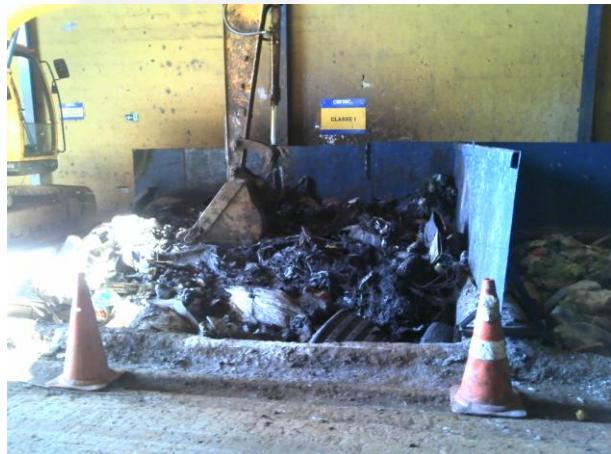
No interior do galpão existem três valas de concreto, uma utilizada na solidificação e armazenamento de resíduos classe I e duas na homogeneização e armazenamento de resíduos classe II. De acordo com o PCA, as valas são constituídas por alvenaria, geomembrana de PEAD de 2 mm de espessura e revestimento final de concreto armado.

A vala de solidificação de resíduos classe I é separada das valas de homogeneização de resíduos classe II apenas por uma chapa metálica de, aproximadamente, 1 m de altura, o que deverá ser melhorado.

Foi informado no PCA, que os resíduos são dispostos nas valas de solidificação/homogeneização pelo menor tempo possível, geralmente não ultrapassando 24 horas, o que é um ponto positivo e deverá ser mantido. Duas valas estavam cheias na ocasião da vistoria e a outra quase completa.

Foto 01. Vala de solidificação de resíduos classe I

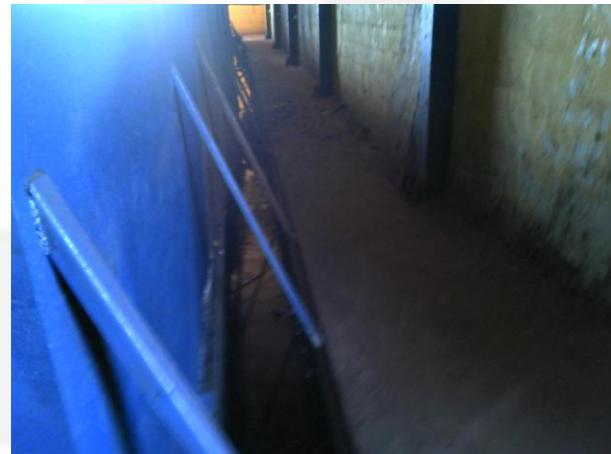
seu interior existem canaletas de drenagem, cujo objetivo é captar chorume ou resíduos líquidos que, porventura, caiam no piso durante as movimentações de veículos e prática das atividades diárias e direcioná-los à ETE do empreendimento.

Foto 02. Canaleta de captação de efluentes provenientes das valas de solidificação

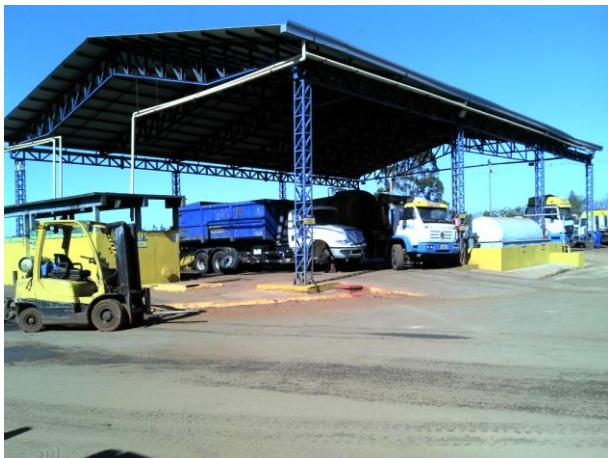
O galpão (13) onde são realizadas as atividades de lavagem de veículos e caçambas, abastecimento e manutenção da frota é coberto, aberto nas laterais, possui piso impermeável (de concreto) e é circundado por canaletas para captação de efluentes, que, de acordo com o PCA, são encaminhados à Caixa Separadora de Água e Óleo - CSAO existente no local.

No barracão existe um tanque aéreo de diesel de 15.000 L, mantido dentro de bacia de contenção de concreto completamente fechada. Segundo informações, o abastecimento da frota se dá sob a cobertura.

Foto 03. Galpão de lavagem, manutenção e abastecimento de veículos

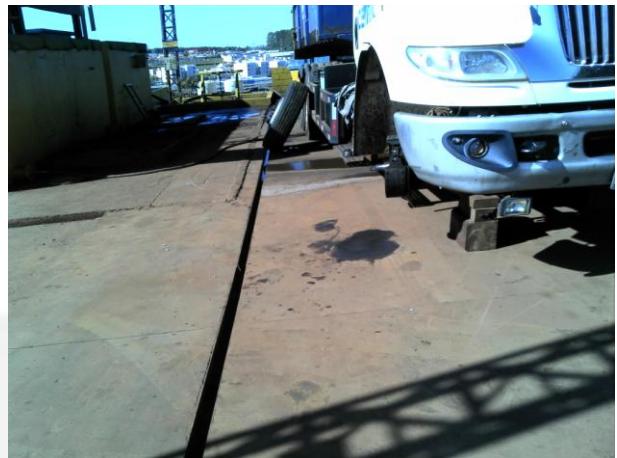
Foto 04. Vista da canaleta de captação de efluentes

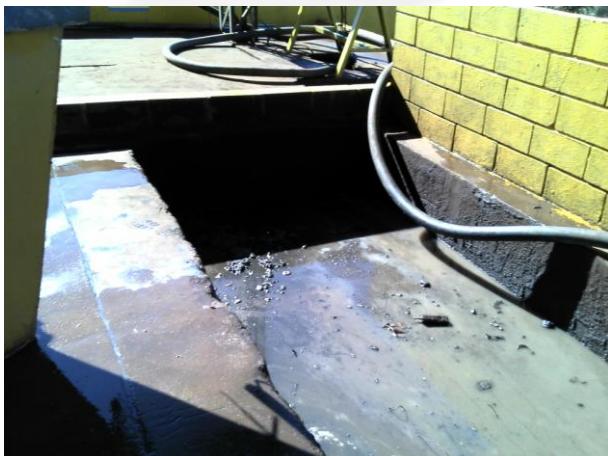
Existe uma caixa de decantação de concreto no local para retenção de sólidos provenientes das lavagens de caçambas e caminhões. A limpeza desta ocorre quase todos os dias (segundo informações).

Foto 05. Caixa de decantação

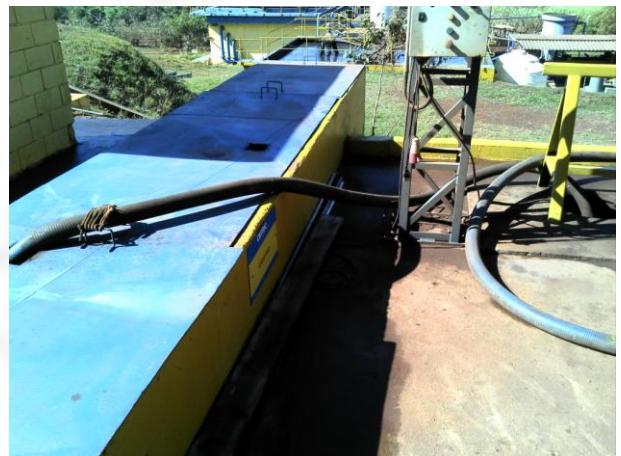
De acordo com informações, a CSAO sofre limpeza a cada 60 dias e o efluente que sai da mesma é encaminhado à ETE do empreendimento.

De acordo com Relatório Técnico da ETE, apresentado junto ao PCA, a CSAO está funcionando adequadamente, removendo aproximadamente 85% do residual de óleo presente no chorume.

Foto 06. CSAO

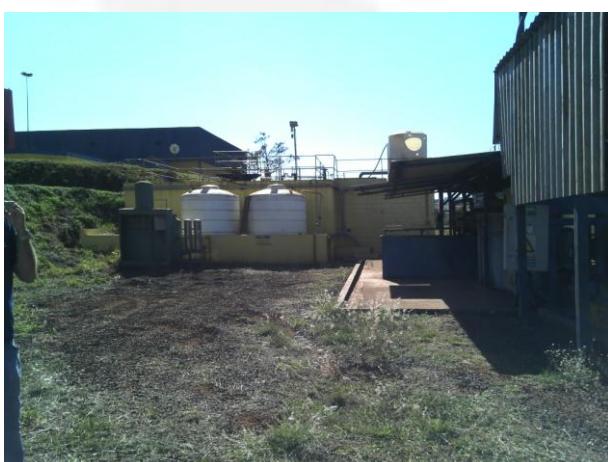
O efluente sai da CSAO, segue para duas caixas de equalização de 75 m³ cada (estruturas já existentes antes da CETRIC adquirir a área) e destas para a unidade móvel de tratamento instalada no local, que, de acordo com o PCA, é capaz de tratar uma vazão de até 25 m³/h.

Na unidade móvel o efluente passa inicialmente pela peneira rotativa (as partículas retidas nesta são destinadas a tambores metálicos para futura destinação). Abaixo da peneira existe uma caixa onde é adicionada cal para elevação do pH do efluente, que, então, é encaminhado ao flotador físico-químico.

No flotador recebe sulfato de alumínio, polímero aniónico e injeção de microbolhas, o lodo raspado é enviado ao decanter, e o efluente segue para a elevatória, onde é bombeado para os reatores biológicos (estruturas que também já existiam anteriormente).

Foto 07. Vista da ETE

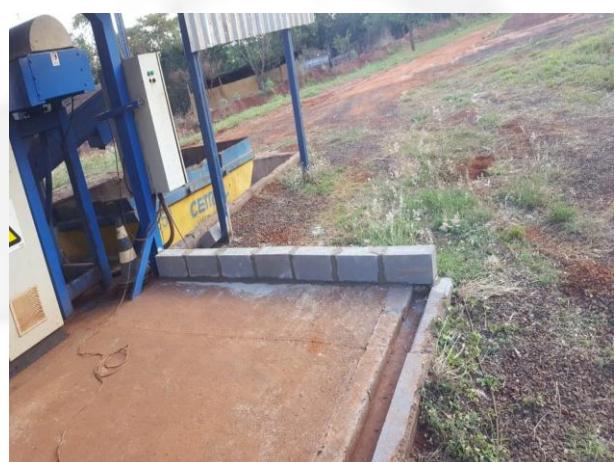
Foto 08. Adequação solicitada em vistoria
