PARECER ÚNICO Nº 0535247/2019 (SIAM)

INDEXADO AO PROCESSO: Licenciamento Ambiental	PA COPAM: 09466/2016/001/2017	SITUAÇÃO: Sugestão pelo Deferimento
FASE DO LICENCIAMENTO:	Licença de Operação Corretiva – LOC	VALIDADE DA LICENÇA: 10 anos

EMPREENDEDOR:	Maria Das Dores Lemos Silva e Outro	CNPJ:	132.256.798-01
EMPREENDIMENTO:	Fazenda Agropecuária Dona Santa	CNPJ:	132.256.798-01
MUNICÍPIO(S):	Paracatu	ZONA:	Rural
COORDENADAS GEOGRÁFICA (DATUM): WGS 84	LAT/Y 17°10'09,5"	LONG/X 46°37'01,8"	
LOCALIZADO EM UNIDADE DE CONSERVAÇÃO:			
<input type="checkbox"/> INTEGRAL	<input type="checkbox"/> ZONA DE AMORTECIMENTO	<input type="checkbox"/> USO SUSTENTÁVEL	<input checked="" type="checkbox"/> X <input type="checkbox"/> NÃO
BACIA FEDERAL:	Rio São Francisco	BACIA ESTADUAL:	Rio Paracatu
UPGRH:	SF7 Região da Bacia do Rio Paracatu	SUB-BACIA:	Vereda do Engenho Velho
CÓDIGO:	ATIVIDADE OBJETO DO LICENCIAMENTO (DN COPAM 74/04):		
G-02-10-0	Criação de Bovinos de corte (Extensivo)		
G-02-08-9	Criação de Equinos		
G-01-03-1	Culturas Anuais Excluindo a Oleicultura		
G-05-02-9	Barragem de Irrigação		
G-02-04-6	Suinocultura		
G-06-01-8	Armazenamento de Agrotóxico

Relatório Fotográfico da Fazenda Agropecuári

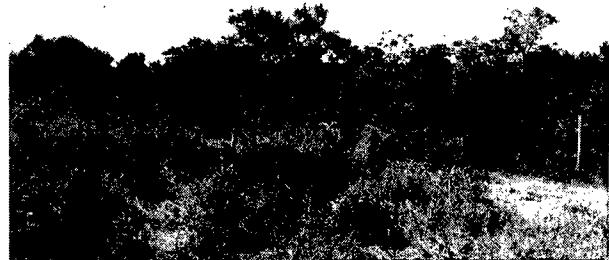
As áreas de Reserva legal e APP se encontram bem preservadas e cercadas próxima às áreas de pastagem.

Foto 02. Reserva legal

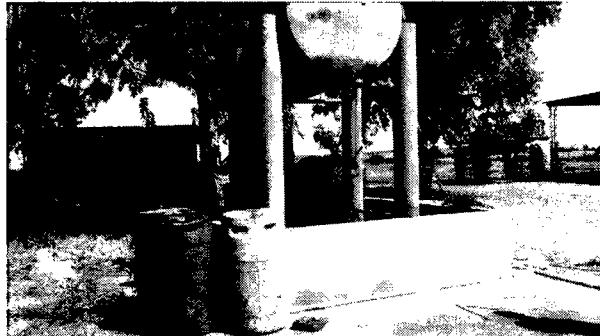
O ponto de abastecimento possui piso impermeabilizado, muro de contenção e caneleiras ligadas a caixa separadora de água e óleo.

Foto 03. Ponto de abastecimento

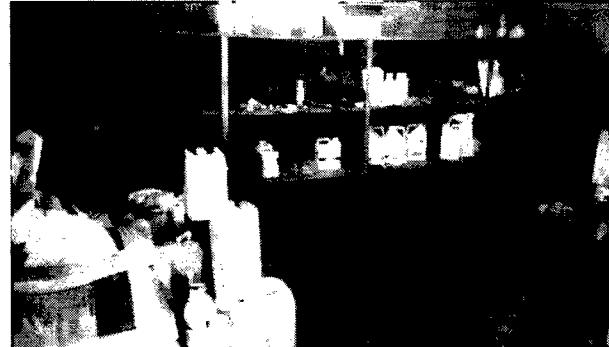
O galpão de armazenamento de agrotóxicos possui piso impermeabilizado, janelas com proteção e caixa de contenção ligada a CSAO. As embalagens vazias de agrotóxicos são coletadas por empresa especializada.

Foto 04. Galpão de agrotóxicos
