Parecer nº 123/SEMAD/SUPRAM LESTE-DRRA/2020

PROCESSO Nº 1370.01.0040273/2020-78

1. Resumo

Relatório Fotográfico do empreendimento BELMONT MINERAÇÃO LTDA.

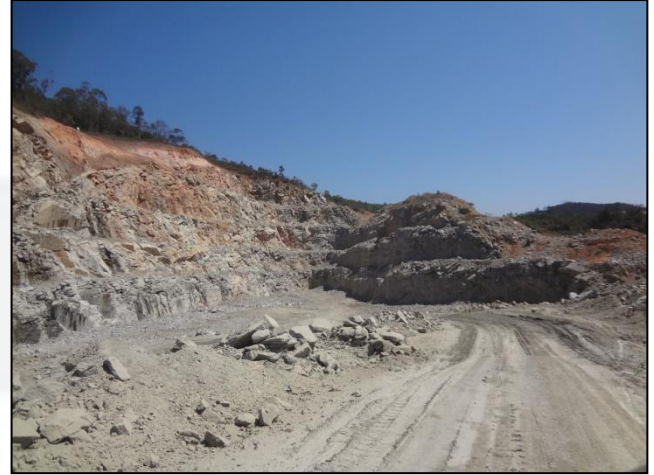
Foto 02 – Vista parcial da frente de lavra (VISTORIA SUPRAM/LM - 04/09/2019). Observa-se que a extração ocorre pelo método de bancadas descendentes com rebaixamento de cava.

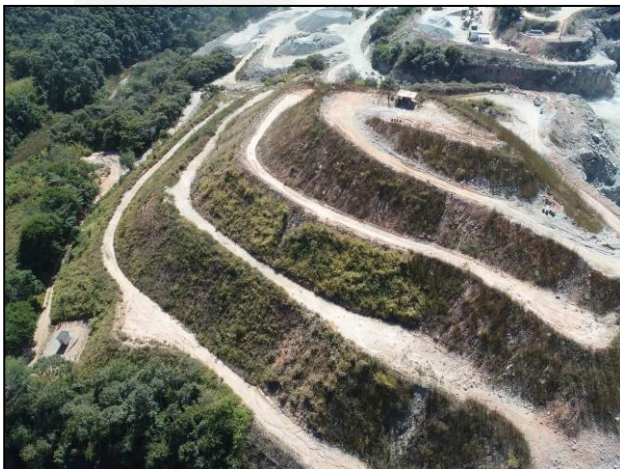
Foto 03 – Vista parcial da pilha de rejeito/estéril com destaque para os taludes que estão em processo de revegetação/recuperação (BELMONT - Agosto/2020)

No RCA informou-se que a pilha possui volume final de 803.862 m³ e altura total de 47 metros. As inclinações das bermas e dos taludes (ângulo da face) são de 2° e 36°, respectivamente. Todo o estéril gerado durante o período em que houve decapeamento se encontra depositado na pilha de rejeito/estéril que, atualmente, é alvo de revegetação, conforme discutido posteriormente no item sobre o cumprimento das condicionantes do TAC. Em vistoria, constatou-se que os taludes com configuração final encontram-se recobertos com gramíneas.

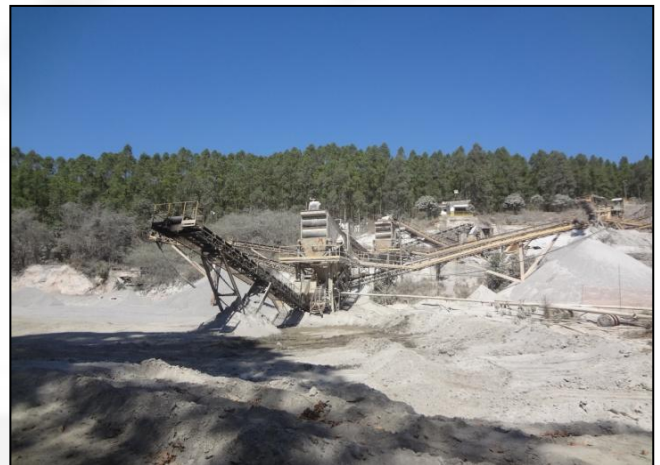
Foto 04 – Vista parcial da unidade de britagem (VISTORIA SUPRAM/LM - 04/09/2019). Nota-se cortinamento arbóreo ao fundo.

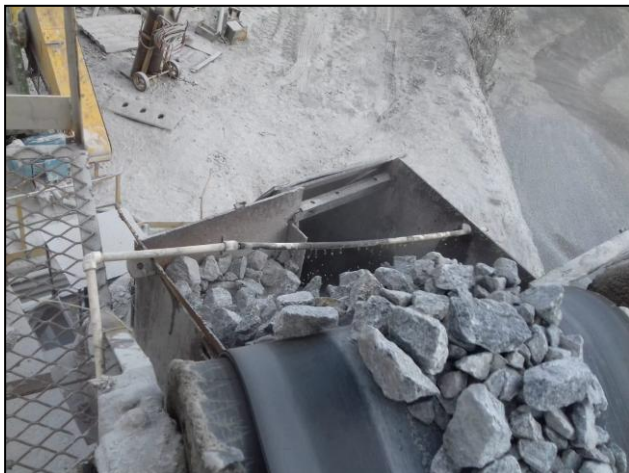
Foto 05 – Sistema de aspersão de água na unidade de britagem para controle de material particulado (BELMONT - 2019).

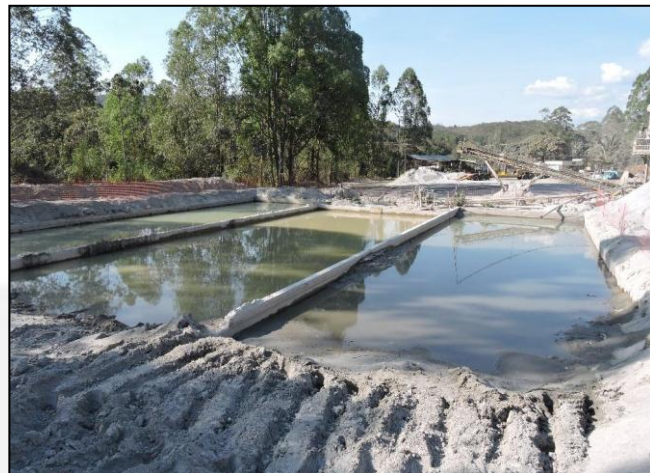
Foto 06 – Bacias de decantação construídas em concreto armado para onde é destinado o efluente industrial (BELMONT - 2019). Após a secagem, o material sólido é destinado a comercialização (super-fino), utilizado para reboco de parede e argamassa.

Na classificação dos produtos de granulometria mais fina utiliza-se água, bem como no lavador de areia, que produz areia artificial e um resíduo que segue para caixas de separação de pó fino (CSP). Estas bacias são estanques, construídas em concreto armado, nas quais toda a água é recirculada em circuito fechado (com perda da água agregada ao fino e evaporação apenas) e os finos gerados, após sua secagem, são também comercializados na construção civil como ligante em rebocos de parede e em argamassa.

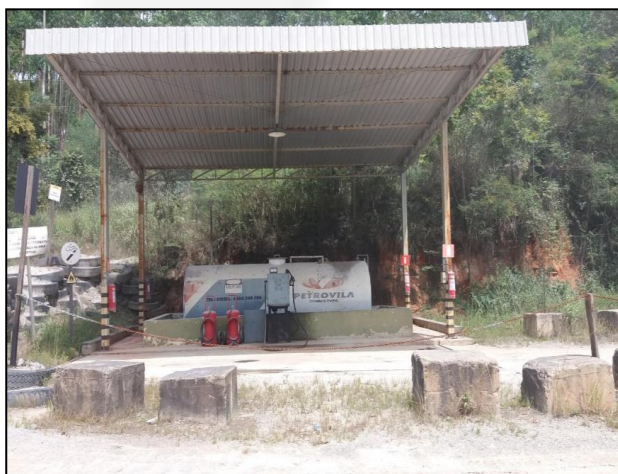
Foto 07 – Ponto de abastecimento do empreendimento (BELMONT - 2019). Observa-se que o tanque de diesel, com capacidade de 15 m³, encontra-se em local coberto e com bacia de contenção em alvenaria. Registra-se ainda que a pista de abastecimento é impermeabilizada, possuindo sistema de canaleta conectado à caixa SAO.

Embora não seja passível de licenciamento ambiental a nível estadual, conforme a DN COPAM n.º 108/2007, para a atividade de ponto de abastecimento, fora apresentado laudo de estanqueidade do sistema de armazenamento aéreo de combustível (SAAC), no qual fora concluída que a estrutura é estanque.

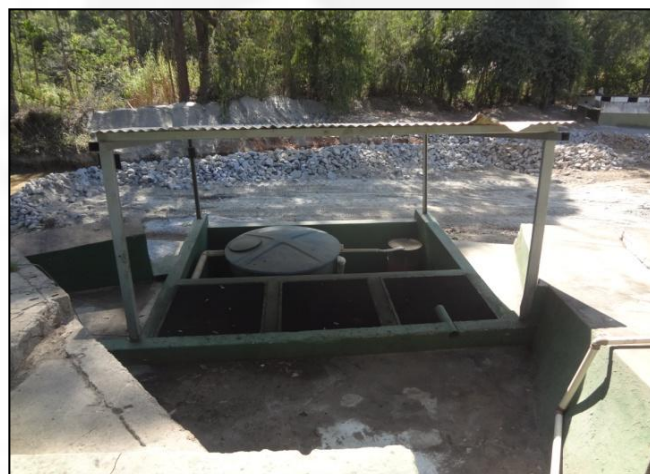
Foto 08 – Caixa desarenadora/Caixa SAO do empreendimento (VISTORIA SUPRAM/LM - 04/09/2019).

Além da caixa desarenadora/caixa SAO para tratamento do efluente oleoso, destaca-se que o efluente sanitário é destinado a dois sistemas de fossa séptica e filtro anaeróbio (sistema 1 - área de apoio; sistema 2 - área de britagem), sendo que a frente de lavra possui banheiros químicos. O empreendimento conta ainda com sistema de drenagem pluvial composto por canaletas, *sumps* e caixas de decantação, enquanto o efluente industrial, oriundo da etapa de britamento, é recirculado na unidade (circuito fechado).

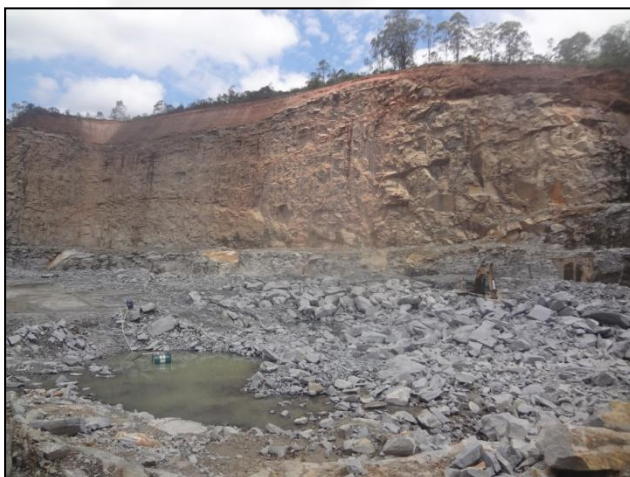
Foto 11 – Frente de lavra (VISTORIA SUPRAM/LM 11/11/2020). Ao fundo, observa-se paredão rochoso que limita a propagação dos ruídos e vibrações gerados na operação da extração mineral.

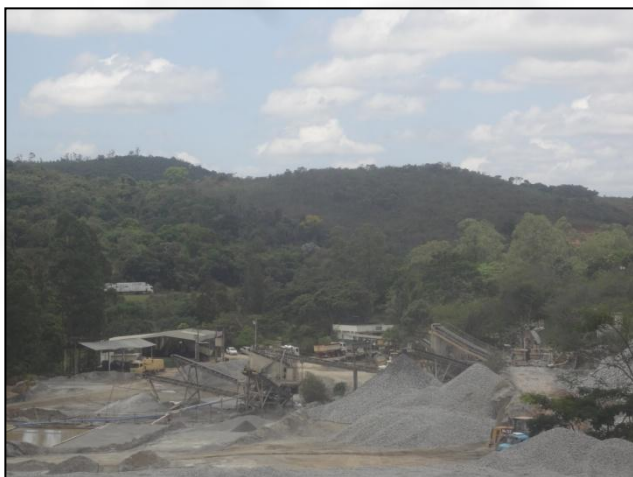
Foto 12 – Vista geral da unidade de britamento (VISTORIA SUPRAM/LM 11/11/2020). Ao fundo, observa-se veículo de carga transitando na BR 381.
