PARECER ÚNICO Nº 1306182/2017

INDEXADO AO PROCESSO: Licenciamento Ambiental	PA COPAM: 10896/2006/002/2013	SITUAÇÃO: Sugestão pelo Deferimento
FASE DO LICENCIAMENTO: Licença de Operação - LO		VALIDADE DA LICENÇA: 10 anos

EMPREENDEDOR:	Departamento de Estradas de Rodagem do Estado de Minas Gerais – DER/MG	CNPJ: 17.309.790/0001-94
EMPREENDIMENTO:	LMG 634 – Trecho Almenara-Jordânia	CNPJ: 17.309.790/0001-94
MUNICÍPIO(S):	Almenara, Jacinto e Jordânia – MG	ZONA: Urbana e Rural
COORDENADAS GEOGRÁFICA (DATUM): SAD 69 /24K	LAT/X 359341	LONG/Y 8230543

Anexo II. Relatório Fotográfico do Departamento de Estradas de Rodagem do Estado de Minas Gerais – DER/MG, trecho Almenara-Jordânia.

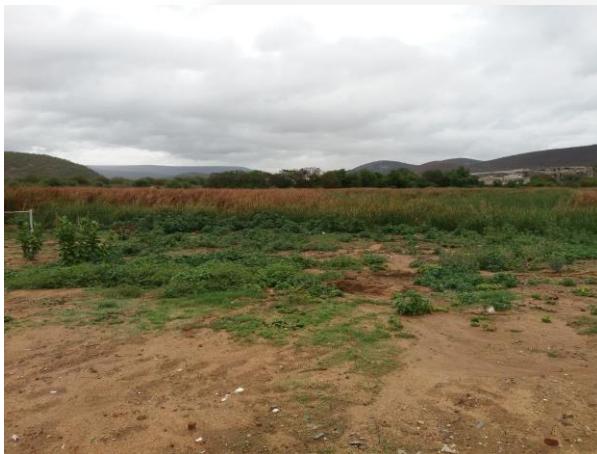
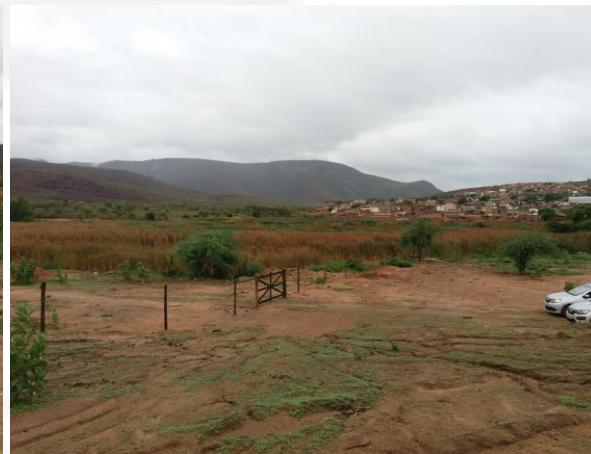
Fotos 1 e 2 – Margens da lagoa natural onde será executada a medida mitigatória por intervenção em APP; município de Itaobim-MG.

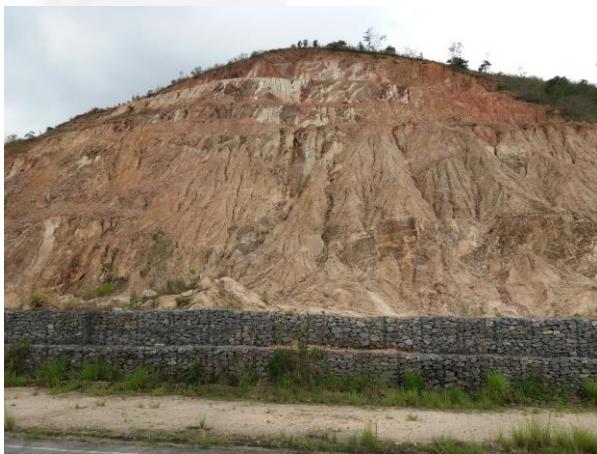
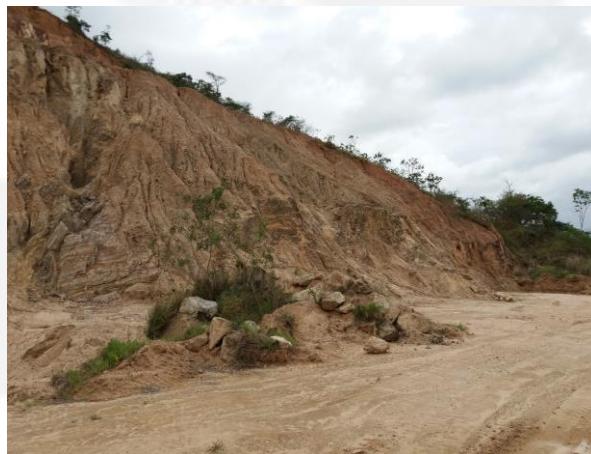
Fotos 3 e 4 – Jazida José Marcio, com presença de sulcos erosivos e carreamento de sedimentos.

Durante vistoria realizada em novembro de 2017, foi possível verificar o esforço dispendido na recuperação estrutural e revegetação das áreas utilizadas pelo empreendimento na fase de instalação (cascalheiras, pedreiras, jazidas, pontos de apoio, canteiros de obras), que se encontram recuperadas ou em estado de recuperação. Também foram verificados os dispositivos de drenagem pluvial instalados ao longo do trecho. Será condicionada a apresentação de relatórios anuais contendo a evolução da recuperação ambiental dos ambientes impactados pelo empreendimento, que ainda não se encontram estabilizados e/ou revegetados.

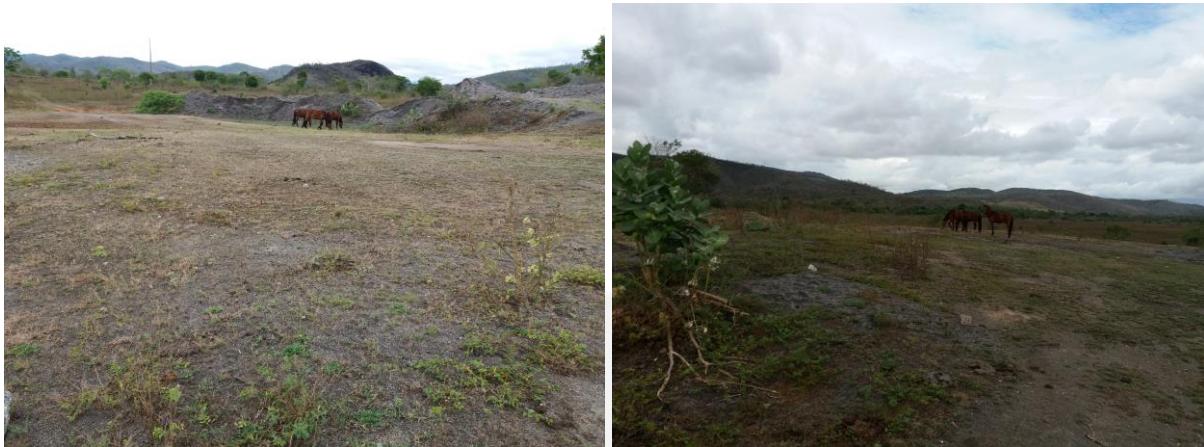
Fotos 5 e 6 – Antigo pátio de britas utilizado na fase de instalação/pavimentação da rodovia.

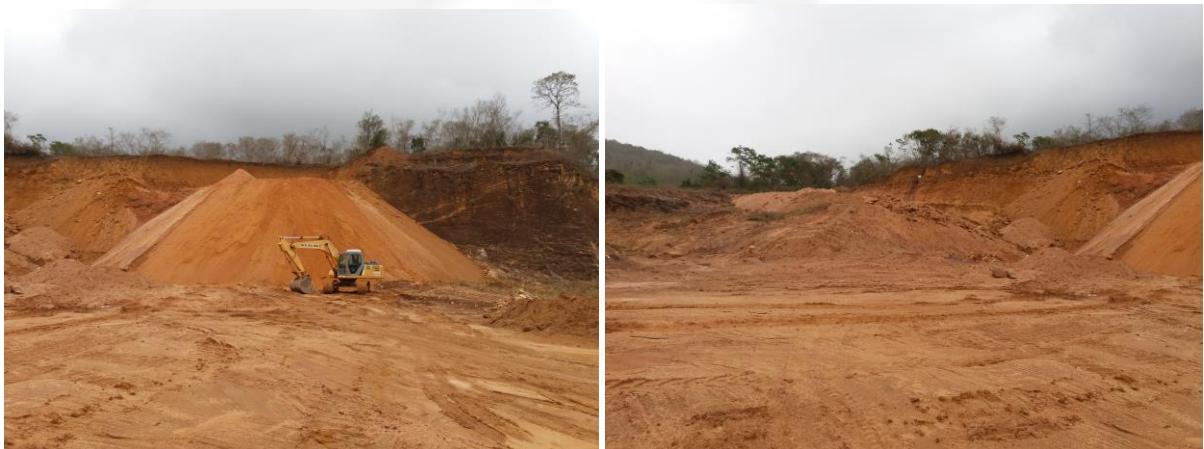
Fotos 7 e 8 – Cascalheira José Edilson; em atividade.
