PARECER ÚNICO Nº 1328249/2017

INDEXADO AO PROCESSO: Licenciamento Ambiental	PA COPAM: 01662/2001/007/2016	SITUAÇÃO: Sugestão pelo Deferimento
FASE DO LICENCIAMENTO: Licença Prévia concomitante com Instalação e de Operação “Ampliação”		VALIDADE DA LICENÇA: 10 anos
PROCESSOS VINCULADOS CONCLUÍDOS: Autorização Ambiental de Funcionamento - AAF	PA COPAM: 01662/2001/006/2015	SITUAÇÃO: Autorizada
Certidão de uso insignificante de recurso hídrico	944307/2015	Concedida

EMPREENDEDOR: Lucinei Ribeiro de Andrade	CPF: 563.436.126-53		
EMPREENDIMENTO: Posto da Gruta Ltda.	CNPJ: 20.070.841/0001-08		
MUNICÍPIO(S): Estiva	ZONA: Rural		
COORDENADAS GEOGRÁFICA (DATUM): WGS 84/ Fuso 23	LAT/Y 7.513.691 LONG/X 395.987		
LOCALIZADO EM UNIDADE DE CONSERVAÇÃO:			
<input type="checkbox"/> INTEGRAL	<input type="checkbox"/> ZONA DE AMORTECIMENTO	<input type="checkbox"/> USO SUSTENTÁVEL	<input checked="" type="checkbox"/> NÃO
BACIA FEDERAL: Rio Grande	BACIA ESTADUAL: Rio Sapucaí		
UPGRH: GD5	SUB-BACIA: Rio Itaim		
CÓDIGO: F-06-01-7	ATIVIDADE OBJETO DO LICENCIAMENTO (DN COPAM 74/04): Postos revendedores, postos de abastecimento, instalações de sistemas retalhistas e postos flutuantes de combustíveis	CLASSE 3

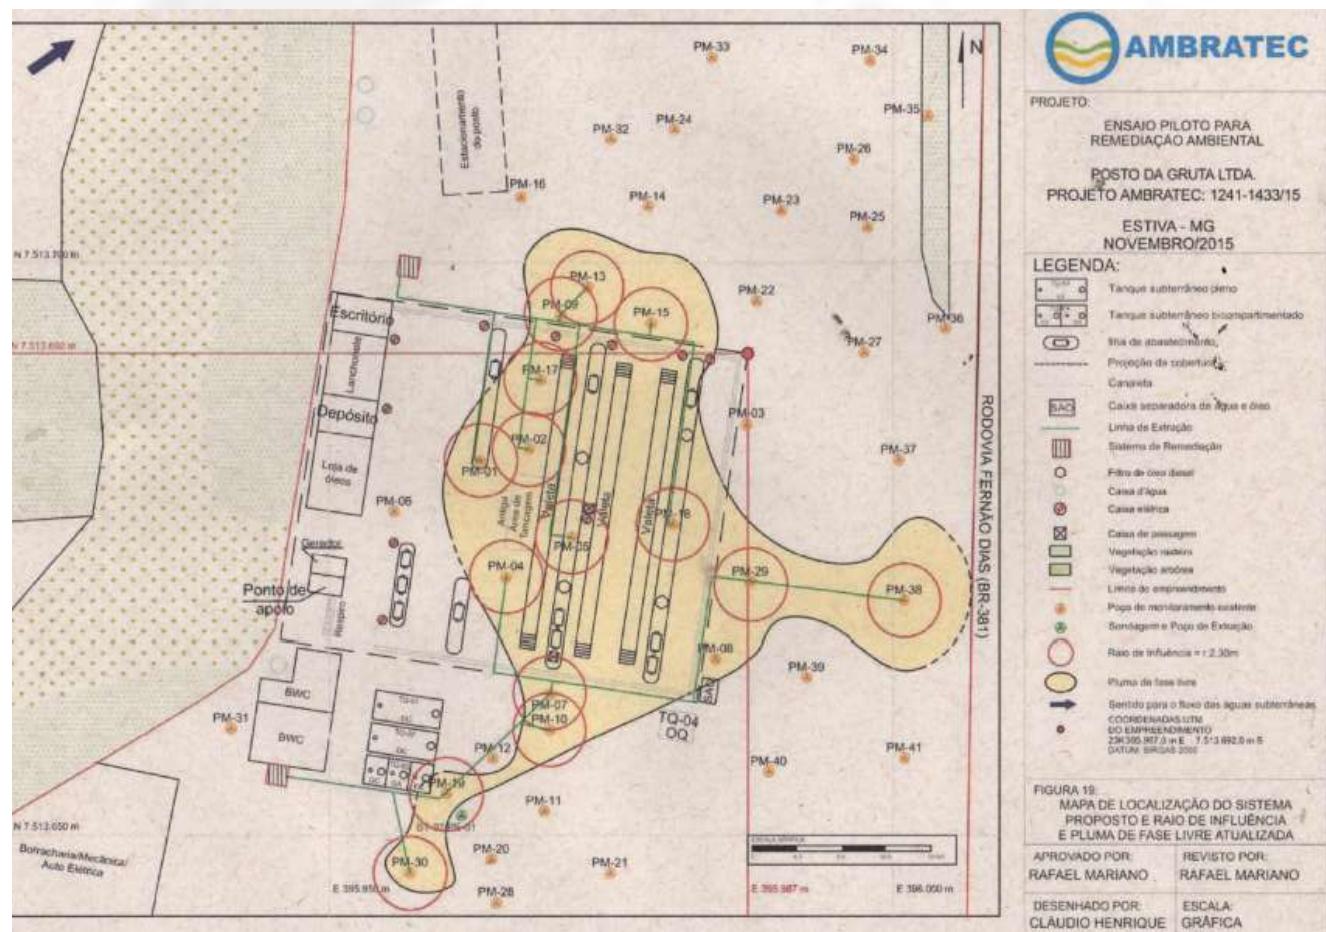
Estão instalados atualmente 46 poços, sendo que 16 fizeram parte desse monitoramento.

Imagem 2: Localização dos poços de monitoramento de água subterrânea e solo.

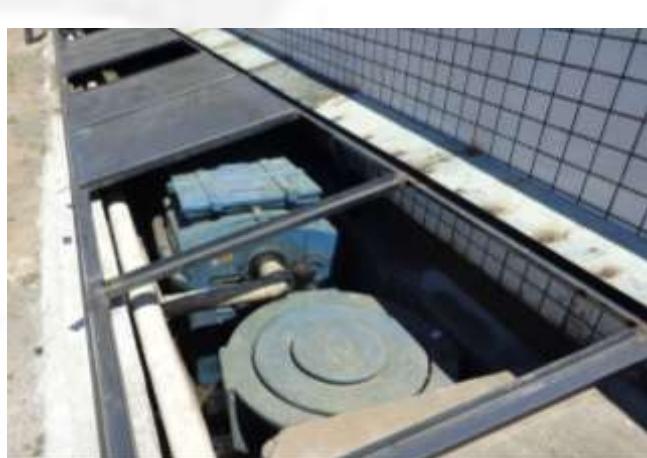
- Os efluentes gerados na pista de abastecimento bem como a água da purga do compressor de ar são destinados para uma caixa separadora de água e óleo – SAO que possui compartimento exclusivo para o armazenamento da fração oleosa separada. Esta caixa SAO é do modelo ZEPPINI-2000 e foi adquirida em 2015, conforme nota fiscal apresentada.

Foto 02. Caixa separadora de água e óleo.

Na análise realizada no dia 11/08/2017, na caixa SAO, o parâmetro agentes tensoativos foi lançado acima do permitido na Deliberação Normativa Conjunta do Conselho Estadual de Política Ambiental e Conselho Estadual de Recursos Hídricos - DN COPAM CERH-MG nº 01/2008, que dispõe sobre a classificação dos corpos de água e diretrizes ambientais para o seu enquadramento, bem como estabelece as condições e padrões de lançamento de efluentes; já no sistema de fossa filtro, os parâmetros sólidos sedimentáveis e sólidos em suspensão foram lançados acima do limite permitido na DN supracitada.

Na segunda análise, realizada em 03/11/2017, a caixa SAO mostrou eficiência, sem nenhum parâmetro lançado acima do permitido; e na análise do sistema de fossa filtro, somente o parâmetro sólido em suspensão ultrapassou o limite permitido na DN.

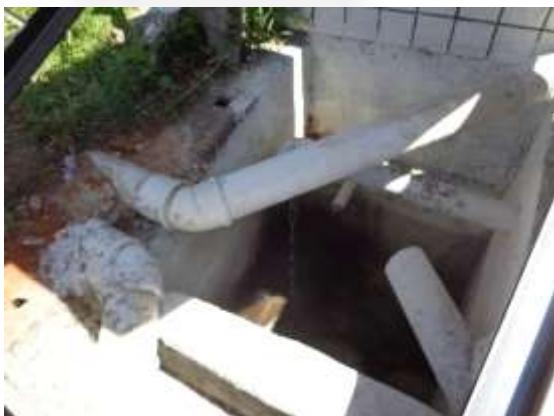
Foto 03. Saída do efluente oleoso tratado.

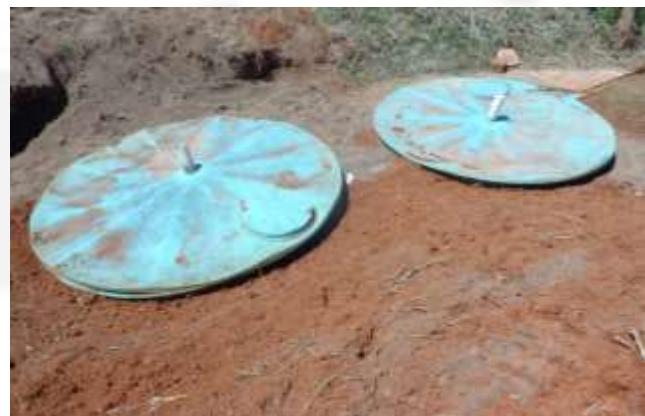
- Realização de análises de estanqueidade dos tanques.
- Para o tratamento dos efluentes sanitários, foi instalado sistema de tratamento composto por Fossa séptica e filtro anaeróbio, que possui capacidade de 7,5 m³, adquirida em 2013, conforme nota fiscal apresentada, e o efluente tratado lançado no curso d'água afluente do rio Três Irmãos.

Foto 04. Sistema de fossa filtro.

Foi observado que o requerente buscou melhorias nos dois sistemas tendo em vista os lançamentos inicialmente fora do padrão apresentados e foi informado que já foi adicionado bactérias no sistema de tratamento de efluentes sanitários. Figurará como condicionante deste processo a continuidade das análises.
