PARECER ÚNICO Nº 0255521/2017 (SIAM)

INDEXADO AO PROCESSO: Licenciamento Ambiental	PA COPAM: 6008/2013/001/2016	SITUAÇÃO: Sugestão pelo Indeferimento
FASE DO LICENCIAMENTO: Licença de Operação – LO		VALIDADE DA LICENÇA: ---

EMPREENDEDOR: Mineração Corcovado de Minas Ltda	CNPJ: 39.282.298/0001-05
EMPREENDIMENTO: Mineração Corcovado de Minas Ltda	CNPJ: 39.282.298/0021-59
MUNICÍPIO: Santa Rita de Caldas-MG	ZONA: Urbana
COORDENADAS UTM (DATUM):	X 356.238
	Y 7.565.16
LOCALIZADO EM UNIDADE DE CONSERVAÇÃO:	
<input type="checkbox"/> INTEGRAL	<input type="checkbox"/> ZONA DE AMORTECIMENTO
<input checked="" type="checkbox"/>	<input checked="" type="checkbox"/> USO SUSTENTÁVEL
<input type="checkbox"/> NÃO	
BACIA FEDERAL: Bacia do Rio Grande	BACIA ESTADUAL: Bacias dos rios Pardo e Mogi-Guaçu
UPGRH: GD6	SUB-BACIA: Rios Pardo e Mogi-Guaçu
CÓDIGO:	ATIVIDADE OBJETO DO LICENCIAMENTO (DN COPAM 74/04):
A-02-06-2	Lavra a céu aberto com ou sem tratamento- rochas ornamentais e de revestimento (exceto quartzito)
A-05-02-9	Obras de infra-estrutura (pátios de resíduos, produtos e oficinas)
A-05-05-3	Estradas para transporte de minério/estéril
CONSULTORIA / RESPONSÁVEL TÉCNICO:	REGISTRO:

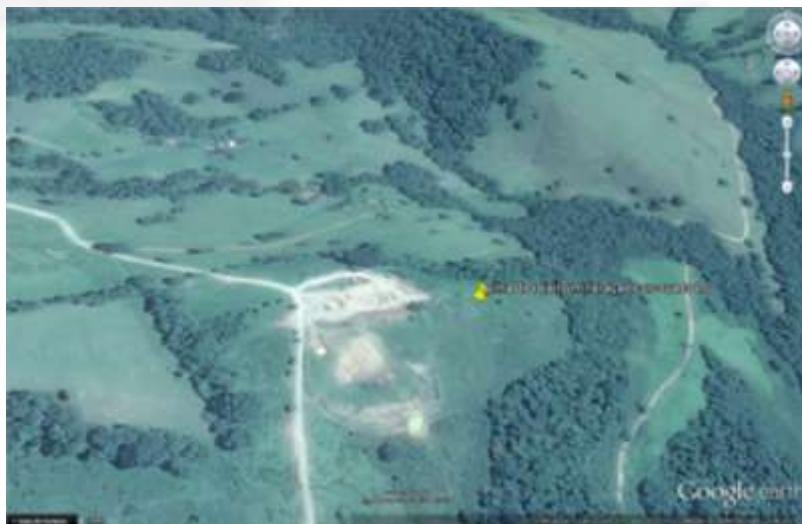
Imagen 2: Pilha de rejeito estéril

O empreendimento possui também Licença de Operação para as Pilhas de minério/estéril com número de **processo COPAM Nº 00361/1998/010/2015 (Imagen2)** com **validade até 03/10/2022**, localizada no local denominado Fazenda Grotão, no município de Santa Rita de Caldas, com as seguintes coordenadas geográficas Lat 22° 0'44.70"S e Long 46°22'4.90"O.

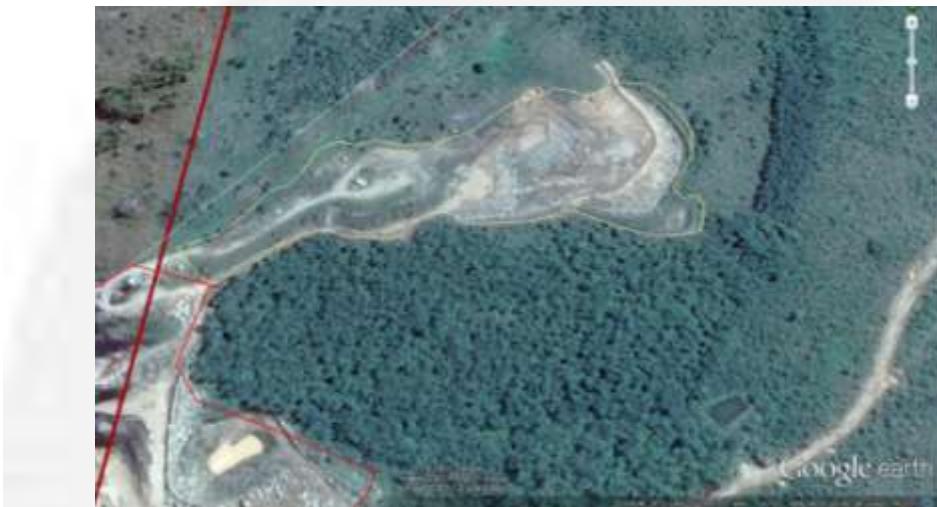
De acordo com sua AAF o empreendedor declara que sua pilha de rejeito localizada nas coordenadas Lat 22°0'39.07" e Long 46°23'26.23" (Imagem 3) seria passível de AAF sendo declarada uma área de 1 ha.

Entretanto, verificou-se através de imagens do Google Earth que pela dimensão da área da pilha de rejeito construída pelo empreendimento o mesmo é passível de licenciamento ambiental e não de AAF, demonstrando que as informações prestadas não condizem com a realidade. Para a construção da pilha de rejeitos a área foi sendo desmatada e houve intervenção ambiental no decorrer dos anos de 2011 a 2016, sem autorização.

Imagem 3: Pilha com AAF, passível de licenciamento ambiental.

O empreendimento licenciou sua pilha de rejeitos através de uma Licença de Operação e mantinha outra pilha de rejeitos através de AAF a qual como já citado acima informava área de até 1 ha.

No entanto, verificou-se no decorrer da análise do processo em questão, que o porte da pilha regularizada mediante o procedimento da Autorização Ambiental de Funcionamento – AAF, possui área superior a 1ha (um hectare), o que, inexoravelmente, conduz a uma regularização mediante o procedimento do licenciamento ambiental.

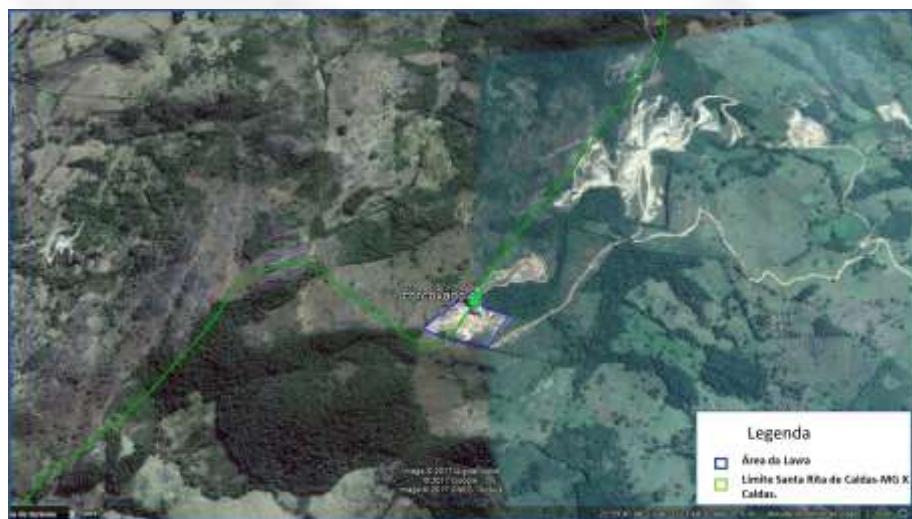
Observa-se também que a cava em sua maior parte se encontra no município de Caldas-MG (imagem 4), o que difere da licença requerida através do processo COPAM Nº 6008/2013/001/2016, em que a área requerida do empreendimento é Santa Rita de Caldas-MG.

Imagem 4: Limite municipal Santa Rita de Caldas-MG x Caldas-MG

O empreendimento descumpriu acordos firmados com os órgãos municipais, onde se comprometia a não minerar na área de Caldas-MG, além de ter omitido ao órgão ambiental que pretendia minerar no território de Caldas-MG, sendo que no processo encontra-se a solicitação de mineração na área onde seu DNPM está inserido no município de Santa Rita de Caldas-MG.

Agrava-se ainda, o fato do empreendimento estar exploração recursos minerais em dois municípios, Santa Rita de Caldas e Caldas, sendo omitido tal informação em todos os FCEs preenchidos, não havendo qualquer manifestação do município de Caldas para a exploração mineral.

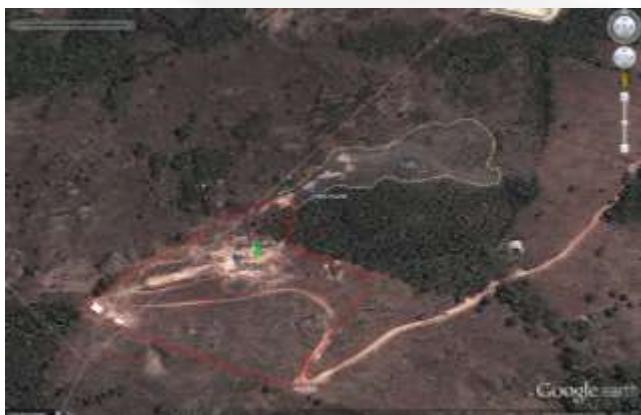
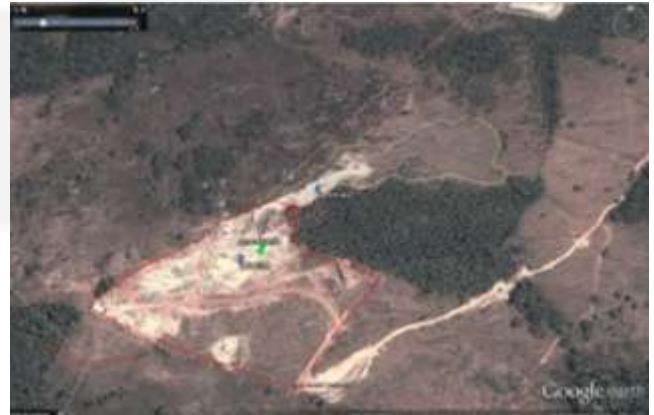
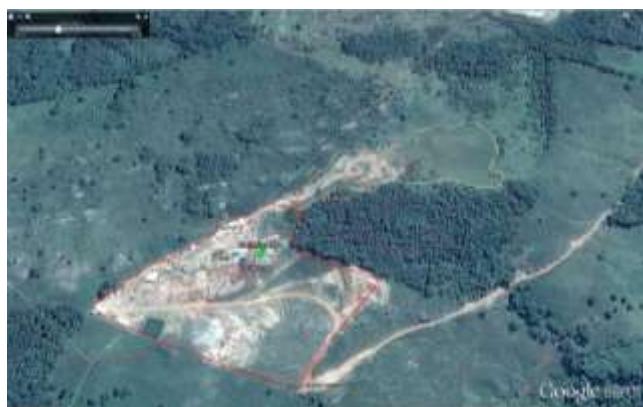
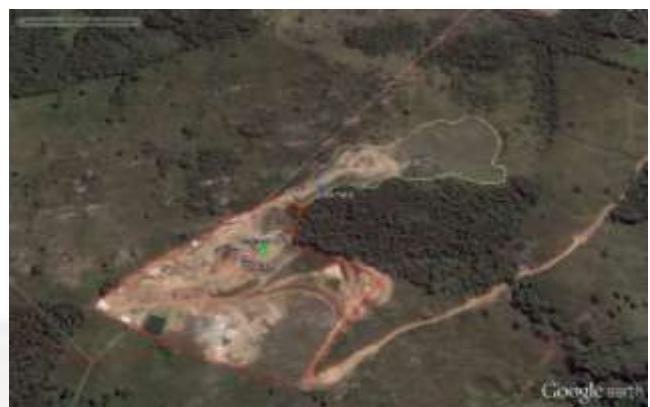
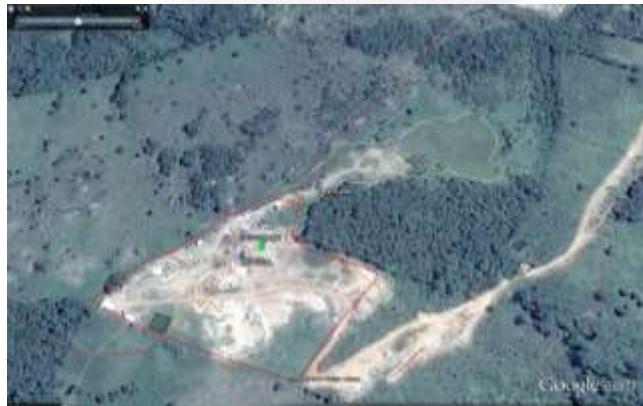
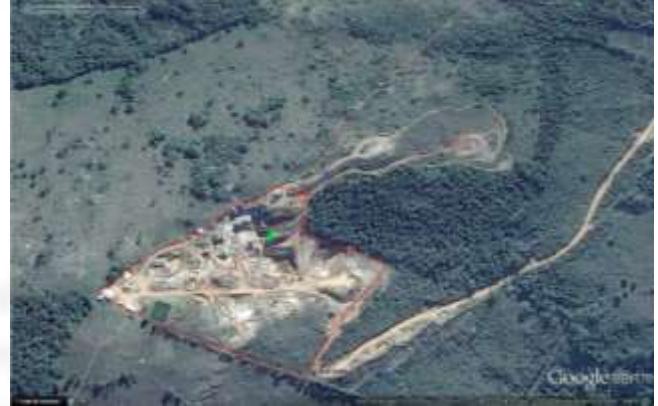
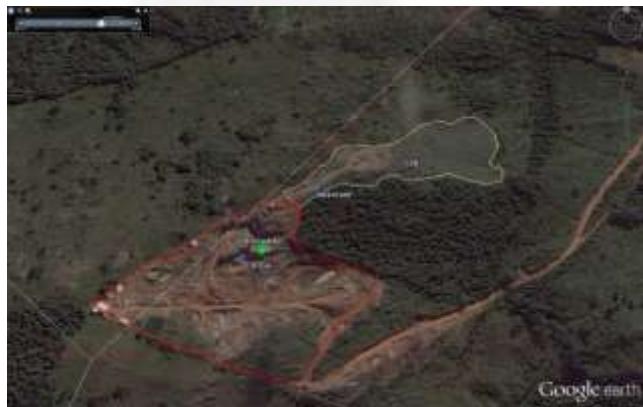
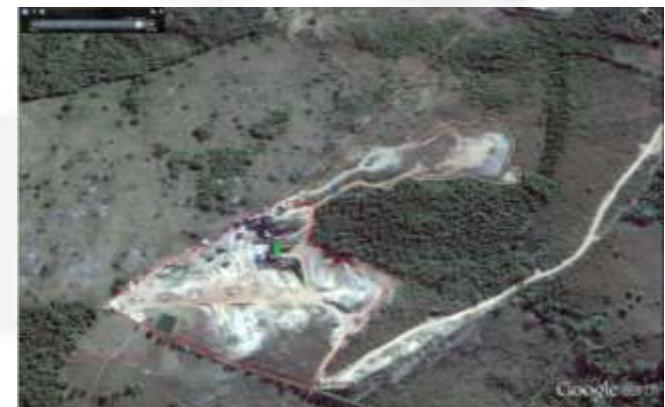
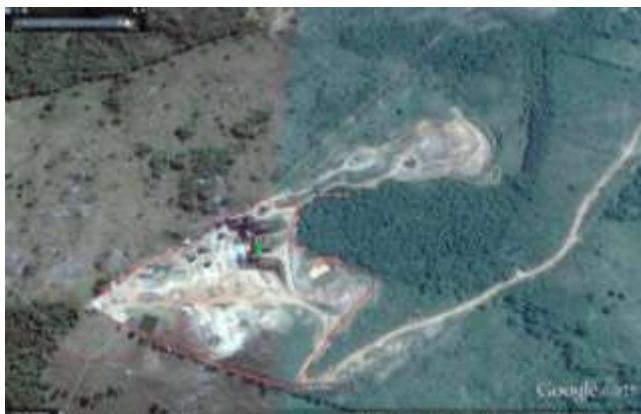
As imagens (1,2,3,4,5,6 e 7) são uma consulta realizada ao Google Earth através das imagens históricas da área do empreendimento onde verifica-se a área aberta para a pilha de rejeitos declarada através de AAF bem como a intervenção ambiental através do desmatamento da área. As imagens demonstram a atividade do empreendimento desde setembro de 2011 até novembro de 2016.

O requerente solicitou junto ao órgão ambiental o licenciamento para o seu empreendimento no município de Santa Rita de Caldas-MG, não sendo, portanto, permitido lavrar em Caldas-MG. Sendo assim o empreendimento não tem autorização do órgão ambiental para lavrar na área em que seu DNPM está inserido no município de Caldas-MG.
