Parecer nº 161/SEMAP/SUPRAM SUL - DRRA/2022

Parecer Único de Licenciamento Ambiental Simplificado (RAS) nº 161/SEMAP/SUPRAM SUL - DRRA/2022

PA COPAM Nº: 1943/2022	SITUAÇÃO: pelo Indeferimento		
EMPREENDEDOR: PEREIRA E PEREIRA INVESTIMENTOS LTDA		CNPJ:	26.761.424/0001-62
EMPREENDIMENTO: PEREIRA E PEREIRA INVESTIMENTOS LTDA		CNPJ:	26.761.424/0001-62
MUNICÍPIO(S): São Thomé das Letras		ZONA:	Rural
COORDENADAS GEOGRÁFICAS (DATUM):	LAT/Y: 21°39'44	LONG/X: 44°56'7"W

**Parecer Técnico de Licença Ambiental Simplificada (RAS) nº 161 /SEMAD/SUPRAM
SUL - DRRA/2022**

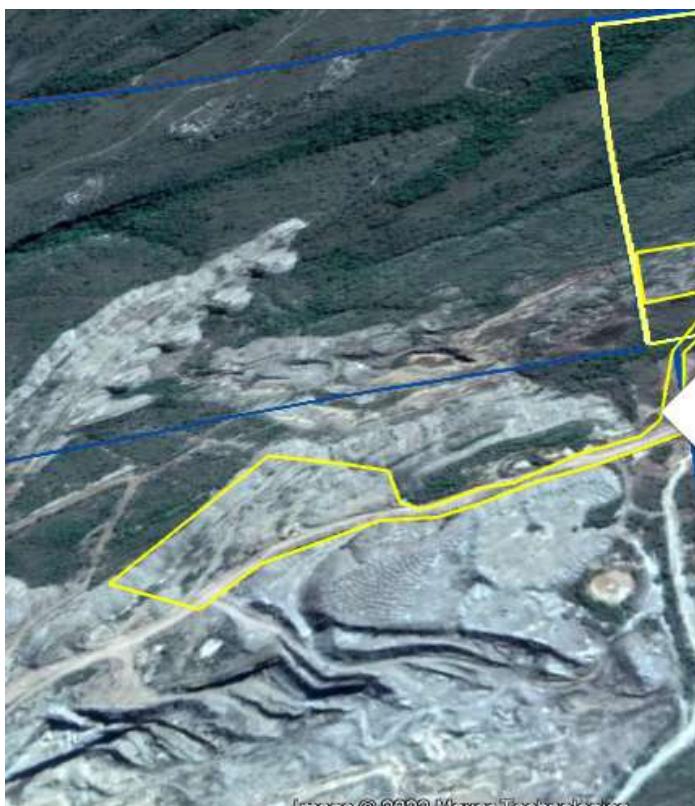
Através da poligonal apresentada na formalização do processo SLA, observou-se que a maior parte da área do empreendimento encontra-se plotada em poligonal minerária de titularidade diferente do requerente “Pereira E Pereira Investimentos Ltda”, como mostra a imagem:

Figura 1 – ADA apresentada na formalização do processo (amarelo) localizada no interior da poligonal minerária de outra titularidade (azul).

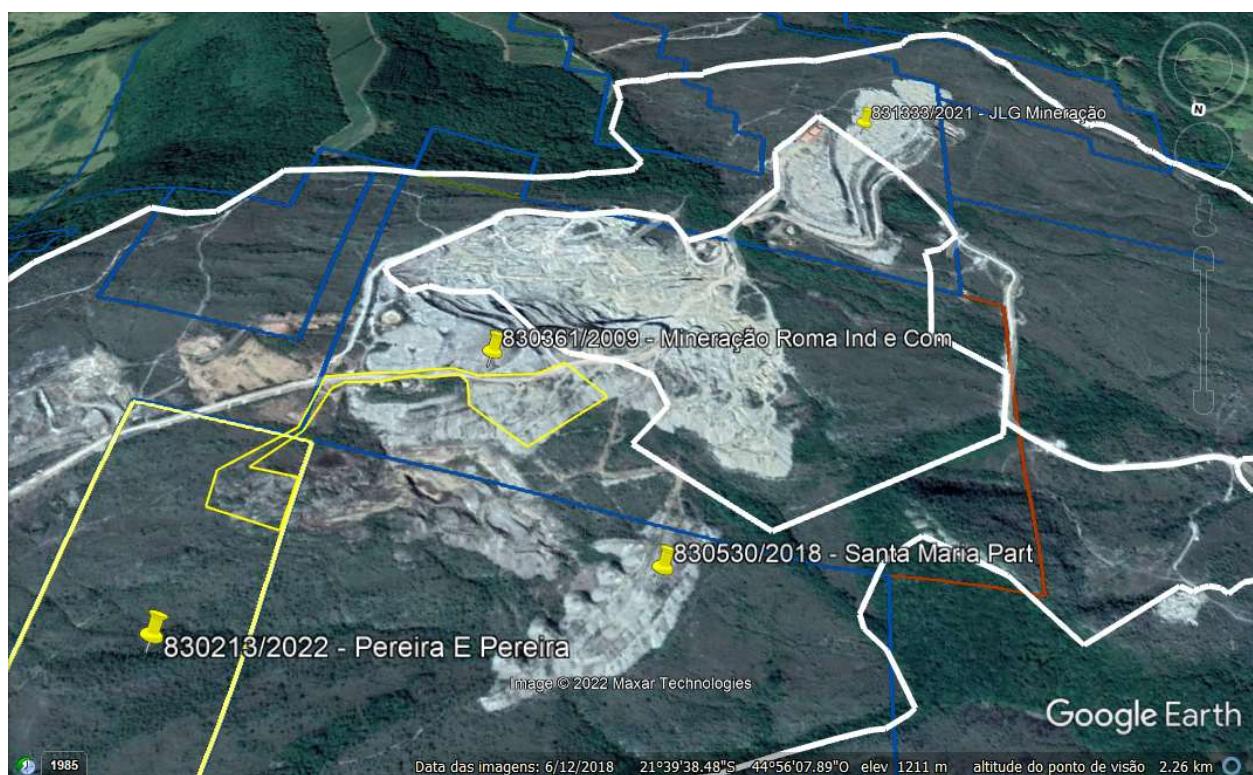
A imagem abaixo demonstra as áreas com vestígios de mineração no polígono do empreendimento e entorno e, as poligonais minerárias.

Figura 2 – A poligonal do empreendimento em amarelo mais escuro. Em amarelo claro a poligonal minerária do empreendimento Pereira E Pereira e, em azul e vermelho as poligonais minerárias de terceiros e vestígios de mineração, localizadas na propriedade do empreendimento (polígono branco).

Por isso, a equipe da Supram Sul entende que para avaliar a viabilidade ambiental do empreendimento, deverão ser apresentadas medidas que envolvam recuperação da área degradada caso tais áreas não sejam mineradas. O andamento do processo minerário é de responsabilidade da Agencia Nacional da Mineração e para minerar em títulos de terceiros é necessário autorização do titular.

A equipe da Supram Sul entende como benéfica a reativação da atividade em área em que já ocorreu mineração; porém, devido ao tempo de paralização da atividade, as intervenções ambientais necessitam ser melhor esclarecidas e deverão ser levantadas as áreas degradadas existentes na propriedade para serem objeto de recuperação.

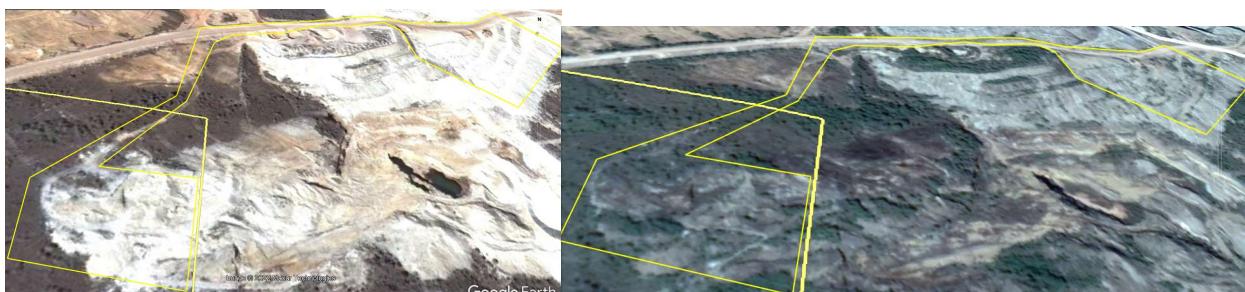
Em consulta ao SIAM o vencimento da última Autorização Ambiental para Funcionamento – AAF na área do empreendimento foi em 11/06/2012. Considerando que houve paralização das atividades até os dias atuais, tem-se quase uma década onde a área foi se regenerando naturalmente. Fato que foi corroborado pelas imagens de satélite e fotos apresentadas no LAS, Figuras 3 e 4.

Figura 3 – primeira imagem é da área em operação em 29 de julho de 2008 e, segunda imagem a área paralisada mais atual, em 12 de julho de 2018, Google Earth.

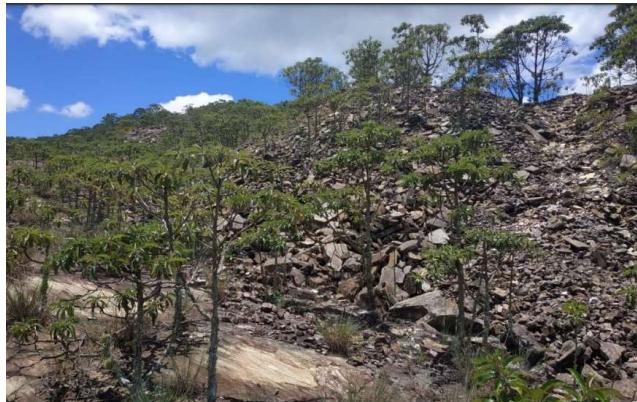
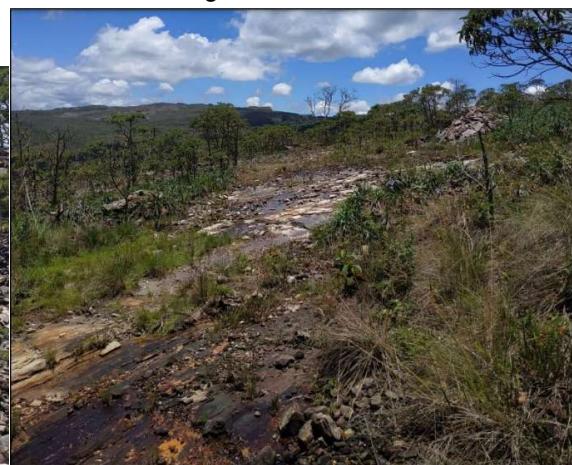
Figura 4 – Fotos da área do empreendimento, RAS.

Considerando as definições do Decreto supracitado, o laudo apresentado no RAS que caracterizou a área com presença de vegetação rasteira típica do bioma Cerrado e, somado as imagens de satélite, fotos apresentadas nos estudos, período de paralisação da antiga mineradora, formação vegetal existente na consulta ao IDE-Sisema, entende-se que para reativar o empreendimento haverá necessidade de supressão de vegetação nativa.

Portanto, os estudos deverão considerar estudo qualitativo e quantitativo da flora, através da utilização de metodologias para fitofisionomias de campo para a definição do estágio sucessional do fragmento existente.

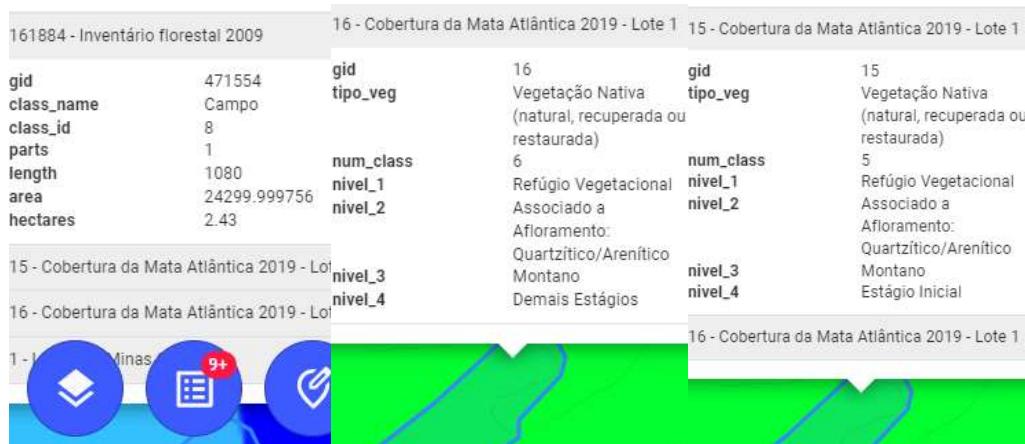
Além disso, em consulta a plataforma de dados IDE-Sisema, na camada vegetação, o Inventário Florestal 2009 define a classe da área como campo e, a Cobertura da Mata Atlântica 2019 define a área como tipo de vegetação nativa (natural, recuperada ou restaurada), como mostra abaixo:

Figura 5 – Camadas ativas do empreendimento na análise de vegetação, IDE-Sisema.

Por isso, o empreendimento deverá obter a decisão do processo de intervenção ambiental junto ao IEF para análise da vegetação nativa existente no empreendimento, previamente a formalização do LAS.
