**PARECER ÚNICO Nº 0031822/2020 (SIAM)**

| <b>FASE DO LICENCIAMENTO:</b> Renovação de Licença de Operação | | <b>VALIDADE DA LICENÇA:</b> 6 anos |

| <b>EMPREENDEDOR:</b> Pedreira Um Valemix Mineração Joaspe Ltda. | <b>CNPJ:</b> 41.710.740/0001-07 |

**RELATÓRIO DE VISTORIA:** 037/2019;

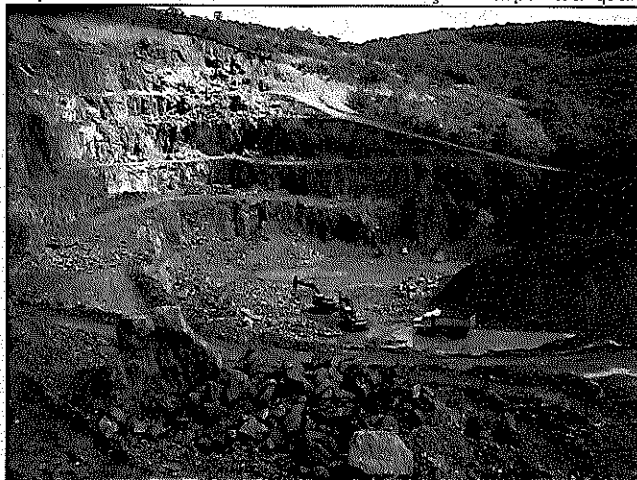
desenvolvida em área de 4,57 ha. O método de extração é de bancadas regulares descendentes, parte a meia encosta e parte em cava, com utilização de explosivo para desmonte da rocha. Os bancos são projetados com altura máxima de 10 metros, subverticais quando no minério, chanfrados para 56º quando no solo de cobertura. Posteriormente, os matacos maiores são quebrados com o emprego de rompedor, adaptado a lança da escavadeira. Após esta etapa, o material é transportado em caminhões até a UTM da Pedreira Um Valemix (estrutura utilizada por ambos os empreendimentos e com licenciamento ambiental próprio) localizada a cerca de 7 Km da frente de lavra para beneficiamento a seco (cominuição e segregação). A etapa de extração mineral pode ser visualizada na Imagem 01.

**Imagem 01.** Vista geral do empreendimento Pedreira Um Valemix Mineração Joaspe Ltda. quando de sua operação.

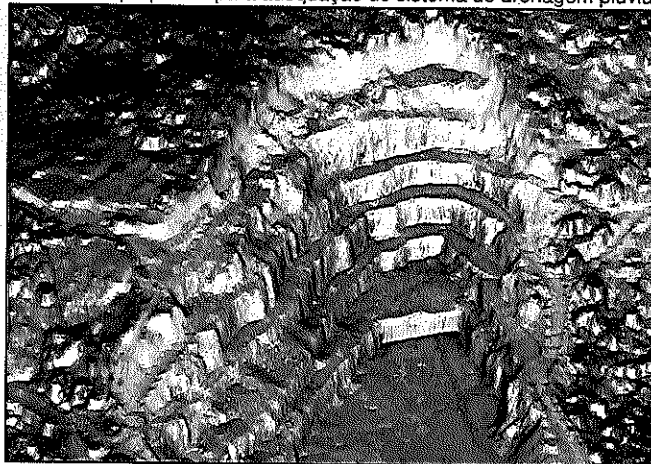
estudo apresentado, informou-se que técnicos da consultoria contratada bem como do empreendimento percorreram a área no dia 07/11/2019, onde se constatou a descida de sedimentos em algumas linhas de drenagem. O talude superior dos cortes de lavra é constituído de material argiloso, com forte inclinação, o que vem provocando os fenômenos de erosão e carreamento deste material fino para a área da cava, inclusive com escorregamento de terra em determinado ponto.

O autor do estudo apontou que a solução de maior consistência seria a adequação da inclinação do terreno, afastando-o da crista do talude imediatamente inferior, na pedra. Contudo, para execução desta ação seria gerado grande volume de material solto, além da necessidade de supressão de vegetação nativa local, concluindo que a relação custo/benefício é bem desfavorável, neste momento, sendo relatado que, tal solução de recorrência no talude superior será adotada quando da retomada dos trabalhos de lavra. Quanto à remoção da pequena pilha de material originário do rompimento de trecho do talude também não está sendo recomendada, uma vez que a mesma está atuando no escoramento do talude remanescente.

Figura 03. Localização das estruturas propostas para adequação do sistema de drenagem pluvial atual do empreendimento.

Diante da situação relatada anteriormente, a solução proposta foi a implantação de quatro barreiras de pedras de serpentinito de diferentes dimensões, de modo manual e mecanizado, seccionando os principais canais de descida das águas pluviais. Estas pequenas barreiras formarão diques filtrantes, amortecendo o fluxo das águas e, principalmente, reterendo os sólidos carregados com as chuvas. Desta forma, as águas descenderão limpas pelos taludes na rocha e os sólidos ficarão retidos, servindo inclusive para escorar os taludes de argila, reduzido o processo de erosão local. A Figura 02 traz a localização prevista das estruturas propostas para adequação do sistema de drenagem pluvial atual do empreendimento.

Um segundo problema constatado refere-se à descida abrupta das águas da encosta acima da pilha de estéril para a bacia formada na sua área de montante, com indício de processo erosivo. A solução proposta para tal problema consiste no preenchimento parcial deste trecho de canal de descida d'água com as pedras existentes no local. Este serviço será feito em poucas horas com uma pá mecânica ou escavadeira. Esta máquina, aproveitando sua passagem local, promoverá também adequações nas estradas de acesso ao alto da pedreira, corrigindo erosões, canais e leiras de proteção.

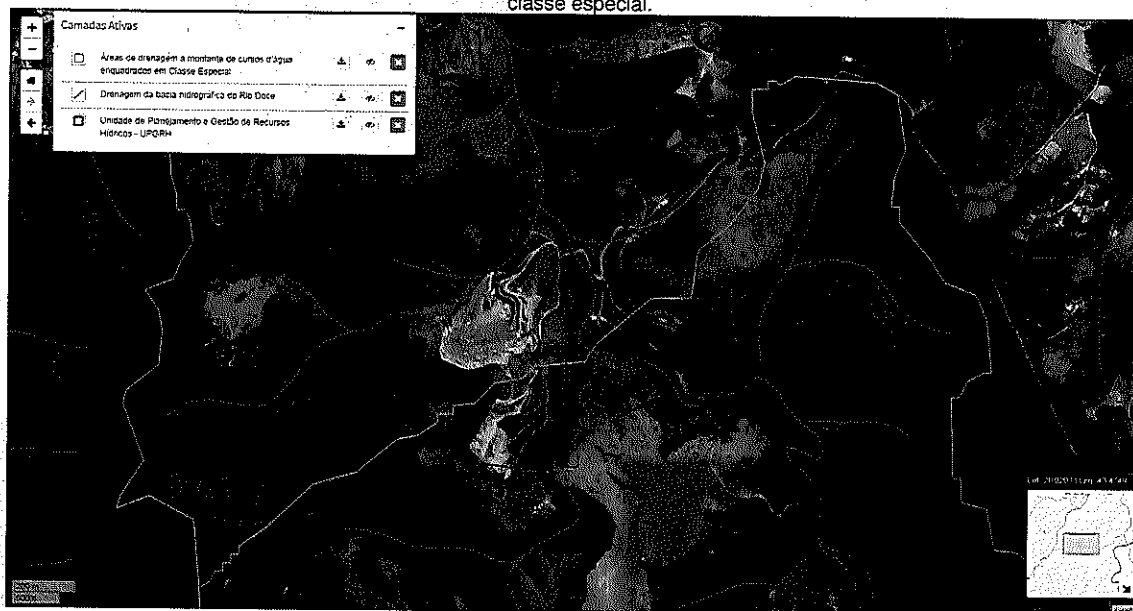
**Figura 04.** Localização do empreendimento inserido parcialmente em área a montante de drenagem de curso d'água de classe especial.

Dessa forma, como observa-se na IDE-SISEMA, conforme figura acima, o córrego Moacir é afluente da margem esquerda do córrego Brumadinho e o córrego Quebra Ossos é afluente da margem direita do córrego Brumadinho, que por sua vez, deságua no ribeirão Caraça. Assim, parte do empreendimento está localizado em Área de drenagem a montante de cursos d'água enquadrados em Classe Especial, tendo em vista o trecho 28 da Deliberação COPAM nº 09, de 19 de abril de 1994.

Assim, considerando que se trata de empreendimento já licenciado, em etapa de renovação, o empreendedor deverá adotar as medidas necessárias para que não ocorra alteração da qualidade da água dos corpos hídricos locais, principalmente no que tange o segmento enquadrado como "classe especial", sendo vedado o lançamento de efluentes neste segmento. Ressalta-se que não está previsto o lançamento de efluentes em corpo d'água neste processo.

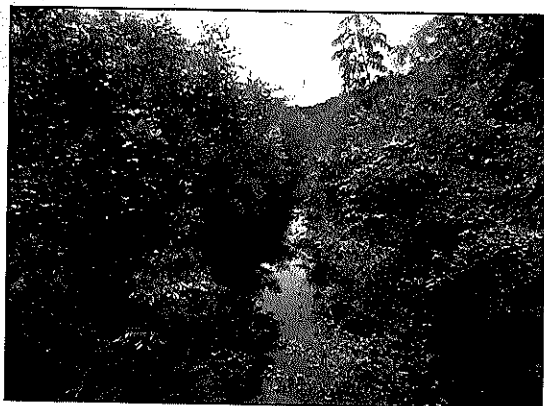
Foto 03 – Córrego Brumadinho localizado próximo à entrada do empreendimento.
