Parecer nº 121/SEMAD/SUPRAM LESTE-DRRA/2020

Parecer Técnico de Licença Ambiental Simplificada (RAS) nº 0501005/2020			
Nº DOCUMENTO DO PARECER ÚNICO VINCULADO AO SEI:21292889			
PA COPAM Nº: 25812/2011/006/2020		SITUAÇÃO: Sugestão pelo Indeferimento	
EMPREENDEDOR: Esplendor Mineração e Comércio e Exportação e Importação LTDA -ME		CNPJ: 13.411.314/0001-29	
EMPREENDIMENTO: Esplendor Mineração e Comércio e Exportação e Importação LTDA- ME		CNPJ: 13.411.314/0001-29	
ENDEREÇO: Fazenda São Pedro			
MUNICÍPIO(S): Franciscópolis-MG		ZONA: Rural	
COORDENADAS GEOGRÁFICAS: Latitude 18° 04' 25,44" S e Longitude 42° 01' 12,84" W.			
CRITÉRIO LOCACIONAL INCIDENTE: Não há incidência de critério locacional			
CÓDIGO:	ATIVIDADE OBJETO DO LICENCIAMENTO (DN COPAM 217/17):	CLASSE	PARÂMETRO
A-02-06-2	Lavra a céu aberto-rochas ornamentais e de revestimento	3	Produção bruta de 9000 m³/ano
A-05-04-6	Pilha de rejeito/estéril de rochas ornamentais e de revestimento		Área útil de 2,0 ha

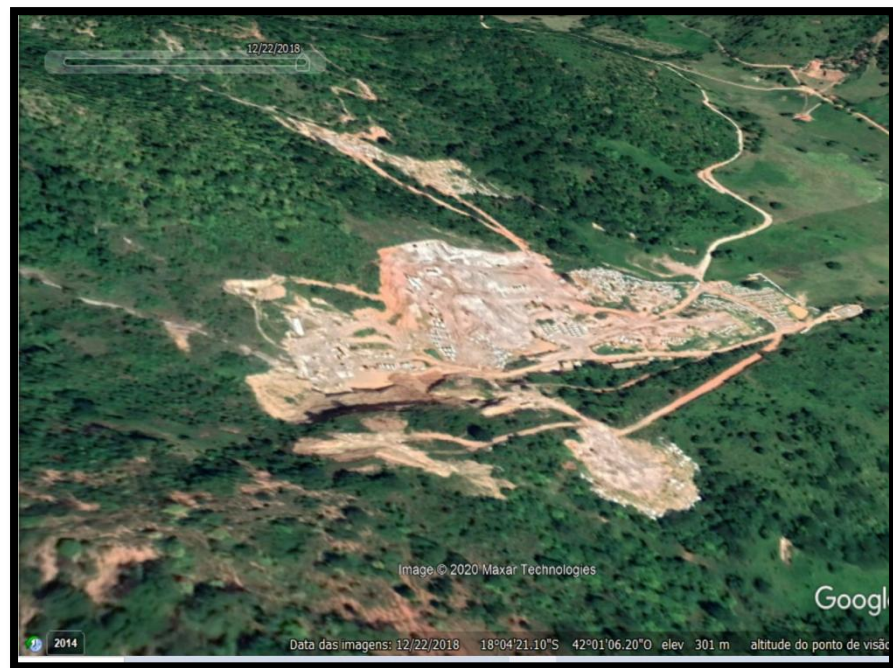
Conforme informado no Módulo 1 do Formulário de Caracterização do Empreendimento-FCE, não houve supressão de vegetação em momento posterior a 2008. Contudo, através das imagens disponibilizadas pelo Programa Computacional *Google Earth Pro* verificou-se a supressão de cobertura vegetal nativa comparando-se as imagens de 14/02/2014 (Figura 03) e 22/12/2018(figura 04).

Figura 4 Fonte: Google Earth Pro 2020 – Área do empreendimento (2018)

Salienta-se ainda, que em consulta ao Controle de Autos de Infração e Processos Administrativos-CAP, consta AI nº96764/2016 referente à supressão de vegetação nativa sem autorização do órgão ambiental.
