PARECER ÚNICO Nº 0932407/2016 (SIAM)

INDEXADO AO PROCESSO: Licenciamento Ambiental	PA COPAM: 05296/2010/001/2016	SITUAÇÃO: Sugestão pelo Deferimento
FASE DO LICENCIAMENTO: Licença de Operação Corretiva - LOC		VALIDADE DA LICENÇA: 06 anos

EMPREENDEDOR: Alfenaço Indústria Metalúrgica LTDA - ME	CNPJ: 03.703.225/0001-00		
EMPREENDIMENTO: Alfenaço Indústria Metalúrgica LTDA - ME	CNPJ: 03.703.225/0001-00		
MUNICÍPIO: Alfenas	ZONA: Urbana		
COORDENADAS GEOGRÁFICA (DATUM): WGS - 84	LAT/Y 21°24'58" LONG/X 45°58'00"		
LOCALIZADO EM UNIDADE DE CONSERVAÇÃO:			
<input type="checkbox"/> INTEGRAL	<input type="checkbox"/> ZONA DE AMORTECIMENTO	<input type="checkbox"/> USO SUSTENTÁVEL	<input checked="" type="checkbox"/> NÃO
BACIA FEDERAL: Rio Grande	BACIA ESTADUAL: Afluente Rio Grande		
UPGRH: GD 3 – Entorno do Reservatório de Furnas	SUB-BACIA: Afluente Rio Grande		
CÓDIGO: B-05-03-7	ATIVIDADE OBJETO DO LICENCIAMENTO (DN COPAM 74/04): Fabricação de estruturas metálicas e artefatos de trefilados de ferro, aço e de metais não-ferrosos, com tratamento químico superficial, exclusive móveis.	CLASSE 3	
RESPONSÁVEL TÉCNICO: Gilvânia Ferreira Redigolo – Engenheira Agrônoma;	REGISTRO: CREA-MG – 6285-8/D

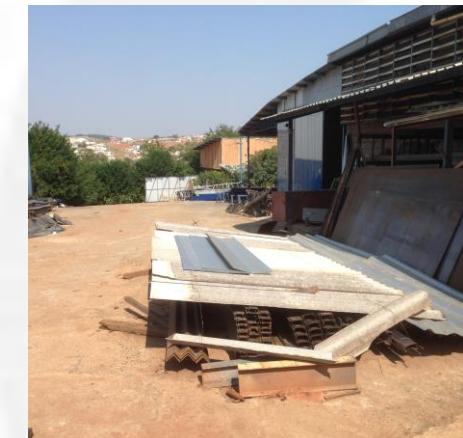
Foto 01. Área para armazenamento de matéria prima

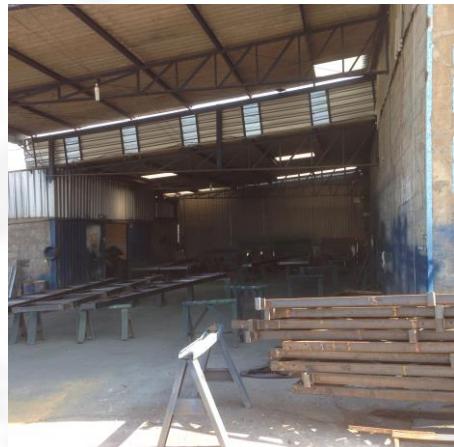
Em vistoria verificou-se que há também uma área de pintura das peças acabadas e que as emissões de poluentes a exemplo de compostos orgânicos voláteis e materiais particulados.

Foto 02. Área onde se realiza pintura

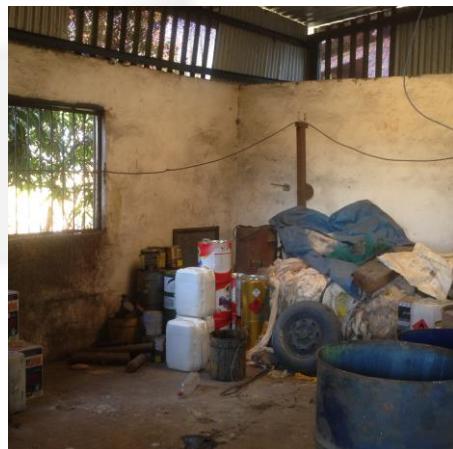
Foto 04. Local impermeabilizado e coberto para armazenamento de resíduo classe I

O fluido de purga oriundo dos compressores é recolhido e juntado com as estopas contaminadas com óleo e destinado juntamente como Classe I.
