PARECER ÚNICO Nº 0100294/2021 (SIAM)

INDEXADO AO PROCESSO: Licenciamento Ambiental	PA COPAM: 05468/2014/002/2020	SITUAÇÃO: Sugestão pelo Deferimento
FASE DO LICENCIAMENTO: Licenciamento Ambiental Concomitante Operação – LAC 1 - LOC	VALIDADE DA LICENÇA: 10 anos

Relatório Fotográfico Rinaldo Diniz Teixeira – ME

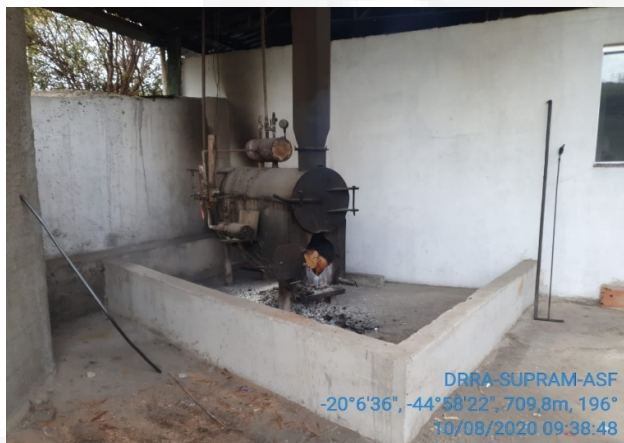
Figura 1: Impermeabilização e bacia de contenção da caldeira

04	<p>Impermeabilizar o local onde a caldeira está instalada e construir bacia de contenção ao seu redor. Apresentar relatório fotográfico comprovando a execução.</p> <p>Cumprida intempestivamente Protocolo R0059495 de 28/05/2020. Protocolo R0085494/2020 de 30/07/2020. Com a vistoria realizada em 11/08/2020 (AF 153581) foi verificada a impermeabilização e a contenção.</p>	45 dias
05	<p>Apresentar comprovantes (certificados ambientais válidos, contratos de prestação de serviços vigentes e notas fiscais atuais) para demonstrar a correta destinação dos resíduos sólidos gerados no empreendimento, inclusive a cama de frango. Semestralmente, apresentando a primeira documentação com prazo de 60 dias após a assinatura do TAC.</p> <p>Cumprida parcialmente. Protocolo R0085494/2020 de 30/07/2020. Apresentou somente uma declaração de coleta da Patense. Não foi apresentada a regularização ambiental desta empresa. Não foi apresentado documentos sobre a destinação do lixo doméstico e das cinzas da caldeira.</p>	Durant e a vigênci a do TAC

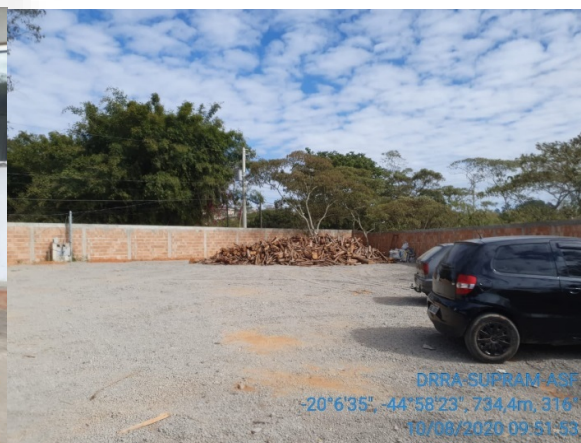
Figura 2: Lenha a ser utilizada.

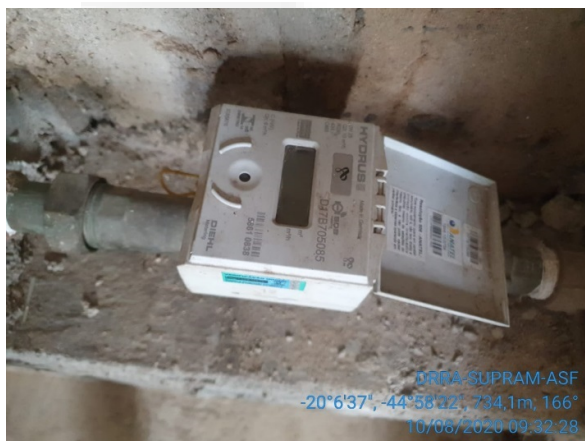
Figura 03: Horímetro e Hidrômetro.

Conforme apresentado por meio de relatório fotográfico, o poço manual está sendo monitorado por horímetro e hidrômetro, e através da planilha mento semanal das leituras destes equipamentos.

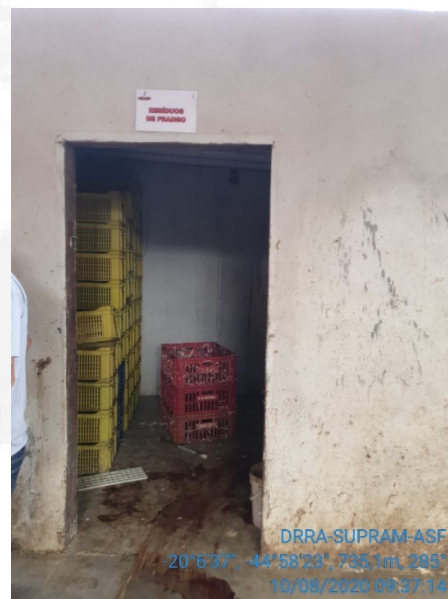
Figura 04: Resíduos de Frango.
