Parecer nº 114/SEMAP/SUPRAM SUL - DRRA/2022

PARECER ÚNICO Nº 114/SEMAP/SUPRAM SUL - DRRA/2022		
Nº Documento do Parecer Único vinculado ao SEI: 50633041		
INDEXADO AO PROCESSO: Licenciamento Ambiental	PA COPAM: 4995/2021	SITUAÇÃO: Sugestão pelo Deferimento
FASE DO LICENCIAMENTO: Licença de Ampliação - LOC (LAC1)		VALIDADE DA LICENÇA: Até 26/04/2027

Esta licença ambiental tem como objetivo regularizar a canalização e retificação do afluente do Córrego do Papão de **305 metros de extensão e do Córrego do Papão de 192,08 metros de extensão**, que totalizam cerca de **497,08 metros**, realizadas para obras de reforço no dique da Área de Resíduo de Bauxita 3 – ARB 3 (Células 1 e 2).

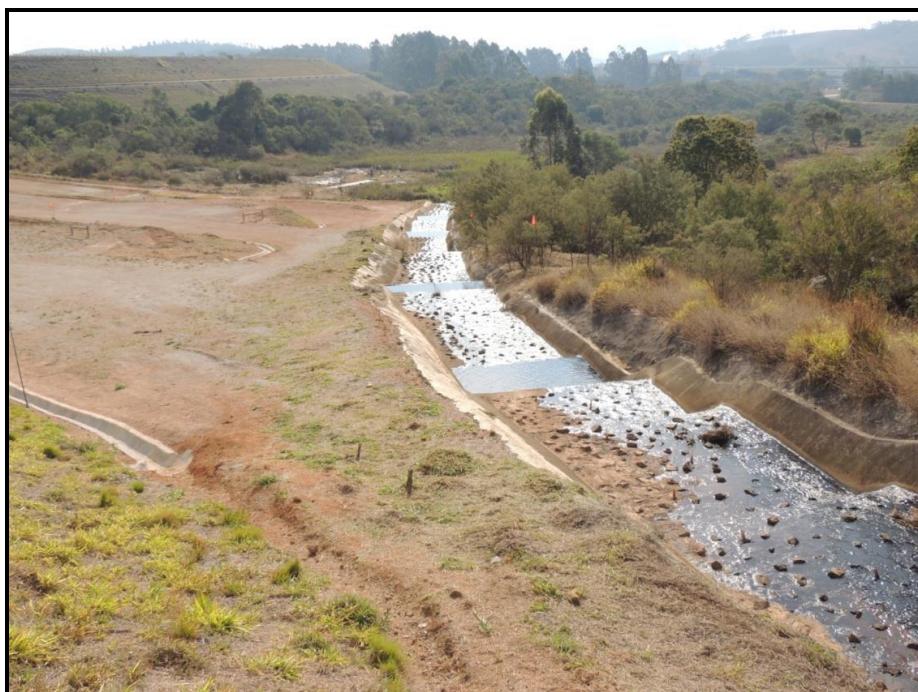
Figura 02 – Canalização e retificação do Córrego do Papão na ARB 3 (Células 1 e 2)

O desvio do Córrego Papão foi realizado através da construção de um canal aberto, em seção trapezoidal, com base de 3,5 m e talude com inclinação de 1H:1V e altura de 2,5 m. Esse canal foi revestido na base e nas paredes com concreto projetado sobre tela metálica até a altura de 1,5 m.

O desvio do Afluente do Córrego Papão foi realizado através da construção de um canal aberto, em seção trapezoidal, com base de 0,6 m e talude com inclinação de 1H:1V e altura de 0,6 m. Esse canal foi revestido na base e nas paredes com concreto projetado sobre tela metálica.

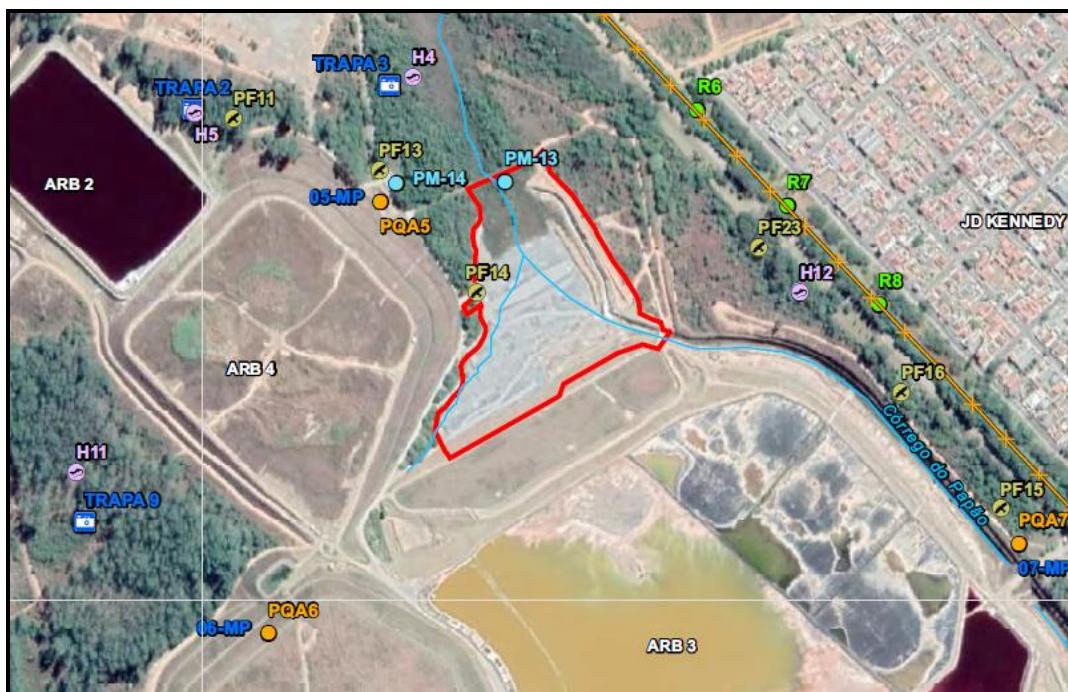
Figura 03 – Local da intervenção antes da canalização e retificação do Córrego do Papão na ARB 3 (Células 1 e 2)

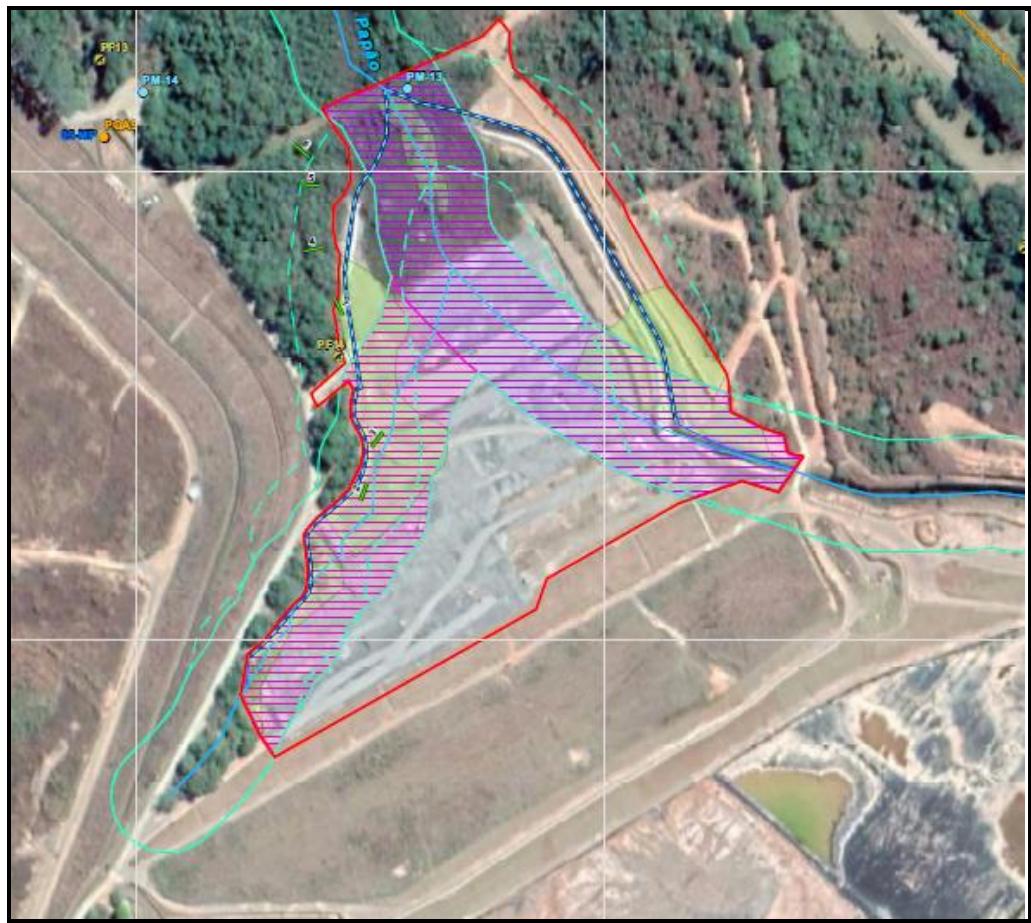
Figura 04 – Local da intervenção depois da canalização e retificação do Córrego do Papão na ARB 3 (Células 1 e 2)
