**PARECER ÚNICO Nº 0271356/2016**

<b>INDEXADO AO PROCESSO:</b> Licenciamento Ambiental	<b>PA COPAM:</b> 00060/1989/013/2015	<b>SITUAÇÃO:</b> Sugestão pelo Deferimento
<b>FASE DO LICENCIAMENTO:</b> Revalidação da Licença de Operação		<b>VALIDADE DA LICENÇA:</b> 8 anos

<b>EMPREENDEDOR:</b> SAINT-GOBAIN DO BRASIL PRODUTOS IND. E PARA CONSTRUÇÃO LTDA	<b>CNPJ:</b> 61.064.838/0070-65	
<b>EMPREENDIMENTO:</b> SAINT-GOBAIN DO BRASIL PRODUTOS IND. E PARA CONSTRUÇÃO LTDA	<b>CNPJ:</b> 61.064.838/0095-13	
<b>MUNICÍPIO:</b> Nazareno	<b>ZONA:</b> Rural	
<b>COORDENADAS GEOGRÁFICA (WGS 84):</b>	<b>Lat</b> 21° 15' 59,86" S <b>Long</b> 44° 34' 36,51" W	
<b>LOCALIZADO EM UNIDADE DE CONSERVAÇÃO:</b>		
<input type="checkbox"/> INTEGRAL <input type="checkbox"/> ZONA DE AMORTECIMENTO <input type="checkbox"/> USO SUSTENTÁVEL <input checked="" type="checkbox"/> NÃO		
<b>NOMES:</b>		
<b>BACIA FEDERAL:</b> Rio Grande	<b>BACIA ESTADUAL:</b> Rio Grande	
<b>UPGRH :</b> GD-1	<b>SUB-BACIA:</b> Córrego do Areão	
<b>CÓDIGO:</b> A-05-01-0	<b>ATIVIDADE OBJETO DO LICENCIAMENTO (DN COPAM 74/04):</b> Unidade de tratamento de minerais – UTM	<b>CLASSE</b> 3
<b>CONSULTORIA/RESPONSÁVEL TÉCNICO:</b> Engenheiro de Minas José

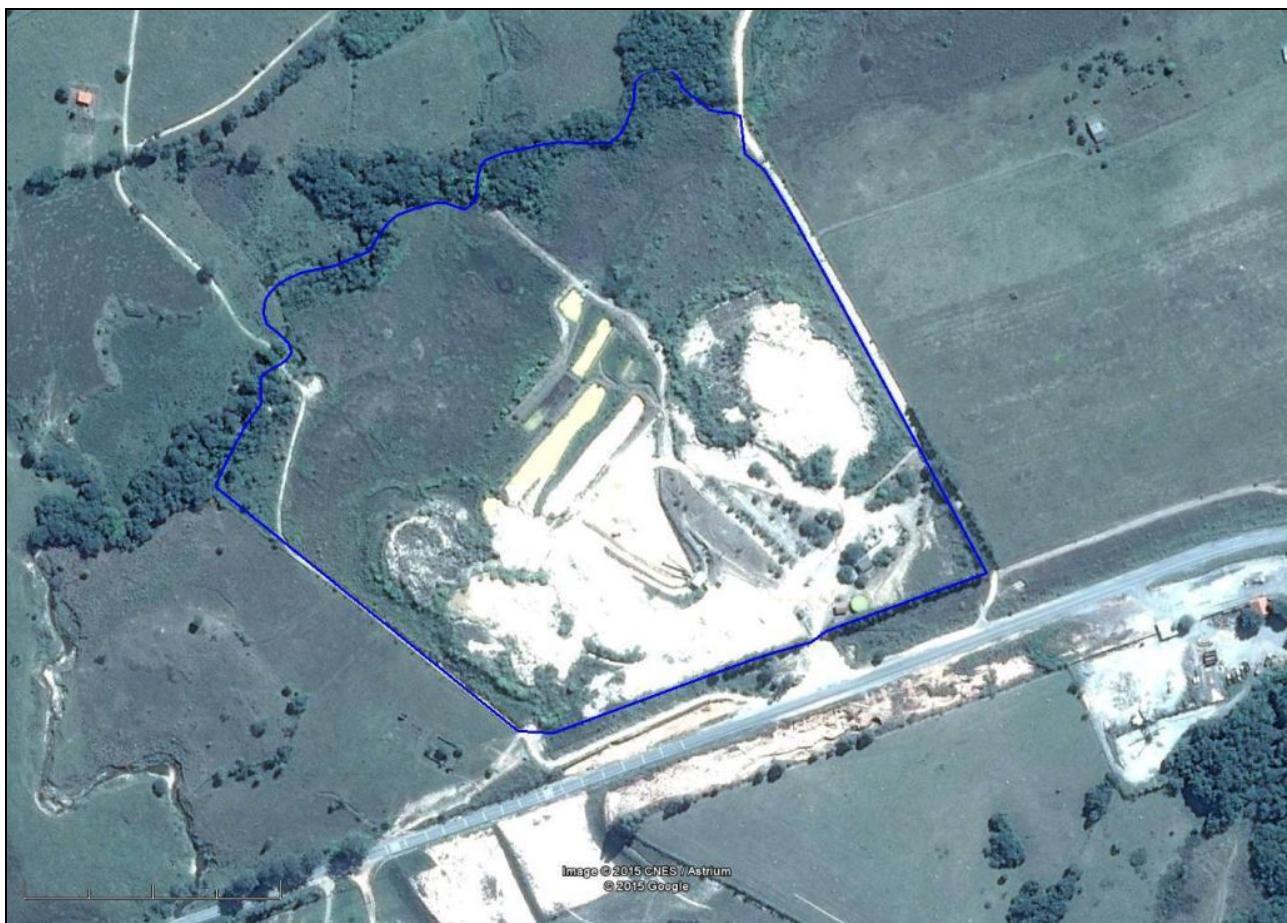
**FIGURA 01** – Vista geral do empreendimento.

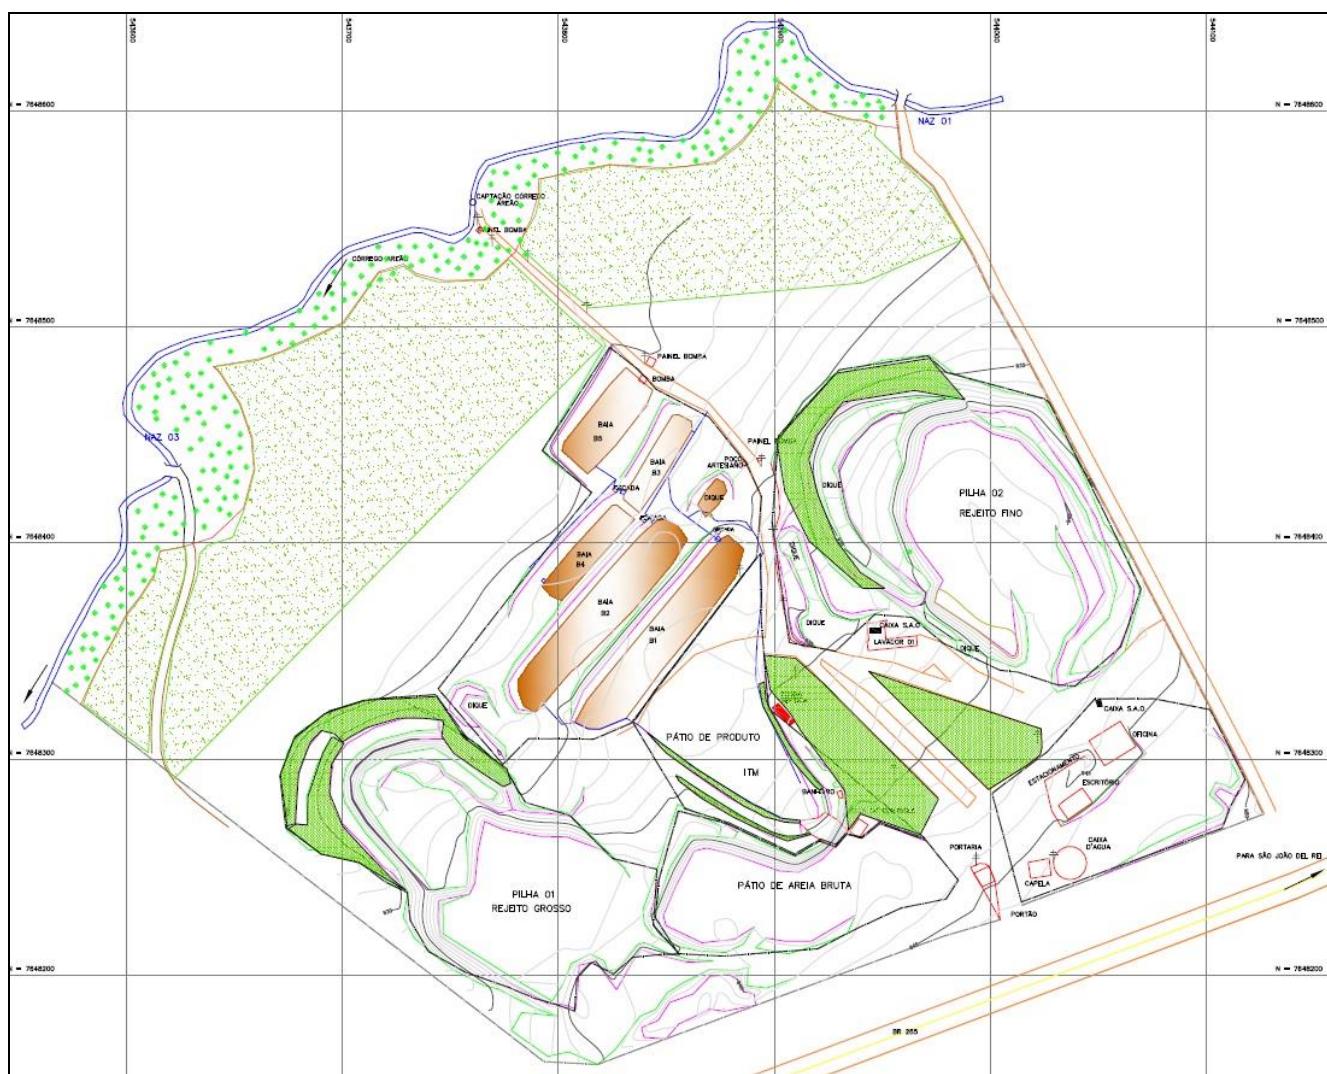
FIGURA 02 – Planta cadastral e fluxograma do processo de beneficiamento.

O efluente líquido industrial gerado (água com areia fina) é coletado da unidade de beneficiamento através de canaletas metálicas e pré-moldadas onde segue para o tratamento de decantação em baias. O sistema de tratamento é composto por um conjunto de 5 baias sendo as duas primeiras dispostas em paralelo e as três últimas em série. O efluente líquido antes de seguir para a baia a jusante é filtrado, passando por caixa de brita e manta geotêxtil.

Ao chegar à última baia, todo o efluente tratado é reutilizado no processo de beneficiamento sendo esta água bombeada até um reservatório com capacidade para 300 m<sup>3</sup> e sendo assim não há lançamento de efluente industrial em corpo hídrico. A taxa de recirculação de água é de aproximadamente 65%, sendo a diferença devido ao processo de infiltração no solo e evaporação.

Com o acúmulo de material particulado na baia, é necessário realizar o desassoreamento. Para isso é necessária a desativação temporária da baia a ser desassoreada para realizar a fase de secagem. O rejeito fino que se acumula nas baias após a fase de secagem é removido e armazenado definitivamente em pilha no interior do empreendimento denominada de pilha de rejeito fino, voltando a baia a funcionar após o desassoreamento. Na Figura 02 é apresentada a planta cadastral e o fluxograma do processo de beneficiamento.

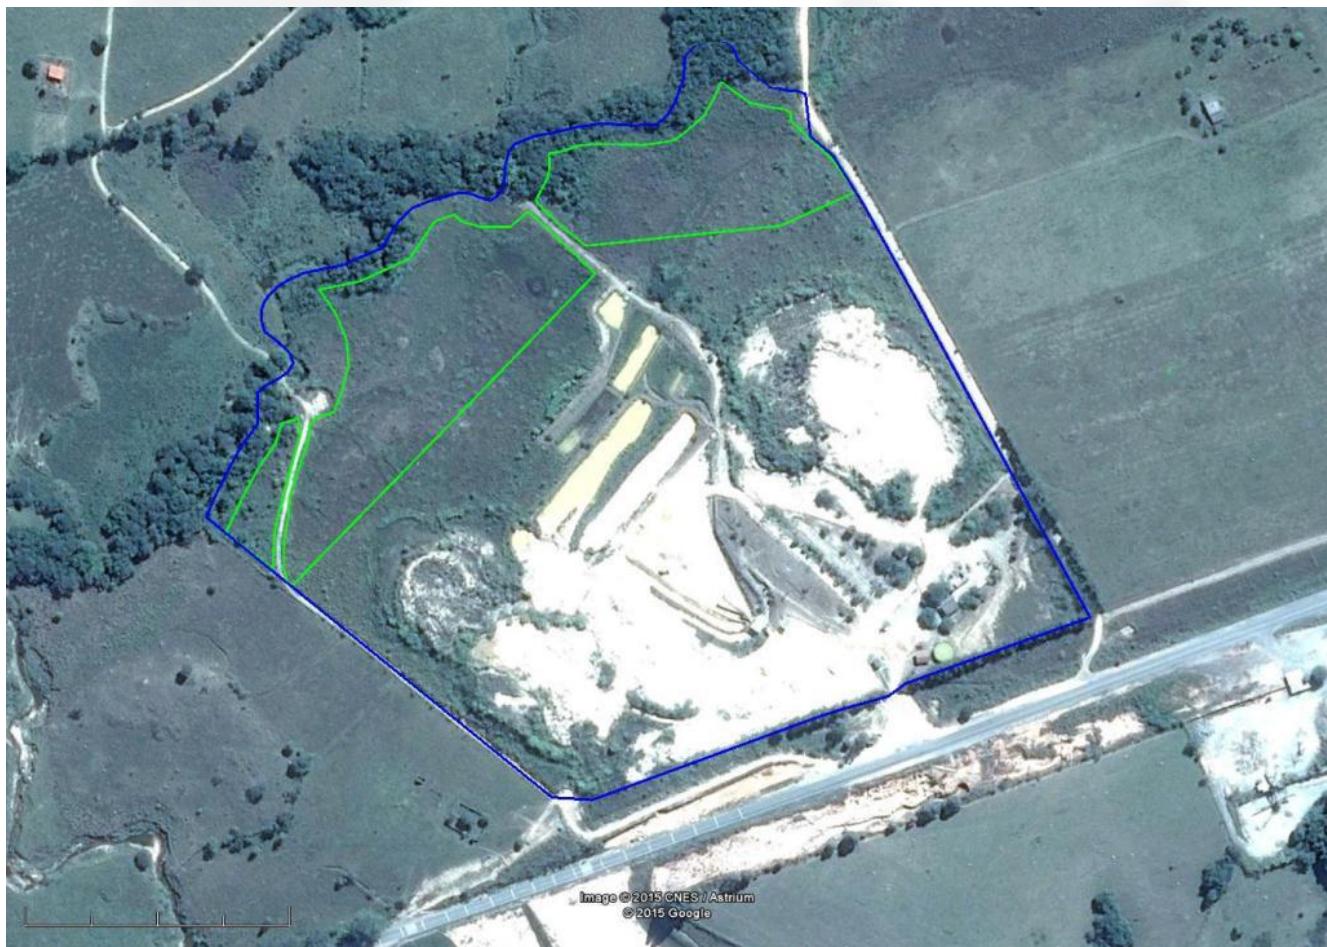
Em vistoria constatou-se que a área de Reserva Legal da propriedade é composta por uma várzea com presença de vegetação arbustiva e por gramíneas conforme Figura 3.

**FIGURA 03** – Detalhe da localização da reserva legal da propriedade (linha verde).  
**Fonte:** RADA/ Google Earth

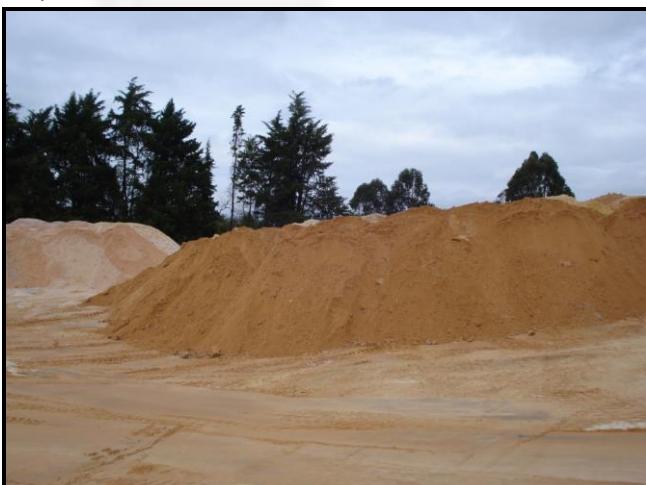
**Foto 3** – Pátio de estocagem (areia bruta).

No início do processo produtivo, a areia proveniente da área de extração é acondicionada no pátio de estocagem (pátio de areia bruta) que fica próximo a guarita de entrada da empresa. Em seguida com a utilização de uma pá mecânica, a matéria prima estocada no pátio é lançada no silo, onde uma grelha faz a retenção de blocos de rocha de maior porte (matacos) contidos na areia (rejeito grosso).

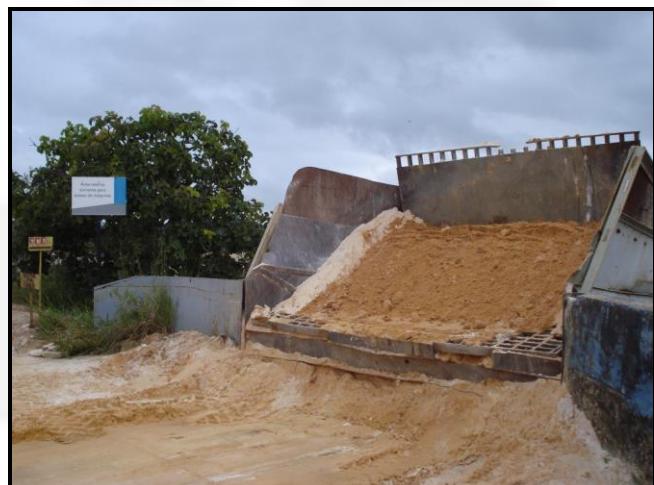
**Foto 4** – Detalhe do silo com grelha para retenção dos matacos (rejeito grosso).

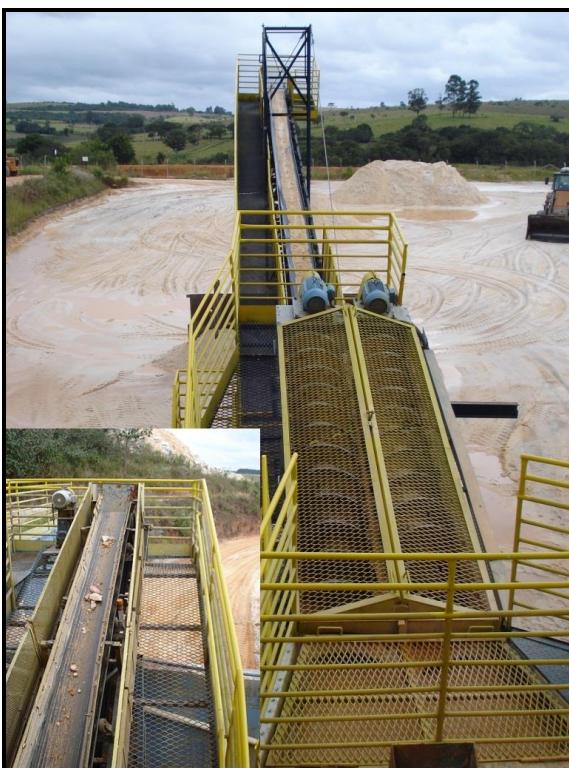
**Foto 5 – Lavador de areia.** Detalhe do classificador helicoidal e correia transportadora e ao fundo pátio de estocagem.

Após passar pelo classificador helicoidal o produto final segue por correia transportadora até o pátio de estocagem (pátio de produto) que se localiza a jusante da unidade de beneficiamento. No pátio de estocagem, com o auxílio de uma pá carregadeira, é realizado o carregamento em carretas.

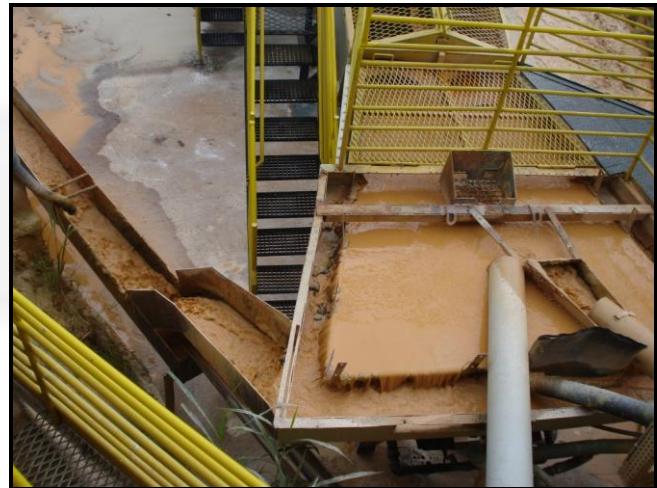
**Foto 6 – Detalhe do tanque de deslamagem e canaleta metálica, à esquerda, que direciona o efluente líquido para o tratamento de decantação em baias.**

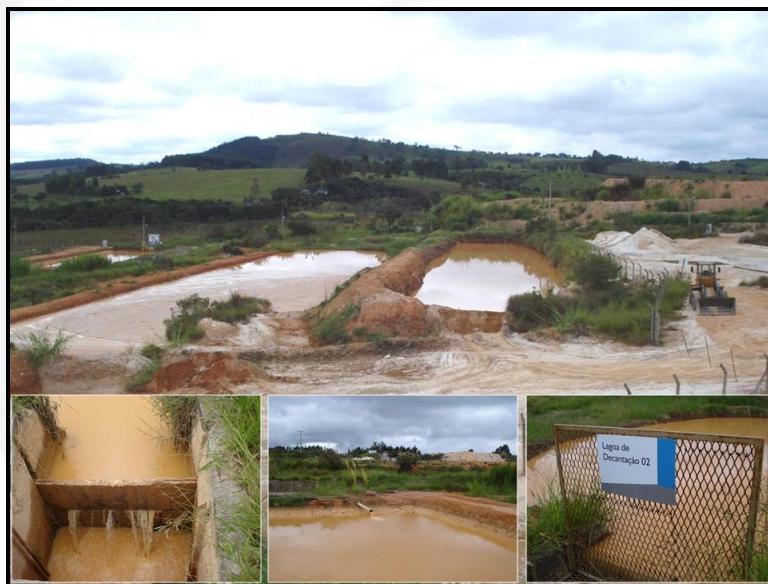
**Foto 7 – Detalhe do sistema de baias de decantação.**

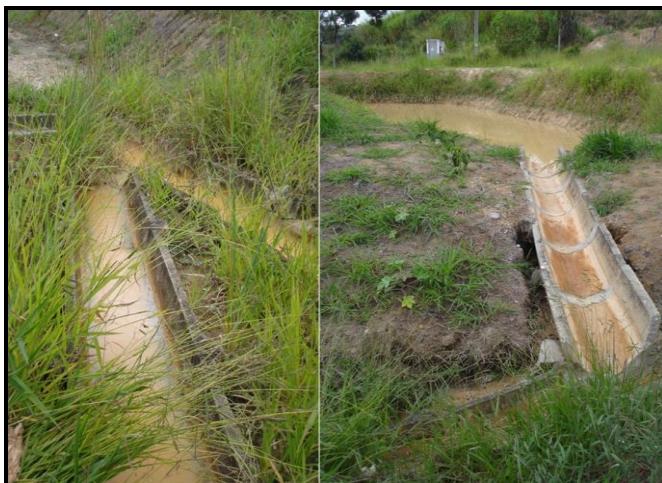
**Foto 8** – Detalhe de canaletas pré-moldadas para direcionamento de efluentes líquidos e águas pluviais.

Quanto ao efluente pluvial este é direcionado ao sistema de controle de água pluvial, composto por canaletas e bacias de decantação onde o efluente fica retido e infiltra e evapora ficando retida somente as partículas sólidas carreadas pelas águas da chuva.

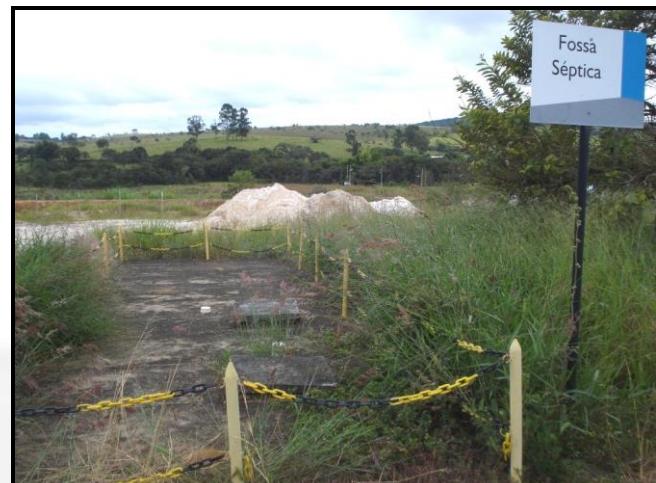
**Foto 9** – Detalhe da fossa séptica.

Em relação aos efluentes sanitários este é lançado em um sistema de tratamento composto de fossa séptica e filtro anaeróbio e após o tratamento o efluente final é direcionado para sumidouro em solo. Foram apresentados os estudos de dimensionamento do sumidouro conforme ABNT NBR 13.969/1997, e verificou-se que o mesmo possui capacidade de atendimento adequada para o volume de efluentes sanitários produzidos pelo empreendimento.

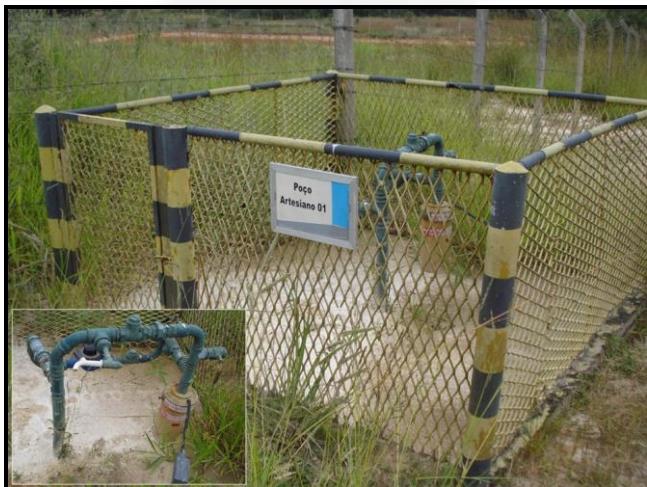
**Foto 10** – Detalhe do poço tubular profundo.

A outra captação é subterrânea, por meio de poço tubular, outorgada conforme portaria nº 03017/2010 de 25/11/2010, vazão autorizada de 7,1 m<sup>3</sup>/h durante 13h/dia com validade até 26/11/2015, com finalidade de consumo industrial, este denominado poço 1 (em funcionamento). Em 6/11/2015 foi formalizado o processo nº 33278/2015 de renovação da portaria nº 3017/2010, cujo parecer técnico é favorável a renovação.

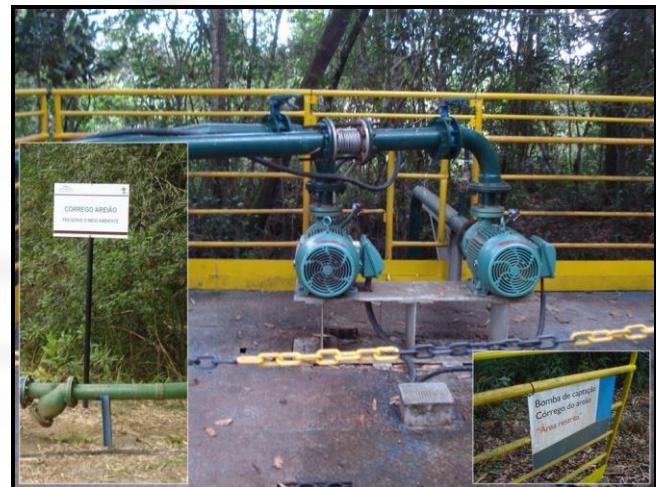
**Foto 11** – Detalhe do local de captação de água superficial com placa indicativa e educativa.

A captação superficial junto ao Córrego do Areão está outorgada conforme portaria nº 01806/2012 de 30/05/2012, vazão autorizada de 4,4 l/s durante 20h/dia com validade até 31/05/2017, com a finalidade de consumo humano, industrial e lavagem de veículos.

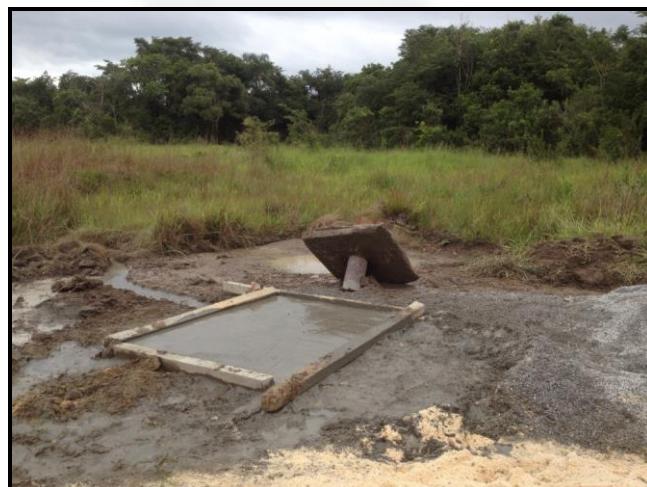
**Foto 12** – Detalhe da finalização do tamponamento do poço 02 com execução da caixa de proteção.

A empresa decidiu pelo tamponamento do poço 2.

Foi apresentado a título de informação complementar comprovação do tamponamento do poço conforme Nota Técnica IGAM 01/2006.
