Parecer nº 57/SEMAD/SUPRAM NORTE-DRRA/2021

PARECER TÉCNICO DE LICENÇA AMBIENTAL SIMPLIFICADA (LAS/RAS)			
PROCESSO SLA Nº:	1615/2021	SITUAÇÃO:	Sugestão pelo INDEFERIMENTO
EMPREENDEDOR:	COMPANHIA DE SANEAMENTO DE MINAS GERAIS - COPASA MG	CNPJ:	17.281.106/0001-03
EMPREENDIMENTO:	ETE SANTO ANTÔNIO DO RETIRO	CNPJ:	17.281.106/0001-03
MUNICÍPIO(S):	SANTO ANTÔNIO DO RETIRO/MG	ZONA:	URBANA
CRITÉRIO LOCACIONAL INCIDENTE: Conforme caracterização no SLA, não incide , devido ao empreendimento já ter sido detentor, em momento anterior, de Autorização Ambiental de Funcionamento.			
CÓDIGO:	ATIVIDADE OBJETO DO LICENCIAMENTO (DN COPAM 217/2017):	CLASSE:	CRITÉRIO LOCACIONAL:
E-03-06-9	Estação de tratamento de esgoto sanitário	2	0
CONSULTORIA/RESPONSÁVEL TÉCNICO:		REGISTRO:	
COMPANHIA DE SANEAMENTO DE MINAS GERAIS - COPASA MG Alessandro de Oliveira Palhares (Químico) - COPASA		CNPJ: 17.281.106/0001-03 ART: CRQ 2019/W 16585	
AUTORIA DO PARECER:			MATRÍCULA:
Nayane Miranda Silva - Gestora Ambiental Diretoria Regional de Regularização Ambiental - SUPRAM NM			1.489.296-2

PARECER TÉCNICO LAS-RAS PA Nº: 1615/2021
Empreendimento ETE SANTO ANTÔNIO DO RETIRO

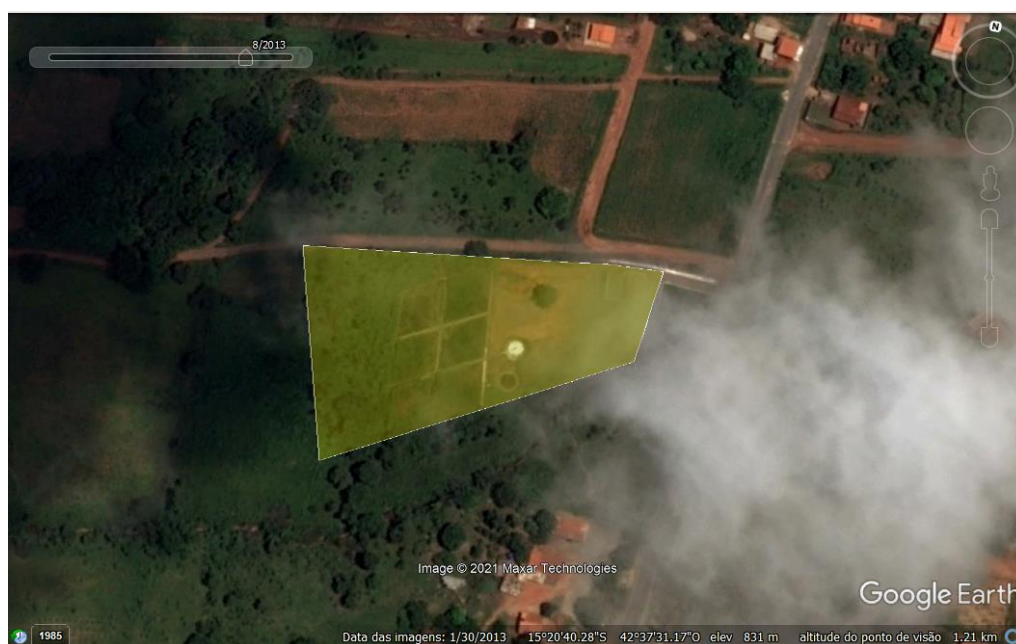
Quanto a supressão vegetal, na caracterização é informado que **não haverá intervenções ambientais futuras**, bem como foi informado que não houve supressão vegetal de 22 de julho de 2008 até a data de acesso ao Sistema de Licenciamento Ambiental – SLA, para a solicitação de licenciamento em questão. No entanto, conforme verificação do contexto histórico da área no Google Earth, foi possível identificar supressão vegetal entre os meses de agosto e outubro de 2013. Vide imagens de satélites obtidas da área nos períodos mencionados:

FIGURA 02. Área do Empreendimento em agosto de 2013, com presença de vegetação.
FONTE: Google Earth, 08/2013.

Não foi apresentado ato autorizativo para as intervenções ambientais realizadas na área do empreendimento, que conforme IDE-Sisema, está dentro dos limites do bioma Mata Atlântica.

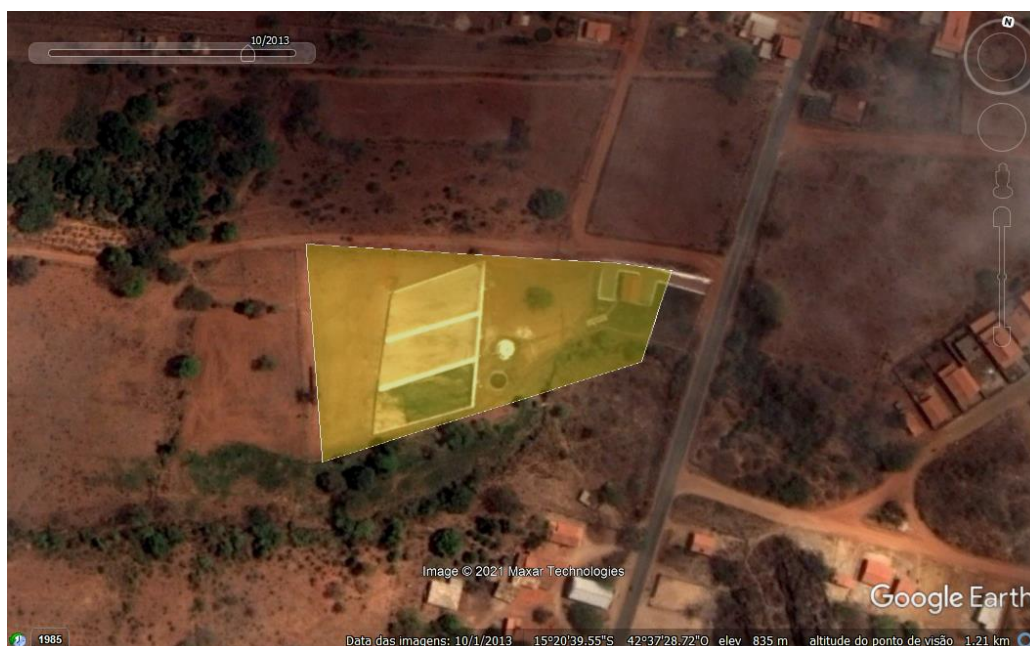
FIGURA 03. Área do Empreendimento em outubro de 2013, sem presença de vegetação.
FONTE: Google Earth, 10/2013.

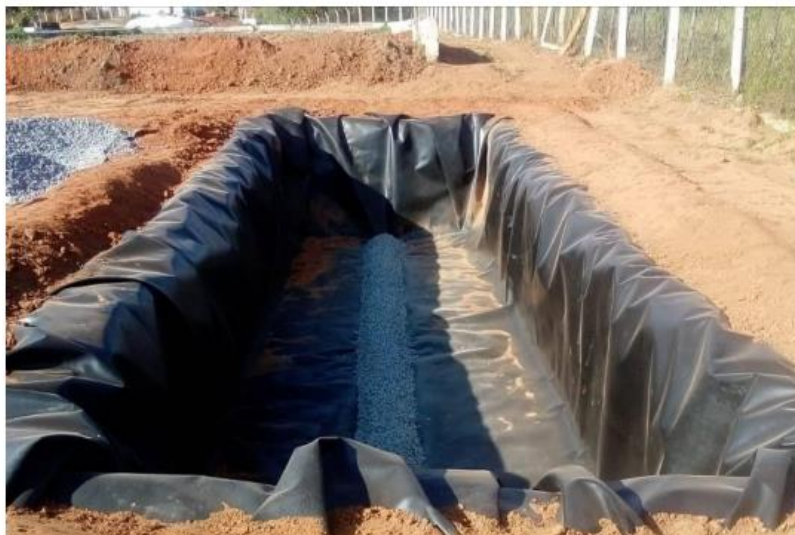
Vide abaixo imagens extraídas do relatório que retratam a existência do aterro de pequeno porte no empreendimento, únicas informações prestadas sobre os resíduos sólidos gerados no empreendimento, já que o RAS informa apenas o volume total gerado, locais de geração e destinação final no aterro da ETE. Não foram especificados todos os tipos de resíduos sólidos gerados, sua classificação, modo de armazenamento temporário e nem as demais informações solicitadas acerca do aterro existente no empreendimento.

Aterro de Pequeno Porte para acomodação do lodo.

FIGURA 04. Aterro de Pequeno Porte da ETE Santo Antônio do Retiro.
FONTE: RT GRJB/NLSA Nº 011/2021 - RAS ETE Santo Antônio do Retiro, 2021.

Pelo exposto, verificou-se evidente execução no empreendimento de atividade que se enquadra no código *E-03-07-7 – Aterro sanitário, inclusive Aterro Sanitário*

Portanto, s.m.j., torna-se imperativo convocar o empreendimento para a regularização ambiental adequada de todas as atividades exercidas neste, não podendo o empreendimento obter o licenciamento ambiental apenas da atividade de código E-03-06-9 - Estação de tratamento de esgoto sanitário.

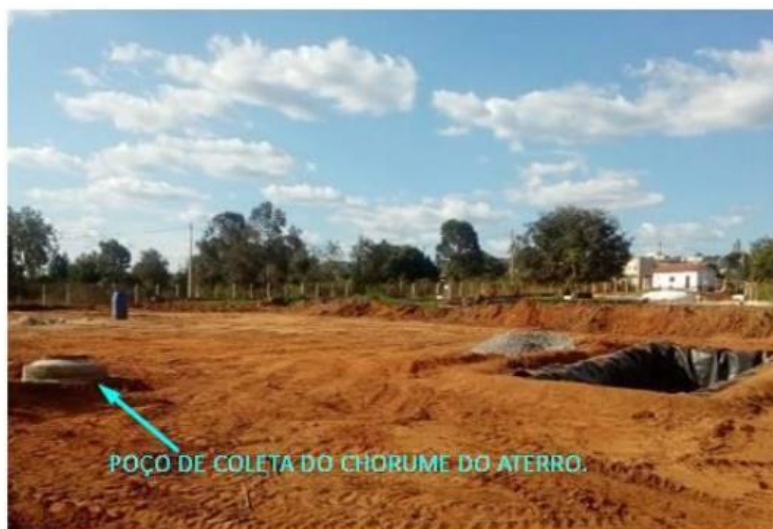
Poço de coleta do chorume do Aterro de Pequeno Porte.

FIGURA 05. Poço de coleta do chorume ao lado do Aterro de Pequeno Porte da ETE Santo Antônio do Retiro.
FONTE: RT GRJB/NLSA Nº 011/2021 - RAS ETE Santo Antônio do Retiro, 2021.
