GOVERNO DO ESTADO DE MINAS GERAIS
FUNDAÇÃO ESTADUAL DO MEIO AMBIENTE

Parecer Técnico FEAM/URA LM - CAT nº. 67/2023

Parecer Técnico FEAM/URA LM - CAT nº. 67/2023					
PROCESSO SLA nº: 1861/2023		SITUAÇÃO: Sugestão pelo indeferimento			
EMPREENDEDOR: MUNICIPIO DE CARMESIA		CNPJ: 18.303.172/0001-08			
EMPREENDIMENTO: UTC CARMESIA		CNPJ: 18.303.172/0001-08			
ZONA: Rural		MUNICÍPIO: Carmésia - MG			
COORDENADAS GEOGRÁFICAS (Ponto central): Latitude: 18°05'19,554" e Longitude 43°09'44,896"O					
CRITÉRIO LOCACIONAL: Localização prevista em Reserva da Biosfera da Mata Atlântica (zona de transição) e Serra do Espinhaço (zona de transição)					
CÓDIGO	ATIVIDADE OBJETO DO LICENCIAMENTO (DN COPAM Nº. 217/2017)	PARÂMETRO	CLASSE		
E-03-07-9	Unidade de Triagem de Recicláveis e/ou de Tratamento de Resíduos Orgânicos Originados de Resíduos Sólidos Urbanos	Quantidade operada de RSU: 1,5 t/dia	2		
RESPONSÁVEL TÉCNICO/REGISTRO: Rayane Catizane de Sá Vieira – Engenheira ambiental – CREA MG nº. 362274/D – ART MG20232229830					
AUTORIA DO PARECER	MASP

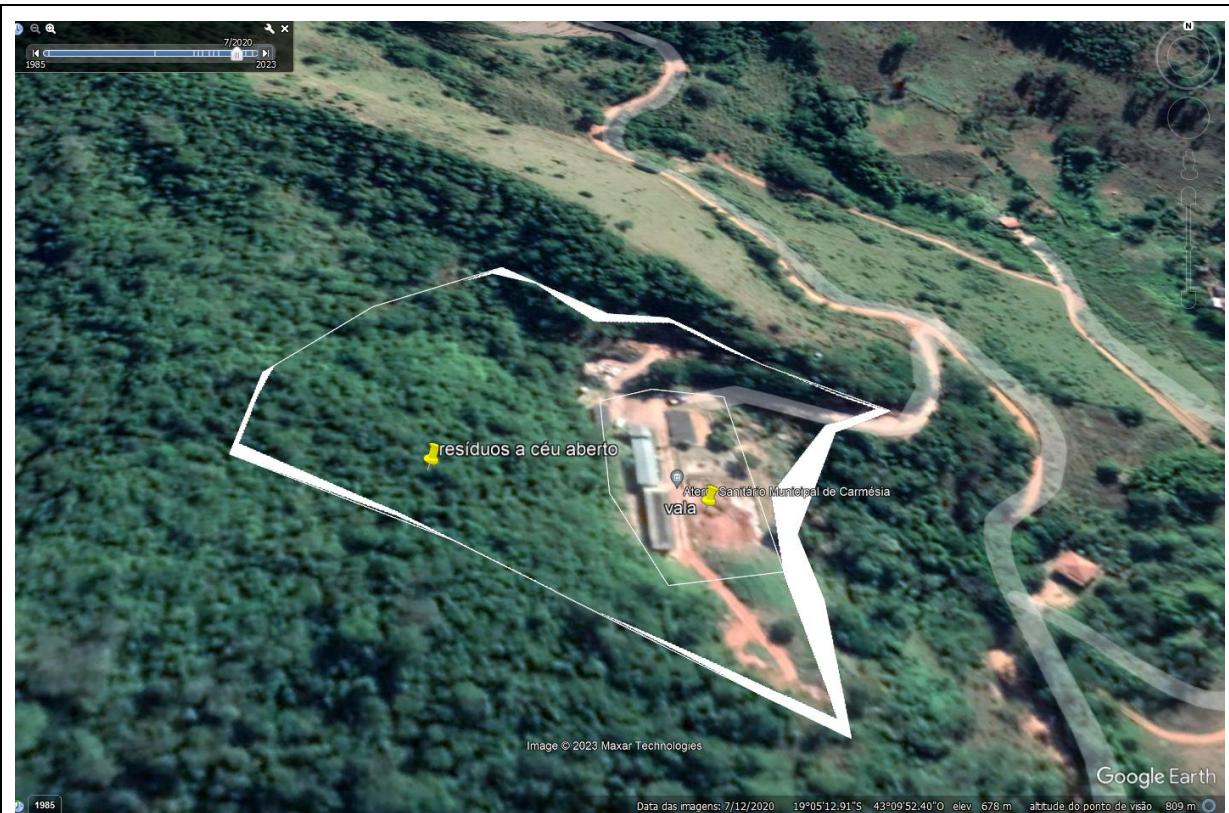
Figura 1: Área do imóvel Córrego das flores/Capitão do Mato e poligonal apresentada na caracterização do empreendimento UTC Carmésia no SLA. (imagem datada de 12/7/2020 e acessada em 17/10/2023). FONTE: Google Earth Pro.

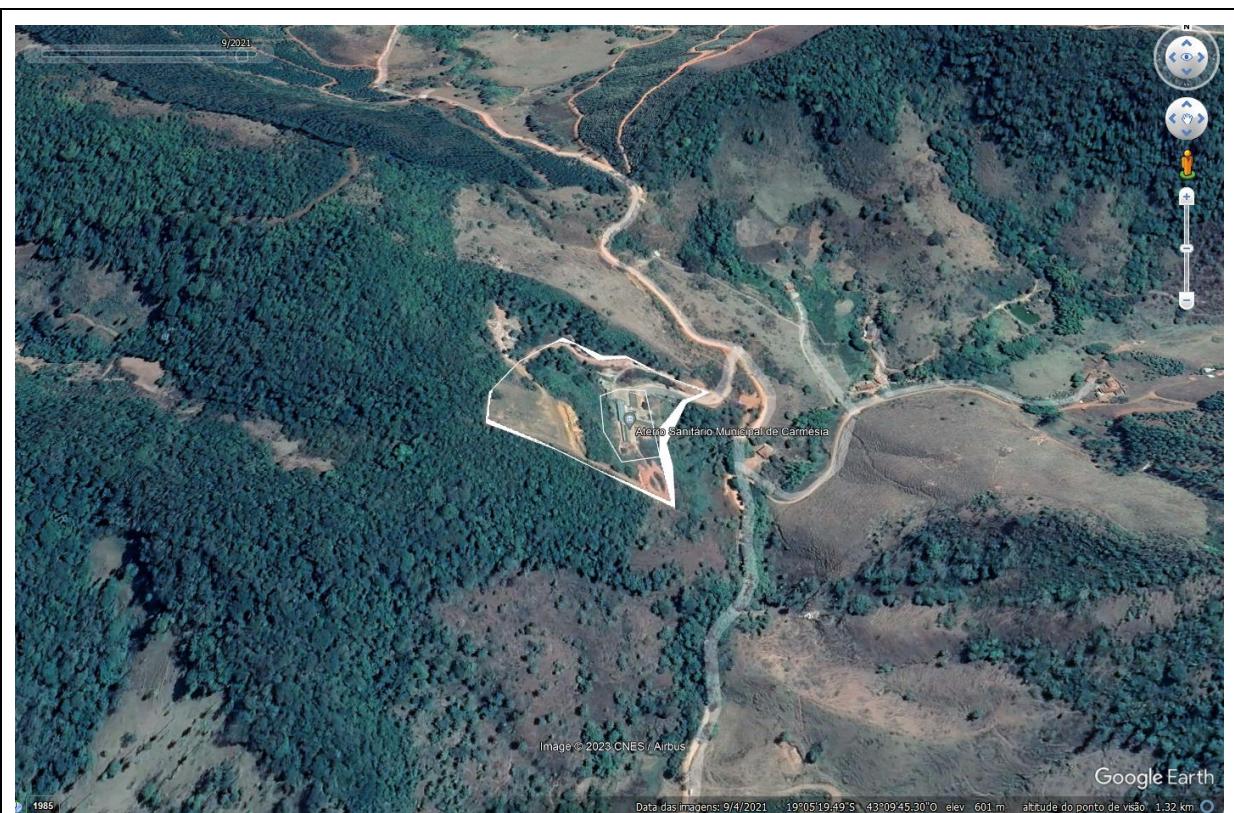
Figura 2: Área do imóvel Córrego das flores/Capitão do Mato e poligonal apresentada na caracterização do empreendimento UTC Carmésia no SLA. (imagem datada de 04/9/2021 e acessada em 17/10/2023). FONTE: Google Earth Pro.

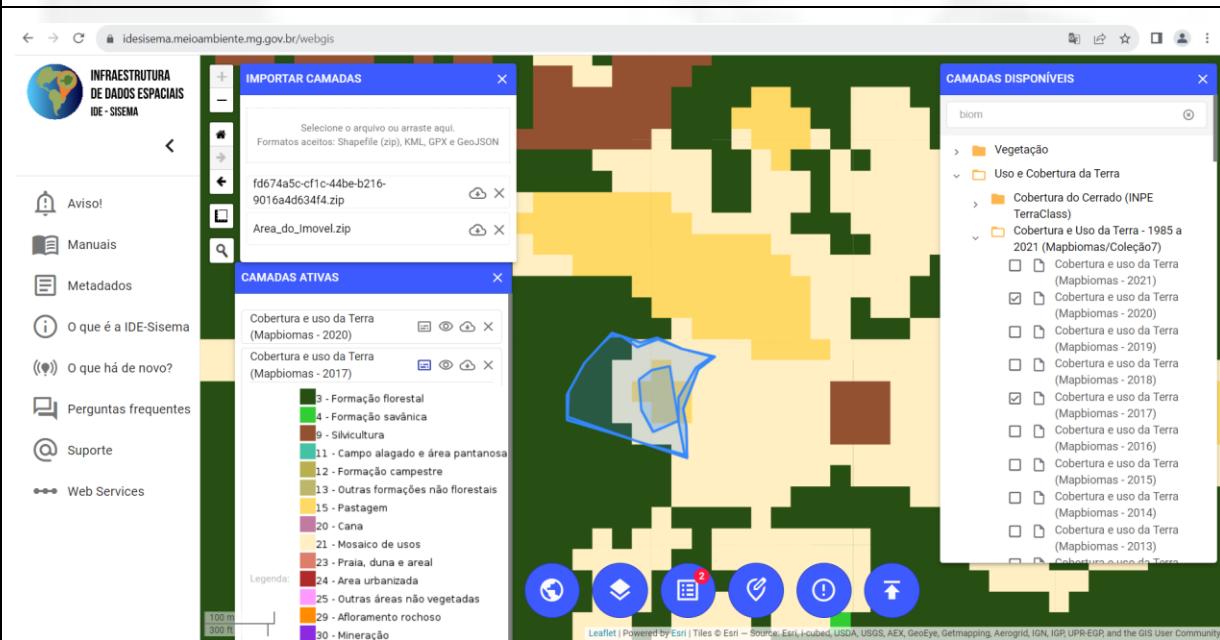
Figura 3: Área do imóvel Córrego das flores/Capitão do Mato e poligonal apresentada na caracterização do empreendimento UTC Carmésia no SLA. FONTE: IDE, SISEMA.

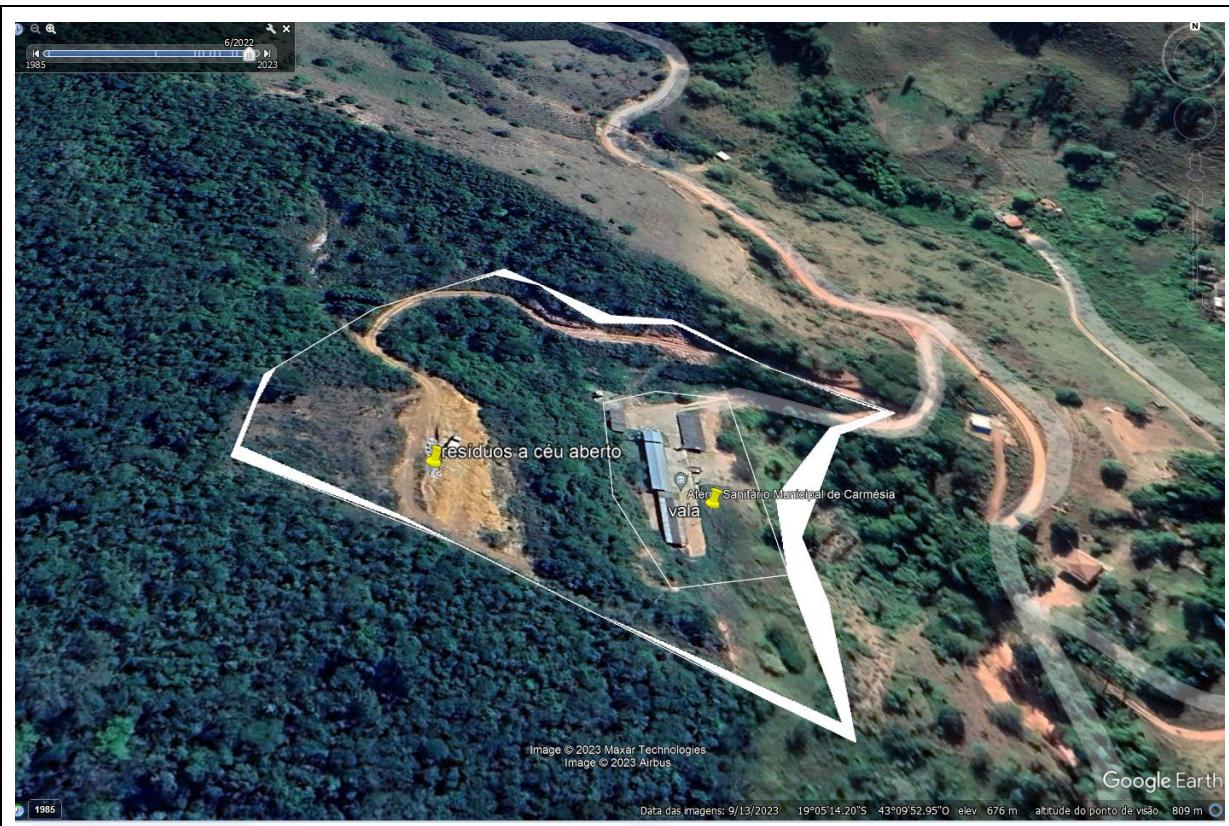
aberto ($19^{\circ} 5'20.46''S$ $43^{\circ} 9'47.40''O$) e intervenção ambiental em formação florestal(Camada Cobertura e Uso da Terra - 1985 a 2021 (Mapbiomas/Coleção7)/ Cobertura e Uso da Terra – Mapbiomas 2020, IDE SISEMA). Não se encontra acostado aos autos do processo documento autorizativo correspondente à intervenção, em concordância com o previsto no art. 3º do Decreto Estadual nº. 47.749/2019.

Figura 4: Área do imóvel Córrego das flores/Capitão do Mato e poligonal apresentada na caracterização do empreendimento UTC Carmésia no SLA. (imagem datada de 13/9/2023 e acessada em 17/10/2023). FONTE: Google Earth Pro.

A Figura 4 remete à disposição de resíduos, embora a atividade caracterizada neste processo seja Unidade de triagem de recicláveis e/ou de tratamento de resíduos orgânicos originados de resíduos sólidos urbanos.

Para a disposição de resíduos sólidos urbanos nesta área deve-se buscar também a regularização da atividade “E-03-07-7 Aterro sanitário inclusive Aterro Sanitário de Pequeno Porte – ASPP”, conforme estabelecido na DN COPAM nº. 217/2017 e atentar-se aos dispositivos da DN COPAM nº. 244/2022 que dispõe sobre os critérios para implantação e operação de aterros sanitários em Minas Gerais. Para a caracterização do empreendimento deverão ser consideradas **todas as atividades por ele exercidas em áreas contíguas ou interdependentes**, sob pena de aplicação de penalidade caso seja constatada fragmentação do licenciamento, conforme previsto no Art. 11 da DN COPAM nº. 217/2017:
