PARECER ÚNICO Nº 0870479/2017 (SIAM)

INDEXADO AO PROCESSO: Licenciamento Ambiental	PA COPAM: 23542/2008/004/2017	SITUAÇÃO: Sugestão pelo Deferimento
FASE DO LICENCIAMENTO: Licença de Operação Corretiva – LOC		VALIDADE DA LICENÇA: 10 anos

EMPREENDEDOR: Uai Móveis Ltda - ME	CNPJ: 08.258.975/0001-26	
EMPREENDIMENTO: Uai Móveis Ltda - ME	CNPJ: 08.258.975/0001-26	
MUNICÍPIO(S): Rodeiro	ZONA: Rural	
COORDENADAS GEOGRÁFICA (DATUM):	LAT/Y 21°10'52.43" S LONG/X 42°52'59.37" W	
LOCALIZADO EM UNIDADE DE CONSERVAÇÃO:	<input type="checkbox"/> INTEGRAL <input type="checkbox"/> ZONA DE AMORTECIMENTO <input type="checkbox"/> USO SUSTENTÁVEL <input checked="" type="checkbox"/> NÃO	
BACIA FEDERAL: Rio Paraíba do Sul	BACIA ESTADUAL: Rio Pomba	
UPGRH: Região das bacias do rio Pomba e Muriaé	SUB-BACIA: -	
CÓDIGO: B-10-06-5	ATIVIDADE OBJETO DO LICENCIAMENTO (DN COPAM 74/04): Fabricação de móveis de metal com tratamento químico superficial e/ou pintura por aspersão	CLASSE 3
CONSULTORIA/RESPONSÁVEL TÉCNICO: Damata Consultoria Ambiental Daniel Santos de Oliveira	REGISTRO: CTFIBAMA 4328565 CREA 196023/D	
RELATÓRIO DE VISTORIA: 51/2017	DATA: 31/05/2017

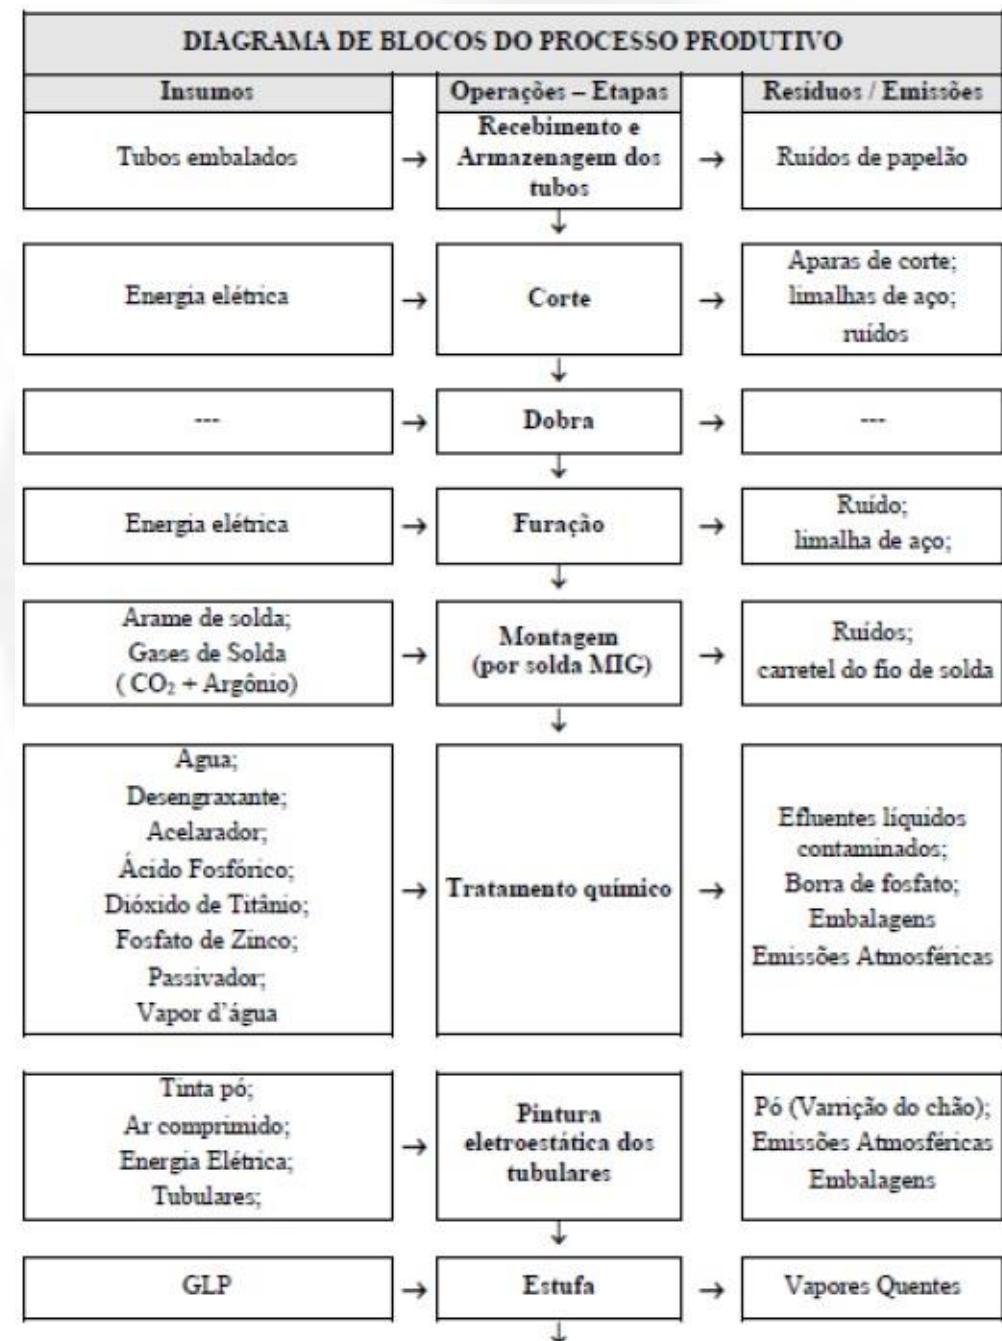
Figura 02: Fluxograma do processo produtivo do empreendimento.

No galpão industrial são realizadas as atividades descritas no fluxograma abaixo (figura 2) e na figura 3 observamos as atividades desenvolvidas no galpão de polimentos de pedras.

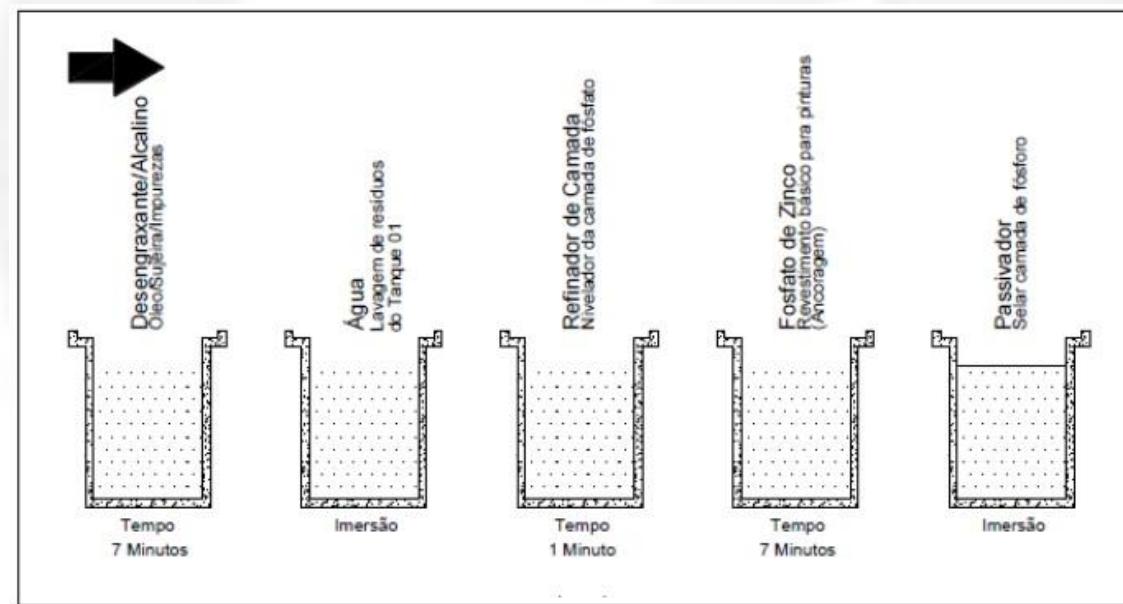
Figura 04: Esquema do tratamento químico realizado no empreendimento.

O processo de fosfatização é executado através da imersão das peças em banhos químicos distribuídos em 5 tanques. A sequência dos banhos ocorre da seguinte forma: banho desengraxante, banho com água, banho com refinador, fosfatização e banho com passivador. Cada tanque possui capacidade de 3,5 l e apenas o banho desengraxante ocorre a temperatura de 80 °C, os demais ocorrem em temperatura ambiente.

Em todos os tanques ocorre a limpeza da borra gerada pelos produtos utilizados sendo que os banhos de água, refinador e passivador são trocados mensalmente. Já o banho desengraxante é trocado anualmente. No tanque onde ocorre a fosfatização não ocorre troca apenas a adição de água.

Todo o efluente gerado nesta etapa do processo produtivo é direcionado para uma ETE industrial que funciona em circuito fechado. Após o tratamento a borra gerada é direcionada para um leito de secagem para posterior destinação final. Já a água é encaminhada para um reservatório e posteriormente retorna ao processo.

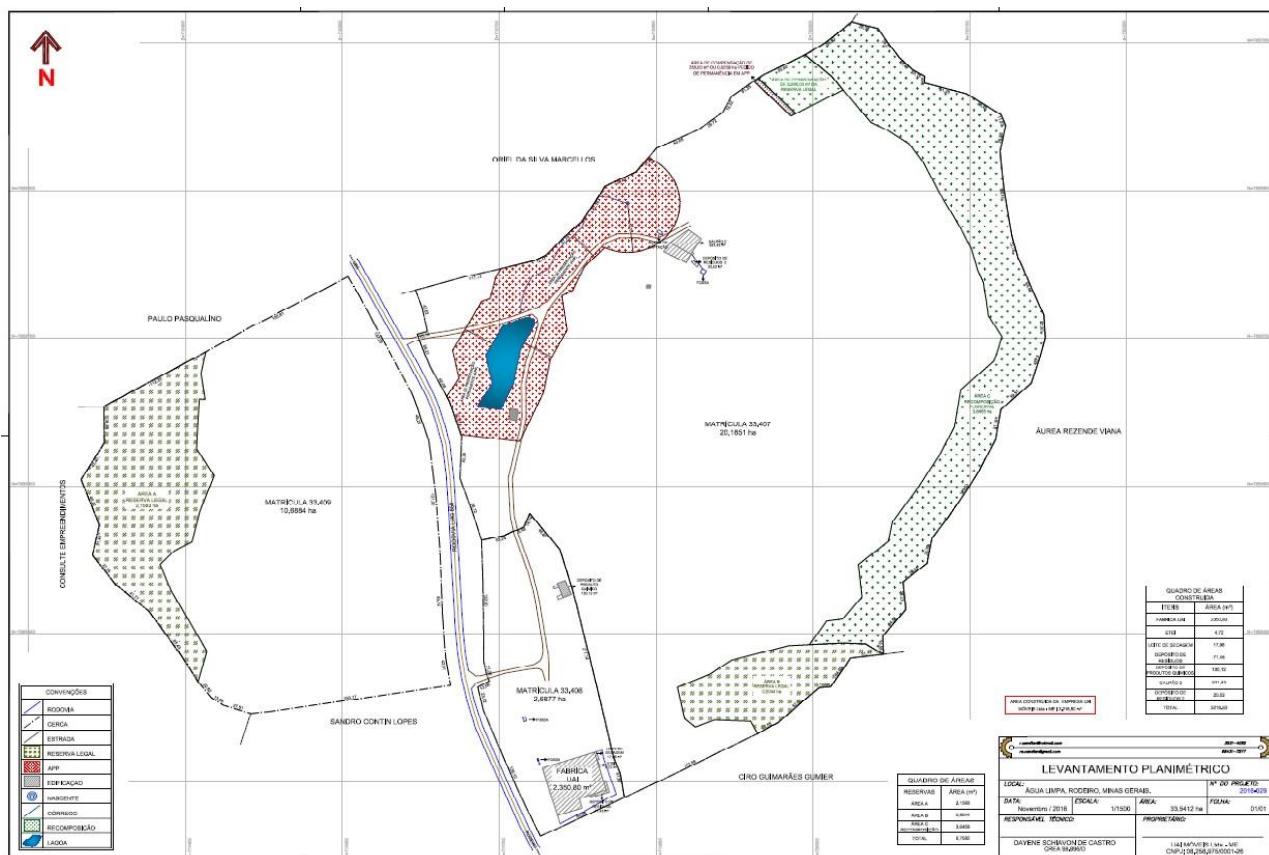
Figura 05: Demarcação da área de Reserva Legal da propriedade do empreendimento.

O imóvel Água Limpa estava registrado na matrícula 10518, livro 2-AL, folha 169 do Cartório de Registro de Imóveis da Comarca de Ubá. Conforme a matrícula citada a propriedade possui 33,5412 ha. Em 2009 o proprietário realizou a averbação da Reserva Legal da propriedade destinando uma área de 6,70824 ha, ou seja, 20% em relação a área total do imóvel. A área de RL foi composta por 3 glebas a saber: gleba A – 2,1583 ha, gleba B – 0,9044 ha, ambas compostas por mata nativa, e gleba C – 3,6455 ha de área a ser recomposta. Posteriormente houve o desmembramento da propriedade onde foram criadas 3 novas matrículas e a RL foi distribuída conforme tabela abaixo.

Foram apresentados os recibos do CAR para as matrículas 33.408 e 33.407 que receberam os números MG-3156304-F112B916C2BB460E8F779DC6E26872D3 e MG-3169901-CB27.D1B6.A3E1.466A.94E5.28A3.0A46.6A18, respectivamente. Ressalta-se que as estruturas do empreendimento foram instaladas nas áreas das matrículas 33.408 e 33.407.

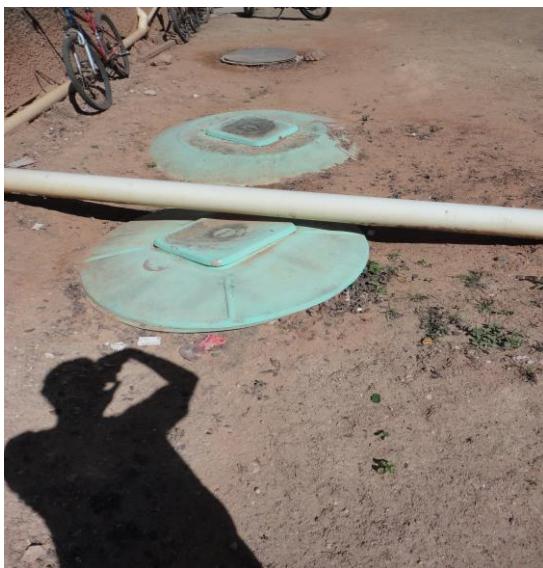
Figura 06: Fossa séptica instalada no galpão industrial da empresa.

Para o tratamento do efluente sanitário do empreendimento foram instalados dois sistemas de fossas sépticas e filtro anaeróbico. O primeiro sistema foi projetado para atender 200 pessoas e está instalado nas proximidades do galpão industrial. Já o segundo sistema foi projetado para atender 10 pessoas e está instalado próximo ao galpão de acabamento de pedras. Os responsáveis técnicos pela elaboração dos projetos são o Eng. Civil Carlos Fonseca Caldeira CREA – 40.448/D e Eng. Civil Felipe Duarte de Lima CREA – 189207/LP. Em ambos sistemas de tratamento o efluente após ser tratado é direcionado para sumidouro. Anexo ao processo se encontra o memorial descritivo e os projetos das duas fossas.

O sistema de tratamento localizado próximo ao galpão de armazenagem de pedras foi instalado recentemente e ainda não foi possível a realização de análises do efluente e também não houve limpeza. Já para o sistema localizado próximo ao galpão industrial foi apresentada uma análise realizada em outubro de 2016 (efluente bruto e tratado) onde foram avaliados os parâmetros DBO e DQO. A eficiência de redução foi de 82,94% e 79,54%, respectivamente, para DBO e DQO. Para este sistema foram apresentados os comprovantes de limpeza realizados em 2016 e 2017. Ressalta-se que o efluente tratado é lançado em sumidouro em ambos os sistemas de tratamento.

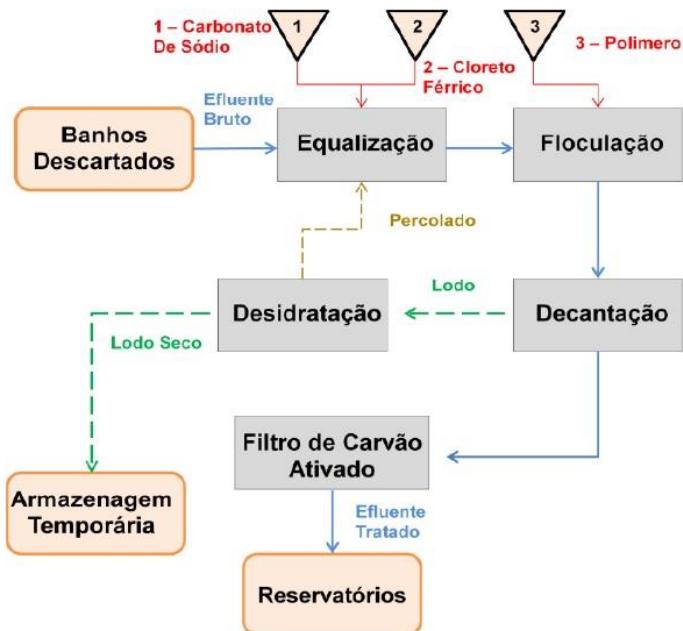
Figura 05: Esquema de tratamento dos efluentes industriais.

Após o descarte dos banhos todo o efluente é direcionado para uma ETE industrial. Primeiramente o efluente passa por uma etapa preliminar de gradeamento para a retenção dos sólidos de maiores dimensões. Em seguida o efluente vai para a etapa de equalização em que são adicionados carbonato de sódio e cloreto férrico. Logo após, o efluente vai para a etapa de floculação onde é adicionado um polímero. A etapa seguinte consiste na decantação, ocasião em que os sólidos são desidratados e encaminhados para o leito de secagem e em seguida armazenados para posterior destinação final. A fração líquida do efluente passa por um filtro de carvão ativado e é armazenado em um reservatório para voltar ao processo.

Conforme explicado no parágrafo anterior o empreendimento não faz descarte de efluente industrial. Após o tratamento a fração líquida é reutilizada na etapa de tratamento químico das peças

metálicas. Os sólidos gerados pelo tratamento são desidratados e armazenados em tambores de 200 l e acondicionados em baias cobertas com piso impermeabilizado e bacia de contenção até ser coletado.

A ETE está instalada nos fundos do galpão industrial e todas as suas estruturas estão cobertas.

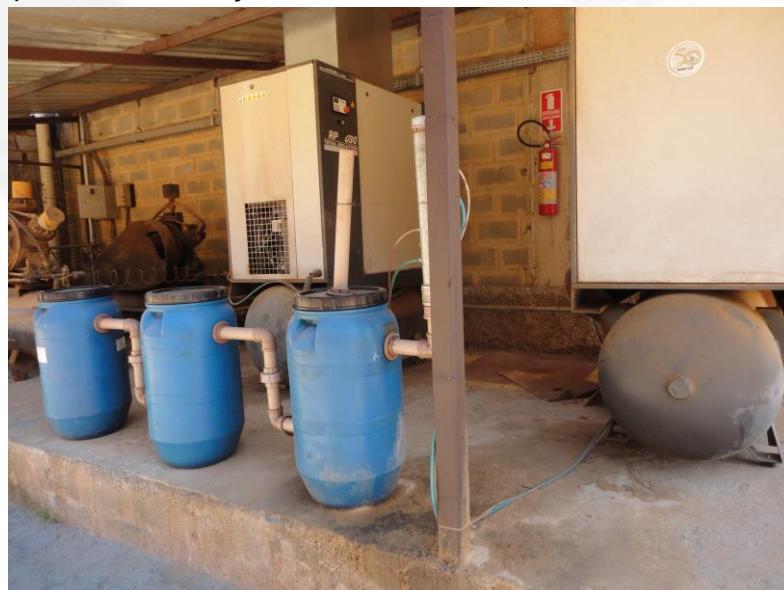
Figura 06: Caixa SAO instalada para o tratamento da água de purga dos

Ainda no galpão industrial ocorre o tratamento da água de purga gerada pelos compressores através de uma caixa SAO. O óleo proveniente deste tratamento é gerado em pequenas quantidades e armazenado para posterior destinação final.

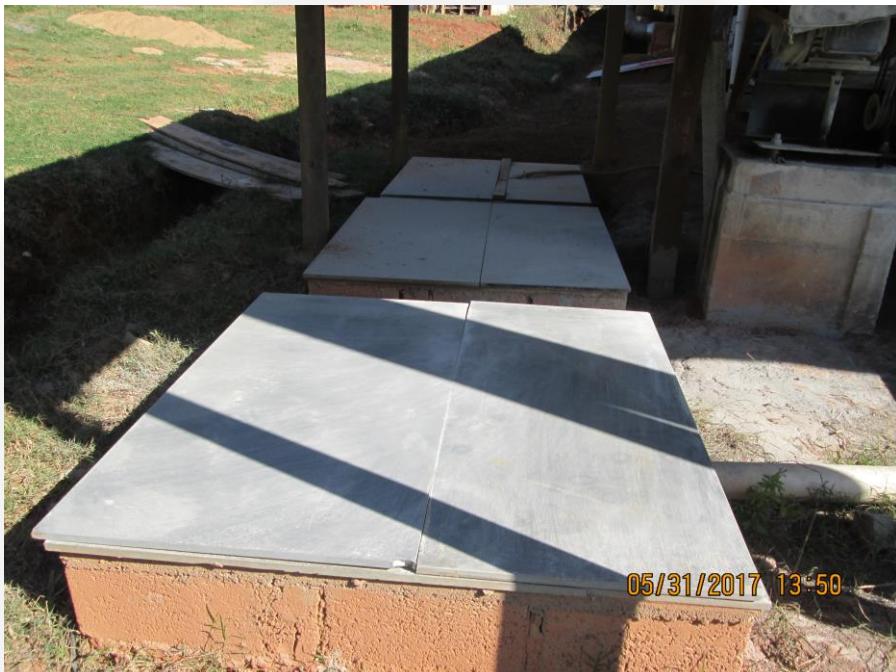
Figura 07: Sistema de decantação no setor de acabamento das pedras.

No galpão de armazenamento de pedras também é gerado efluente proveniente das atividades de lixação e corte das pedras onde é utilizado água. Para tratar este efluente foi instalado um sistema de decantação com recirculação de água. Neste sistema o efluente passa por uma série de caixas coletoras até a decantação dos sólidos. Após a decantação o efluente tratado é bombeado para um reservatório para ser utilizado novamente. Os sólidos são desidratados e armazenados para posterior destinação final.

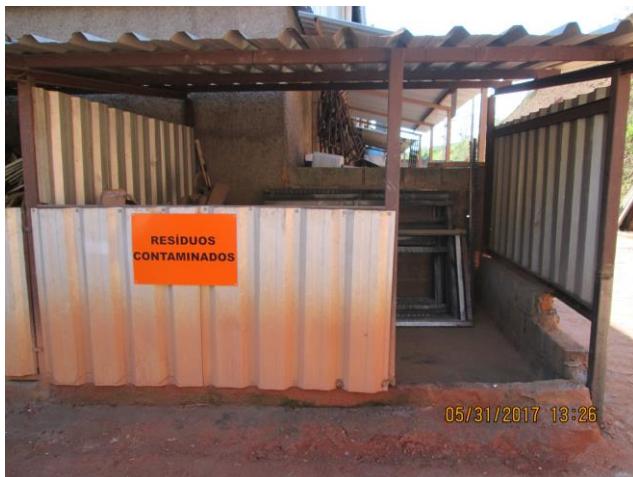
Figura 08: Depósito temporário de resíduos sólido – galpão industrial.

O empreendimento possui recipientes instalados em vários pontos do galpão para a coleta seletiva e para o armazenamento destes resíduos existem dois galpões de armazenamento temporário. Sendo um instalado nos fundos do galpão industrial e outro próximo ao galpão de armazenagem de pedras. Tais locais são providos de cobertura, piso impermeabilizado e possuem divisões internas.

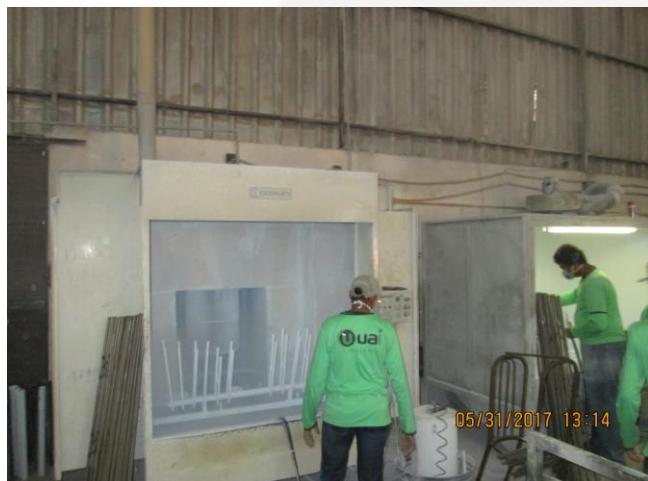
Figura 10: Cabine de pintura epóxi.

Quanto as cabines de pintura existem duas cabines EPOX no empreendimento, sendo que uma delas utiliza o filtro de poliéster em formato cilíndrico, que tem vida útil de aproximadamente 547 dias dentro da empresa, isso porque a cabine não é usada durante as 8 horas de trabalho diária. A cabine possui sistema de autolimpeza dos filtros onde é possível retirar o excesso de pó fazendo com que o mesmo caia novamente no coletor da cabine e seja reaproveitado. Já o pó que cai no chão é descartado. Para troca dos filtros também são seguidas as recomendações do fabricante que orienta que o filtro tem durabilidade de até 3.000 horas de trabalho.

A outra cabine de pintura EPOX possui como sistema de proteção o filtro tipo manga que tem maior resistência e consequentemente uma vida útil maior. O excesso de pó que fica retido dentro das mangas é reaproveitado, sendo descartada apenas a fração que cai no chão.

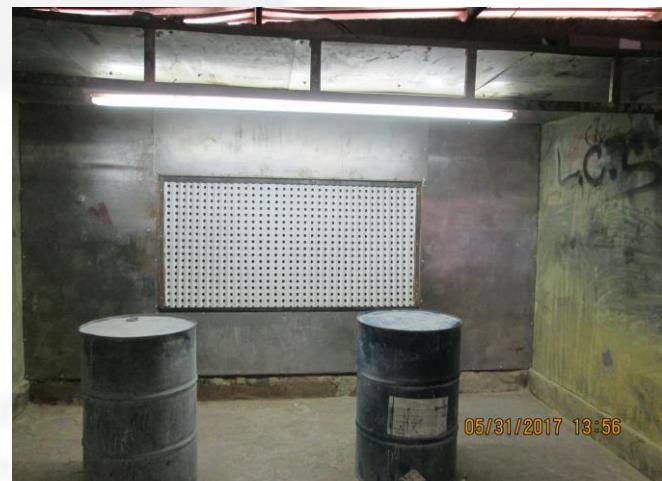
Figura 11: Cabine de pintura – setor de pedras.

A cabine de pintura existente no setor de beneficiamento das pedras possui sistema de filtro do tipo papel plissado na frente e filtro de poliéster nos fundos, sendo descartados a cada 4 (quatro) meses de uso aproximadamente. Após a troca os mesmos são armazenados no depósito de resíduos contaminados até serem descartados.

A maioria das pedras são pintadas manualmente com rolo, sendo que algumas delas são vendidas na cor natural e a cabine de pintura é usada apenas para pequenos detalhes de verniz e acabamentos diferenciados.

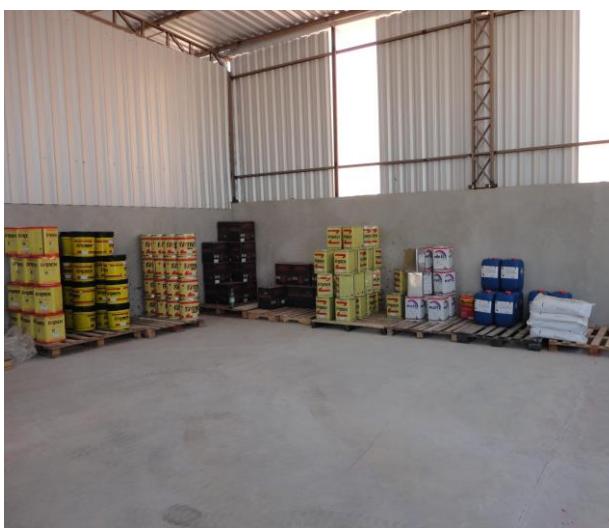
Figura 12: Depósito de produtos químicos.

Todos os produtos químicos utilizados no empreendimento são armazenados adequadamente em um galpão independente localizado próximo ao galpão principal. O local é coberto com piso impermeável e dispõe de rampa para evitar, que em caso de vazamentos, os produtos fiquem em contato com o solo. O GLP fica armazenado fora do galpão industrial em área coberta e cercada por grades.
