Parecer Técnico de Licença Ambiental Simplificada (RAS) nº 17087565

PA COPAM Nº: 1583/2020	SITUAÇÃO: Sugestão pelo Indeferimento		
EMPREENDEDOR: Ouro Preto Mármores e Granitos Ltda	CNPJ: 10.632.287/0001-26		
EMPREENDIMENTO: Ouro Preto Mármores e Granitos Ltda	CNPJ: 10.632.287/0001-26		
MUNICÍPIO: Tombos	ZONA: Rural		
CRITÉRIO LOCACIONAL INCIDENTE: Não informado			
CÓDIGO:	ATIVIDADE OBJETO DO LICENCIAMENTO (DN COPAM 217/17)	CLASSE	CRITÉRIO LOCACIONAL
A-02-06-2	Lavra a céu aberto – Rochas ornamentais e de revestimento	2	0
A-05-04-6	Pilha de rejeito/estéril de rochas ornamentais e de revestimento	2	0
CONSULTORIA/RESPONSÁVEL TÉCNICO:	REGISTRO:	Nº da ART:	
Gabriel de Queirós Carlos	CREA: 149.767/D	14201900000005313134	
Pedro Henrique de Queirós Carlos	CRBio: 104.798/04 – D	2019/05101	
Ester da Matta Faria	CREA 165.989/D	14202000000005818578	
Diego Mariano Viera	CREA 208.332/D	14201900000005642783	
AUTORIA DO PARECER	MATRÍCULA	ASSINATURA	
Márcia Aparecida Pinheiro Gestora Ambiental (Engenheira Florestal)	1.364.826-6

O empreendimento Ouro Preto Mármores e Granitos Ltda ME atuará no ramo de mineração de rochas ornamentais e de revestimento exercendo suas atividades no município de Tombos

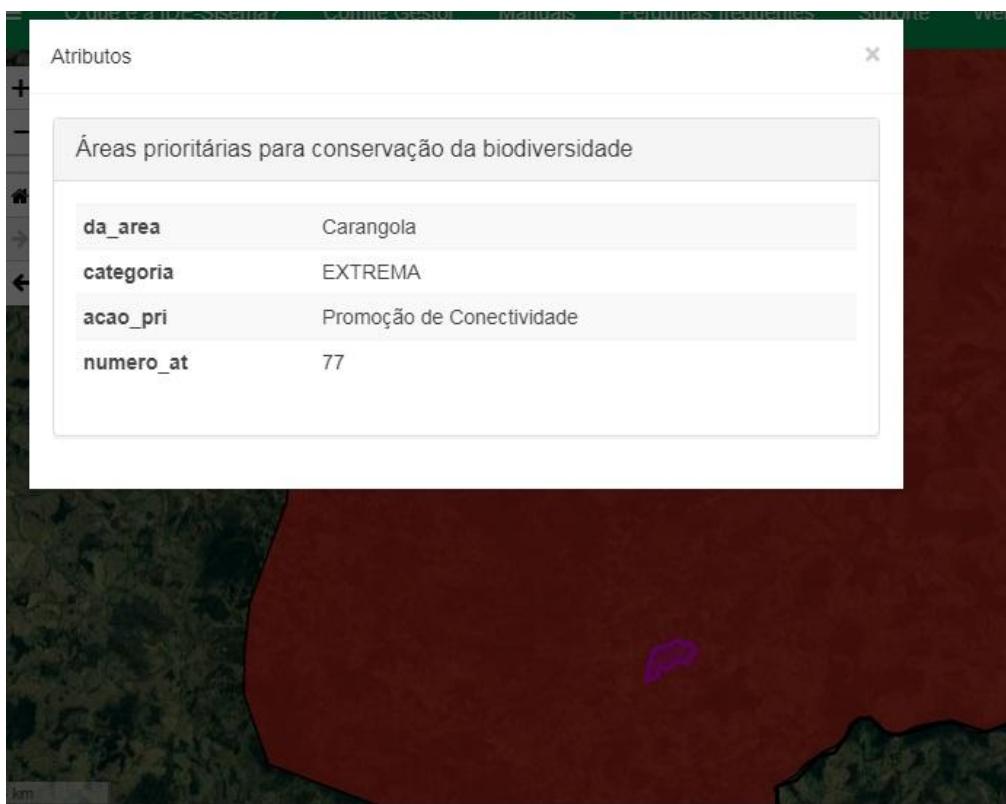
Localização do empreendimento em área prioritária para conservação, categoria extrema, denominada Carangola.

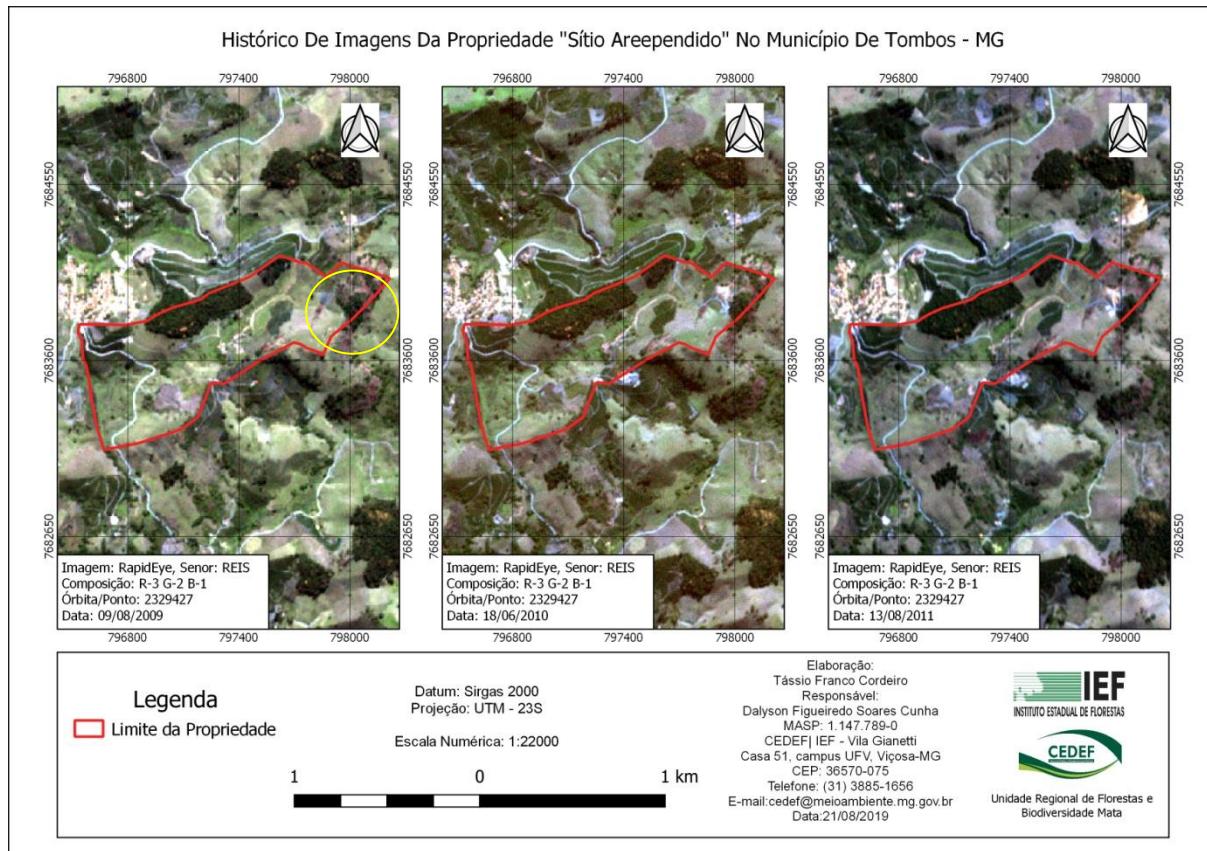
de um fragmento no local da intervenção no ano de 2009 (círculo amarelo) e, posteriormente, em 2010, o inicio das atividades do empreendimento.

Imagens do Sítio Arrependido nos anos de 2009, 2010 e 2011 fornecidos pelo CEDEF.

Com relação a supressão de vegetação nativa não foi possível precisar a data em que essa intervenção ocorreu já que não há imagens disponíveis no Google no período entre 2002 a 2011. No entanto, existe a possibilidade que tenha ocorrido no período de vigência das AAFs obtidas pelo empreendimento para operar no mesmo local, entre os anos de 2009 a 2017. Com o apoio do CEDEF, através de outras fontes, foi possível obter imagens da área dos anos de 2009, 2010 e 2011. Através destas imagens é possível constatar a existência

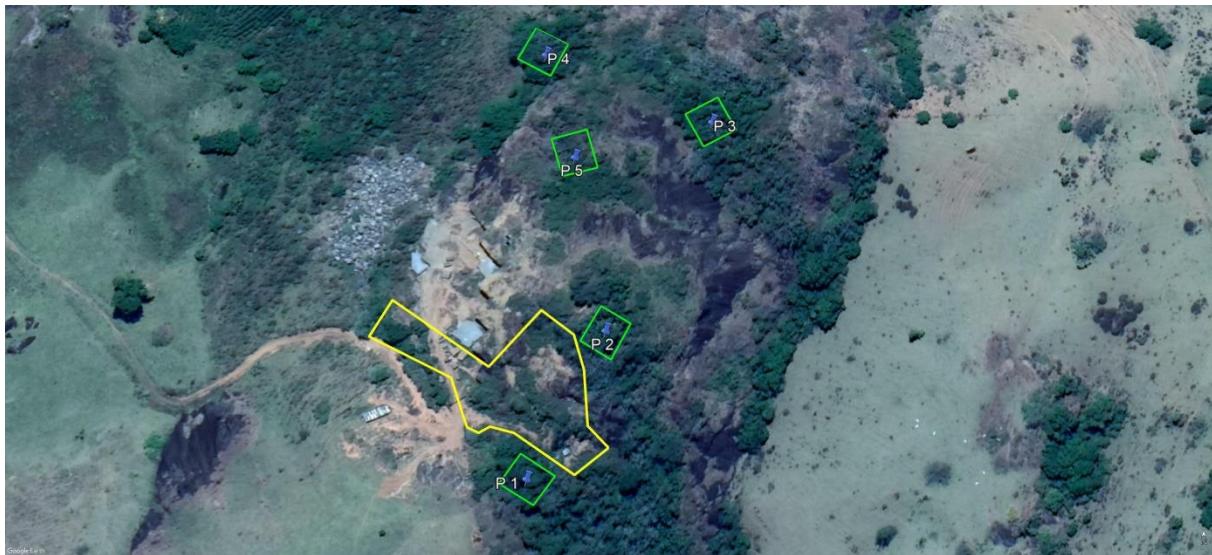
Localização das parcelas do inventário florestal em relação a área suprimida (polígono amarelo). Fonte: RAS.

O inventário florestal apresentado nos autos do processo avaliou a vegetação nativa remanescente, localizada adjacente a área suprimida (parcelas P1 e P2) e em outros locais próximos a área de lavra do empreendimento (parcelas P3, P4 e P5). Na imagem abaixo é possível verificar a localização das parcelas lançadas na área. A vegetação nativa remanescente foi classificada, conforme requisitos da Resolução Conama nº 392/2007, como Floresta Estacional Semidecidual em estágio médio de regeneração natural. Assim, conforme preconiza o art. 5º da Lei Federal nº 11.428/2006, a vegetação primária ou a vegetação secundária em qualquer estágio de regeneração do Bioma Mata Atlântica não perderá esta classificação nos casos de incêndio, desmatamento ou qualquer outro tipo de intervenção não autorizada ou não licenciada. Portanto, infere-se o estágio de regeneração da vegetação suprimida como estágio médio de regeneração natural.

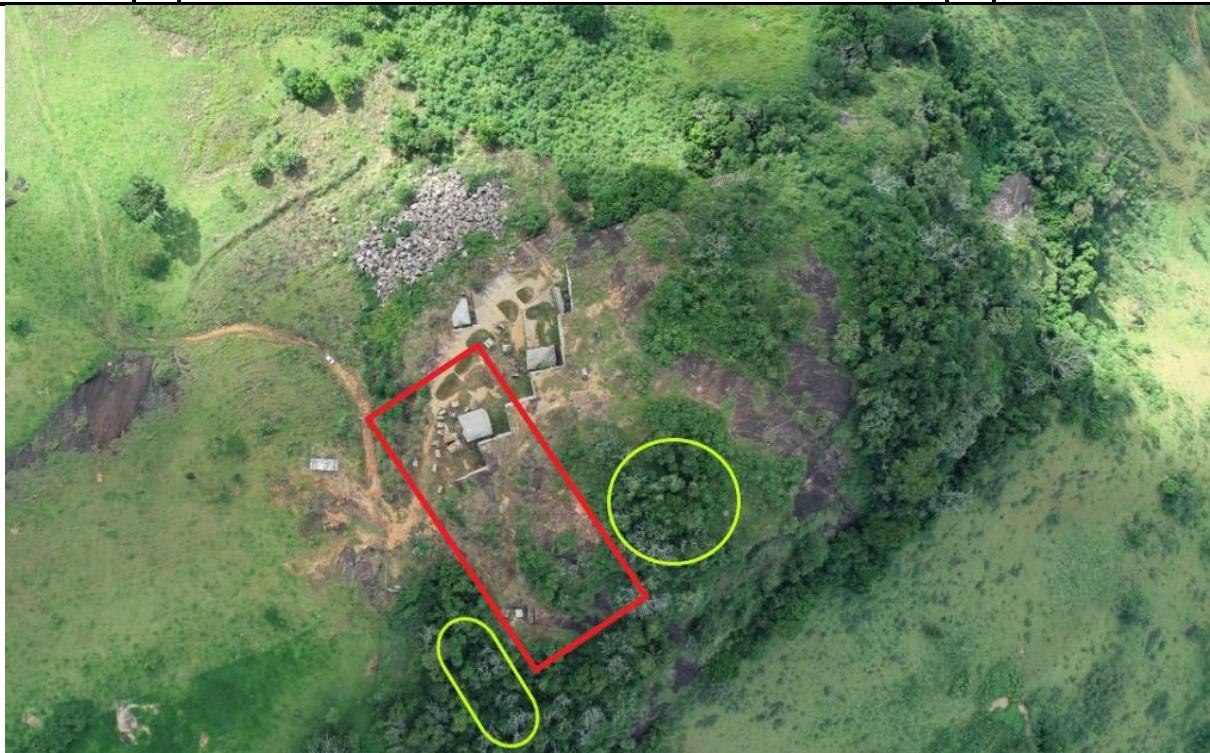
Fragments existentes adjacentes a área suprimida. Fonte: RAS.
