Parecer Técnico FEAM/URA NOR - CAT nº. 21/2024

Parecer Único de Licenciamento Simplificado nº 711/2024

| EMPREENDIMENTO: | Fazenda Nova Lote 08 | CNPJ: | 271.081.636-91 |

Parecer Técnico de Licença Ambiental Simplificada (RAS) nº 711/2024

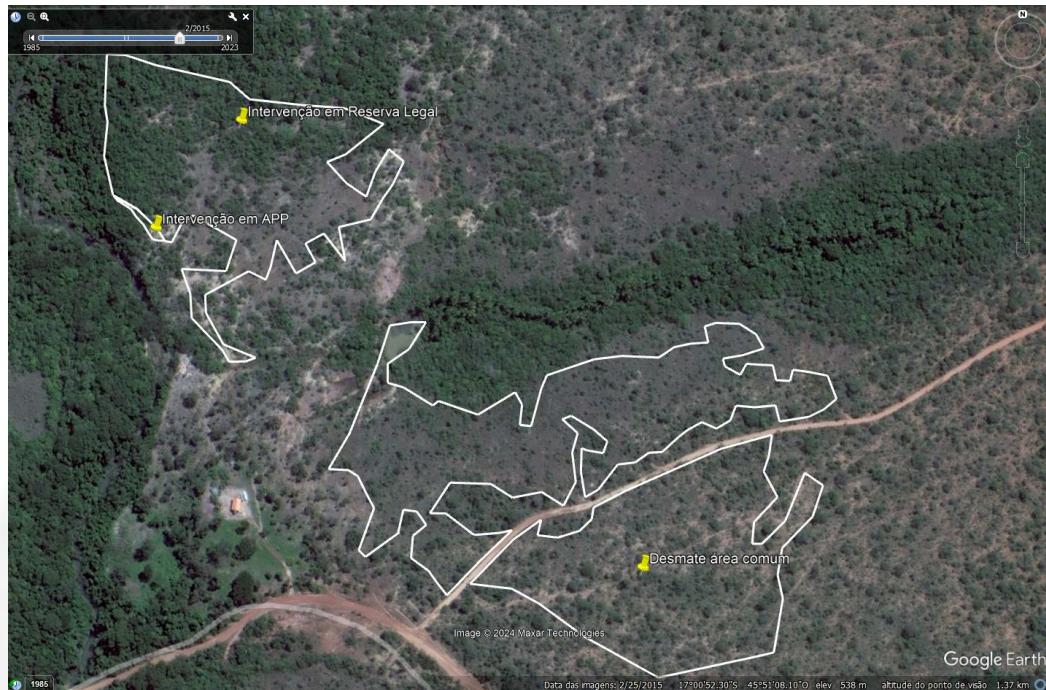
Foto 01. Áreas com presença de vegetação nativa, imagem de 25/02/2015 **Fonte:** Google Earth

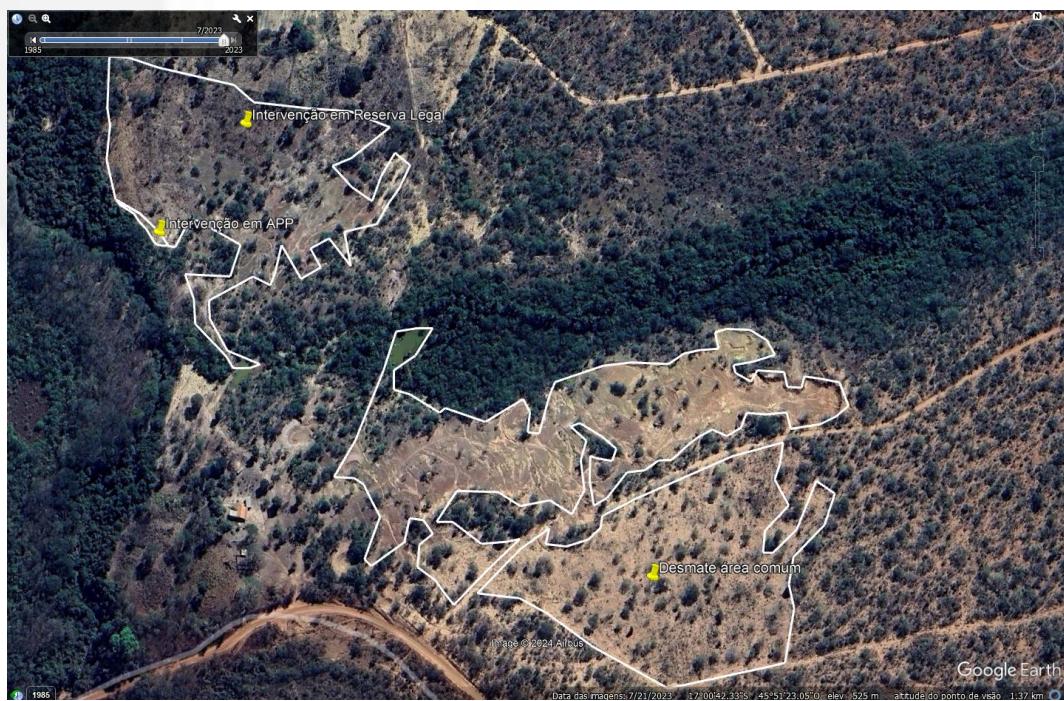
Foto 02. ADA em branco e poligonal autorizada ANM em vermelho. **Fonte:** SLA e Google Earth

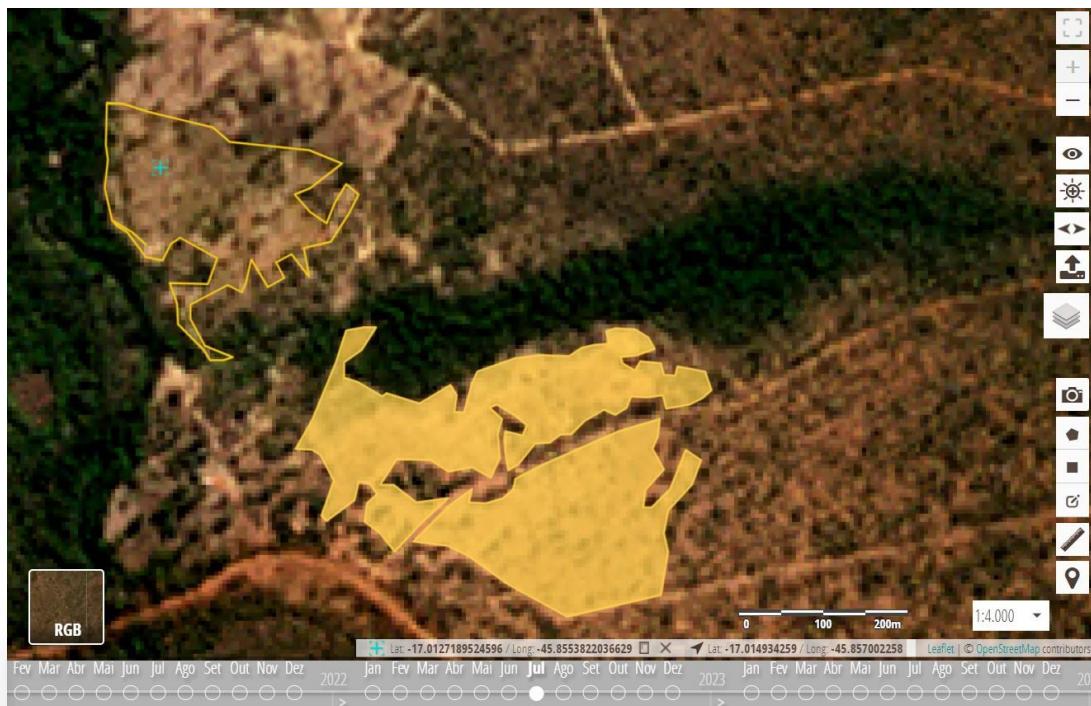
- Além disso, foi observado que o CAR da área do Sr. Geraldo Tavares se sobrepõe a área de Reserva Legal do CAR da área do Sr. Valdemar dos Santos. Ou seja, a área de intervenção requerida no presente processo está dentro da Reserva Legal da matrícula nº 47.807.

- Em análise às imagens de satélites verificou-se que existem Áreas de Preservação Permanente – AAP's desprovidas de vegetação nativa, que não foram devidamente mapeadas, Auto de Fiscalização - AF nº 350551/2024. Consequentemente não foi apresentado Projeto de Recuperação de Áreas Degradadas e Alteradas - PRADA.

Fotos 03. Intervenções APP e Reserva Legal, imagem julho de 2022. **Fonte:** Plataforma PF SCCON

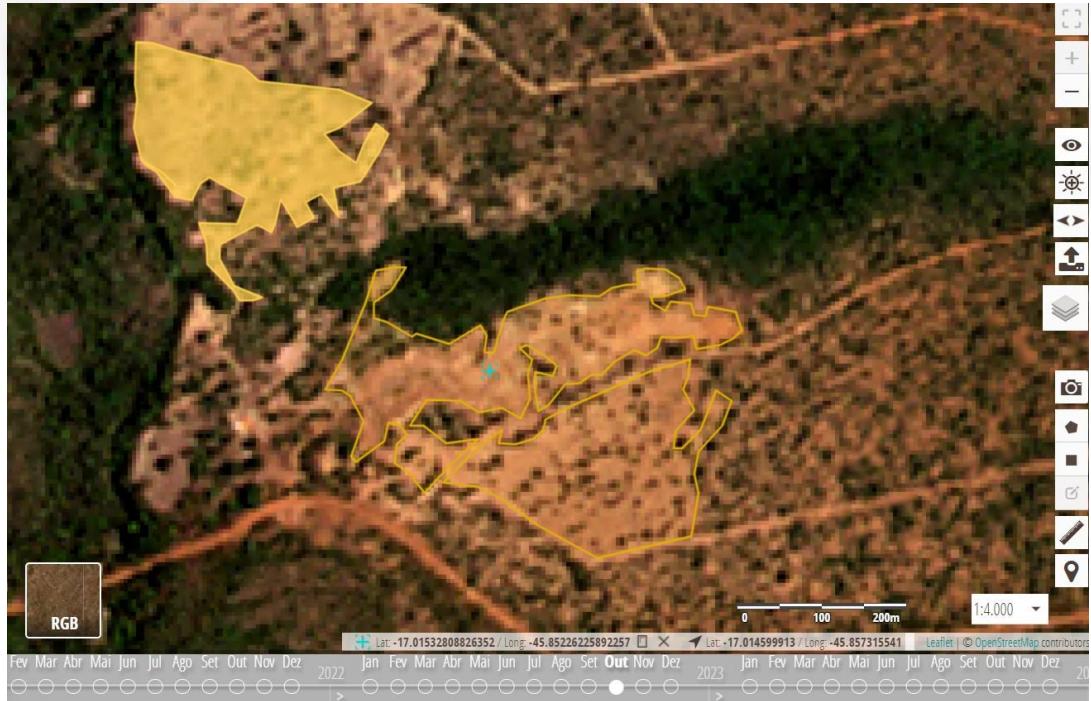
Em análise às imagens de satélites disponíveis na plataforma da Polícia Federal - SCCON e do Google Earth, constatou-se que houve intervenções realizadas na área do empreendimento. Conforme Auto de Fiscalização - AF nº 350551/2024, consistem em desmate numa área total de 7,6207 ha de área comum e em 3,5963 ha de intervenção em APP e Reserva Legal. Desta forma, devido não apresentação de DAIA para essas intervenções, o empreendedor foi autuado, Auto de Infração - AI nº 371745/2024.

Fotos 04. Desmate em área comum, imagem outubro de 2022. **Fonte:** Plataforma PF SCCON

Conclusão, considerando a insuficiência e inconsistência de dados necessários à análise do processo, principalmente a formalização de licenciamento ambiental simplificado sem apresentação de DAIA da intervenção ambiental já realizada no empreendimento, sugere-se o indeferimento da Licença Ambiental Simplificada ao empreendimento “Fazenda Nova Lote 08 / Geraldo Tavares dos Santos”, no município de Brasilândia de Minas/MG, ouvida a Unidade Regional de Regularização Ambiental Noroeste.
