<b>Parecer Técnico de Licença Ambiental Simplificada (RAS) nº 136-2019 – SIAM 0463626/2019</b>			
<b>PA COPAM Nº:</b> 09196/2005/004/2019		<b>SITUAÇÃO:</b> Sugestão pelo indeferimento	
<b>EMPREENDEDOR:</b> Cimentar Pré Moldados LTDA		<b>CNPJ:</b> 04.366.113/0001-66	
<b>EMPREENDIMENTO:</b> Cimentar Pré Moldados LTDA		<b>CNPJ:</b> 04.366.113/0001-66	
<b>MUNICÍPIO:</b> Curvelo		<b>ZONA:</b> rural	
<b>CRITÉRIO LOCACIONAL INCIDENTE:</b> <ul style="list-style-type: none"><li>• Empreendimento localizado em área de alto ou muito alto potencial de ocorrência de cavidades.</li></ul>			
<b>CÓDIGO:</b>  F-05-18-0	<b>ATIVIDADE OBJETO DO LICENCIAMENTO (DN COPAM 217/17):</b>  Aterro de Resíduos da Construção Civil ( Classe A), exceto aterro para armazenamento / disposição de solo proveniente de obras de terraplanagem previsto em projeto aprovado da ocupação.	<b>CLASSE</b>  2	<b>CRITÉRIO LOCACIONAL</b>  1
<b>CONSULTORIA/RESPONSÁVEL TÉCNICO:</b>  Débora Dayrel Ribeiro da Glória (CREA) Ricardo de Souza Santana (CRBio)		<b>ART de obra ou serviço:</b>  14201900000005339401 2019/05255

### **Parecer Técnico de Licença Ambiental Simplificada (RAS) nº 136-2019**

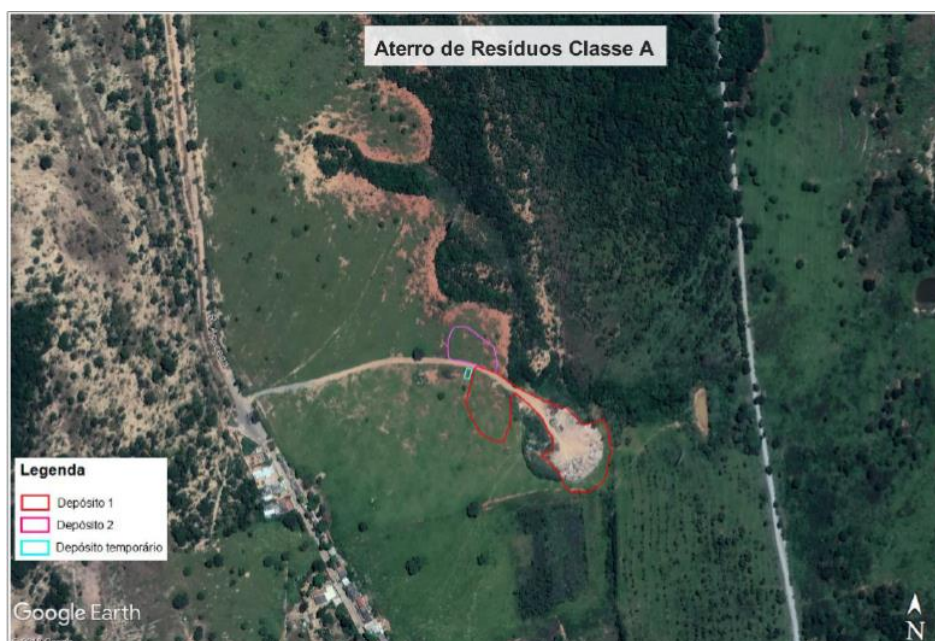
Imagem 1 - Área do empreendimento. Fonte: Relatório Ambiental Simplificado – RAS

Conforme descrito no RAS, e na “Imagem 1”, a ADA é dividida em três partes: o depósito 1, para resíduos grossos com diâmetro acima de 25 mm, o depósito 2, que receberá resíduos finos com diâmetro inferior a 25 mm (terra, argila e areia) e o depósito temporário, onde será realizada a triagem do resíduo.

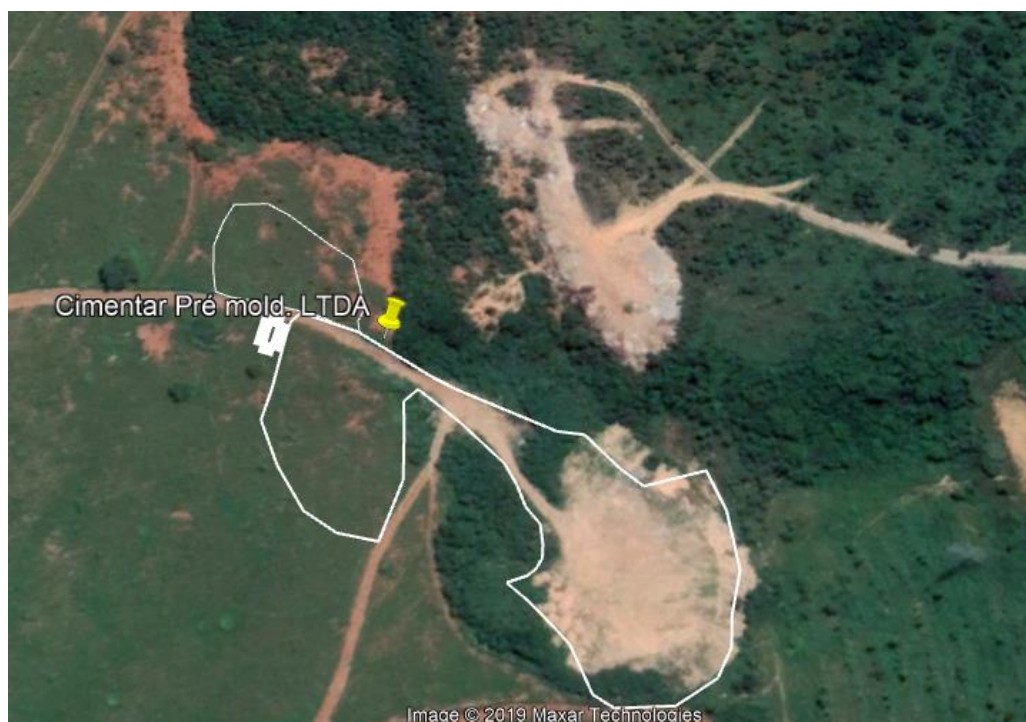
Na “Imagem 1”, pôde-se verificar área onde se pretende instalar o empreendimento. Em consulta ao software Google Earth Pro, na ferramenta de visualização de mapas ao longo do tempo, foi possível observar que houveram intervenções na propriedade do empreendimento como pode ser observado na “Imagem 2”.

Imagem 2 - ADA do empreendimento e área com intervenção. Fonte Google Earth Pro, imagem de 13/03/2019.

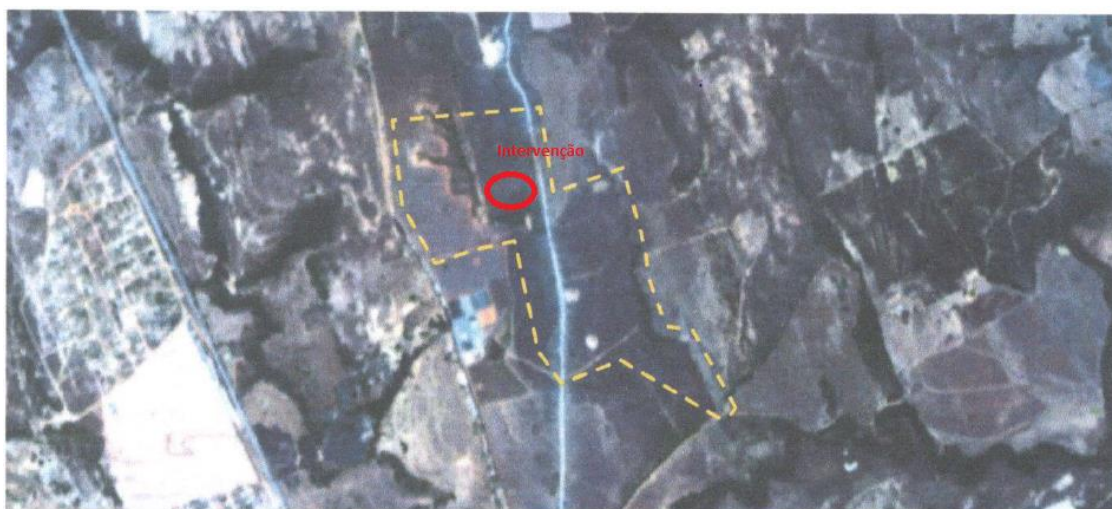
Conforme as imagens 01 e 02, foi verificado, por meio da Infraestrutura de Dados Espaciais do Sisema – IDE Sisema e também da plataforma Google Earth, que houve supressão de vegetação nativa, caracterizada como cerrado, localizada dentro do perímetro da matrícula da propriedade, de acordo com o declarado no Cadastro Ambiental Rural - CAR. Vale salientar que o declarado no CAR não contempla área destinada à Reserva Legal, necessitando regularização, conforme disposto no artigo 25 da Lei Estadual nº 20.922/2013. A imagem 3 mostra o polígono da propriedade onde se encontra o empreendimento.

Imagem 3 - Polígono da propriedade. Fonte: Recibo de Inscrição do Imóvel Rural no CAR.

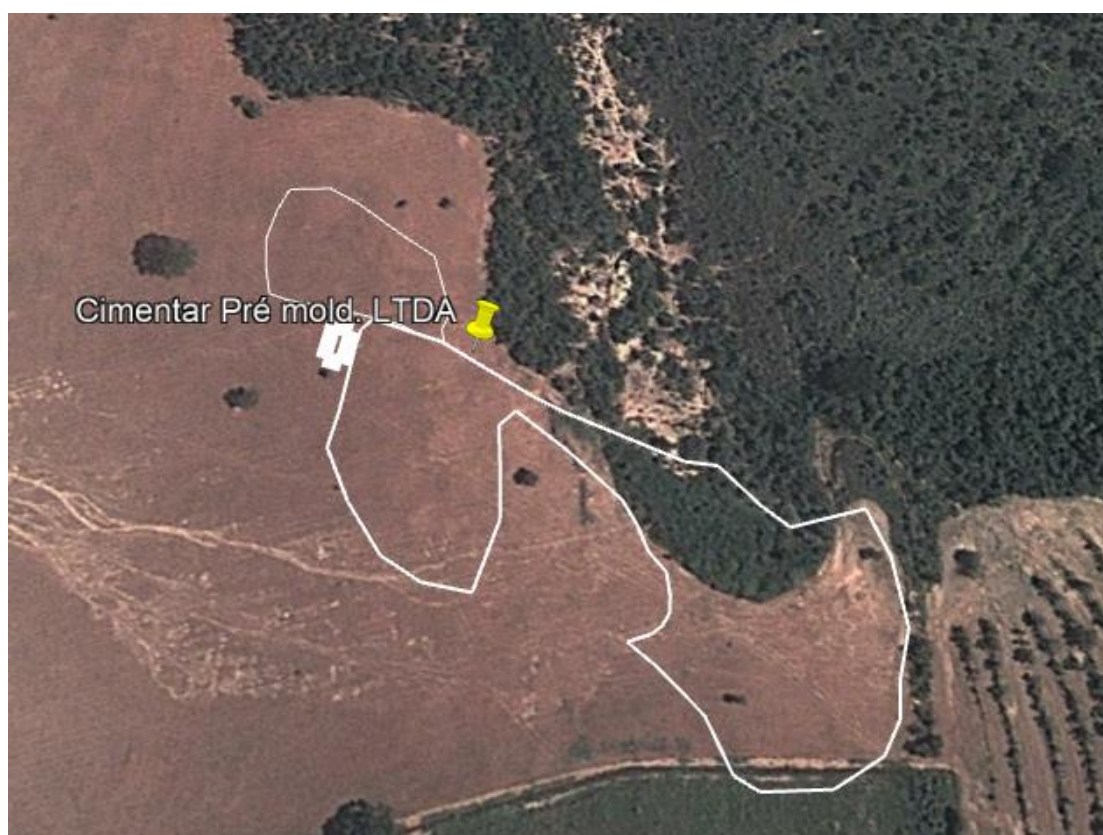
Conforme imagens, as supressões ocorreram em dois pontos principais, dentro e fora da ADA do empreendimento. A imagem 4, retirada do software Google Earth Pro, evidencia a área da ADA antes da supressão em 15/02/2013.

Imagem 4 - Área objeto da infração antes da supressão. Fonte Google Earth Pro 15/02/2013.

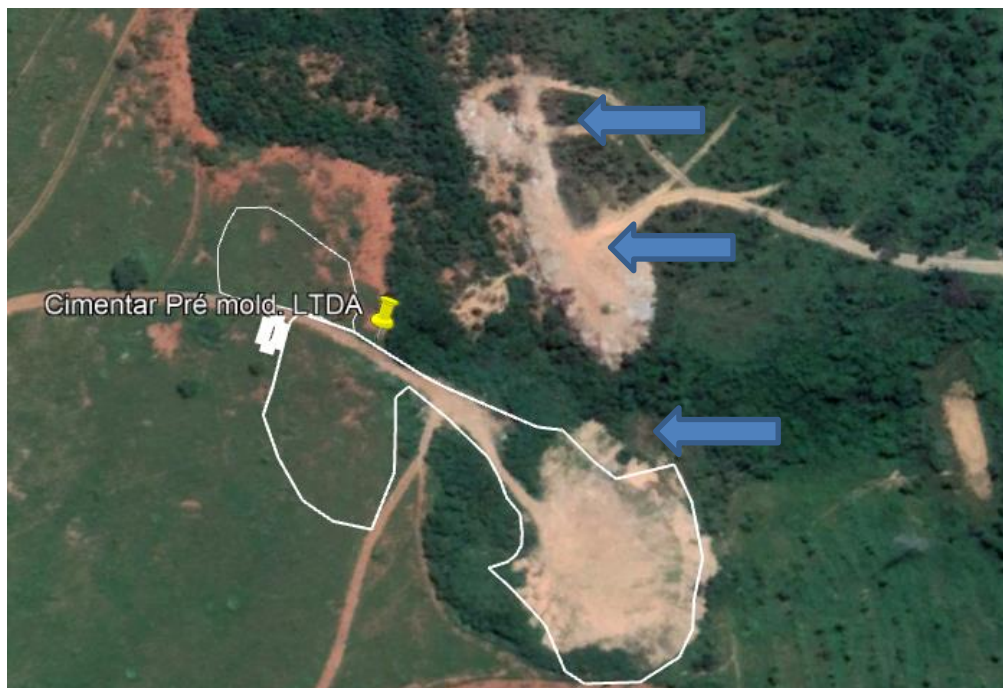
A imagem 5 mostra aerofoto recente, data de 13/03/2019 com a intervenção realizada.

Imagem 5 - Área objeto da infração após a supressão. Fonte Google Earth Pro 13/03/2019

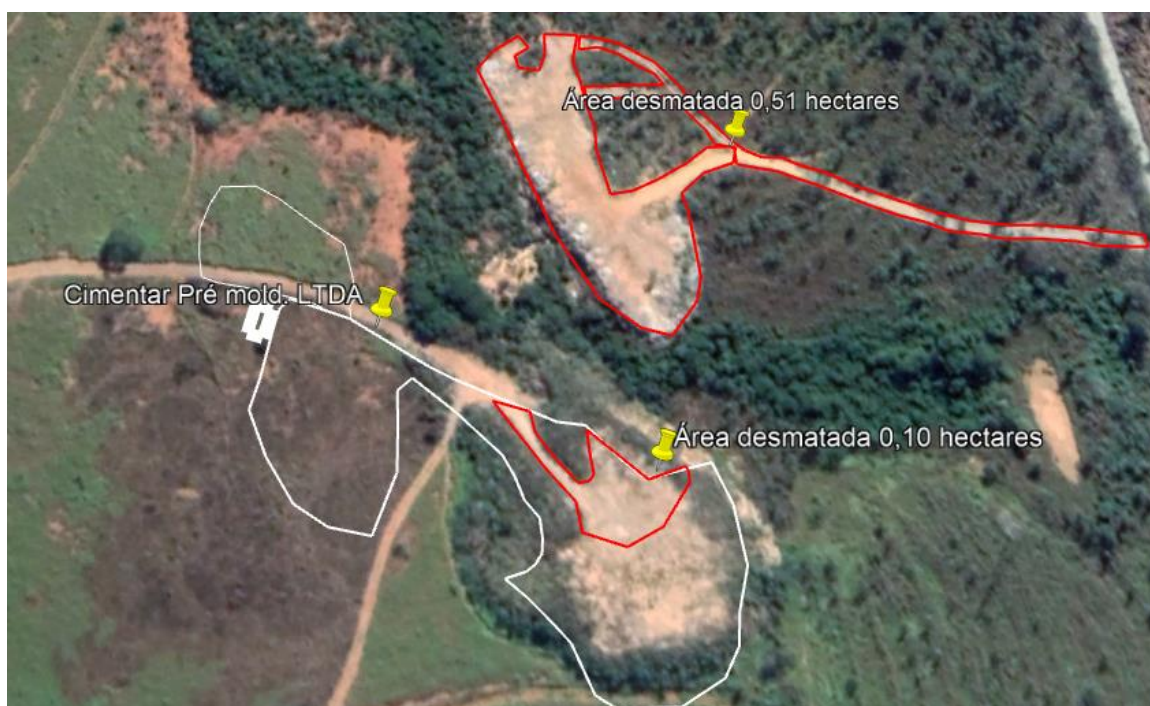
A “imagem 6” evidencia registro da área em 06/06/2019, onde foram calculados os quantitativos suprimidos, tanto em área pertencente à ADA do empreendimento (0,10 ha), quanto em área fora da ADA (0,51 ha). Vale salientar que a área desmatada fora da ADA é pertencente à matrícula do imóvel e à área objeto do Contrato de Comodato de Imóvel Rural (fls. 29), que têm como comodatária a empresa Cimentar Prémoldados LTDA.

Imagem 6 - Área objeto da infração após a supressão. Fonte Google Earth Pro 06/06/2019

Em função da realização de supressão de vegetação nativa sem autorização, foi lavrado Auto de infração nº 129488/2019, com embasamento no Artigo 112, Anexo III, Código 301 do Decreto 47.383/2018.
