Parecer Técnico SEMAD/SUPRAM ASF-DRRA nº. 94/2023

Parecer Único de Licença Ambiental Simplificada (RAS) nº 94/2023			
Nº Documento do Parecer Único vinculado ao SEI:74678844			
Processo SLA Nº: 525/2023	SITUAÇÃO: Sugestão pelo indeferimento		
EMPREENDEDOR: Britadora Prata Ltda		CNPJ: 16.567.525/0001-43	
EMPREENDIMENTO: Britadora Prata Ltda		CNPJ: 16.567.525/0001-43	
MUNICÍPIO: São Gonçalo do Pará - MG		ZONA: Rural	
CRITÉRIO LOCACIONAL INCIDENTE:			
· Não há incidência de critério locacional conforme Instrução de Serviço Sisema 01/2018			
CÓDIGO:	ATIVIDADE OBJETO DO LICENCIAMENTO (DN COPAM 217/17):	CLASSE	CRITÉRIO LOCACIONAL
A-02-09-7	Extração de rocha para produção de britas	3	0
A-05-04-6	Pilha de rejeito/estéril de rochas ornamentais e de revestimento, pegmatitos, gemas e minerais não metálicos	3	
A-05-01-0	Unidade de Tratamento de Minerais - UTM, com tratamento a seco	2	
CONSULTORIA/RESPONSÁVEL TÉCNICO:	REGISTRO:		
Rodrigo Alves Rezende – Engenheiro Ambiental	CREA-MG: 47688

Parecer Técnico de Licença Ambiental Simplificada (RAS)

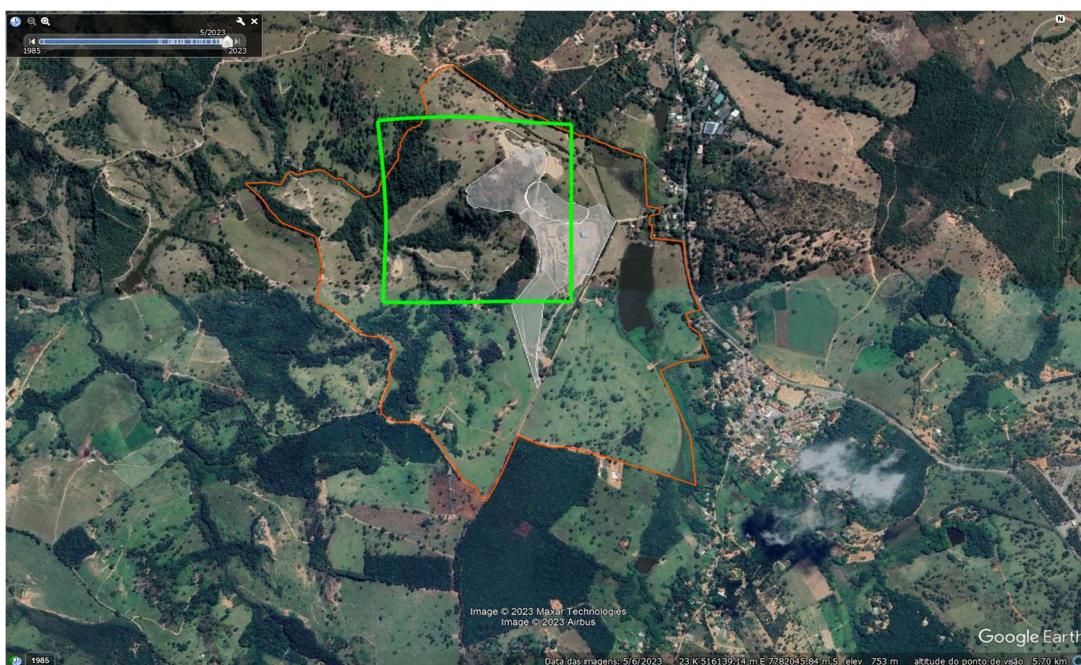
Figura 01. Localização do empreendimento Britadora Prata Ltda, destaque para a Área Diretamente Afetada – ADA (Polígono branco) mensurada em 15,50 hectares, limites do imóvel rural (Polígono vermelho) e a poligonal do processo ANM nº 830478/2013 (Polígono verde). Fonte: Autos do PA 525/2023.

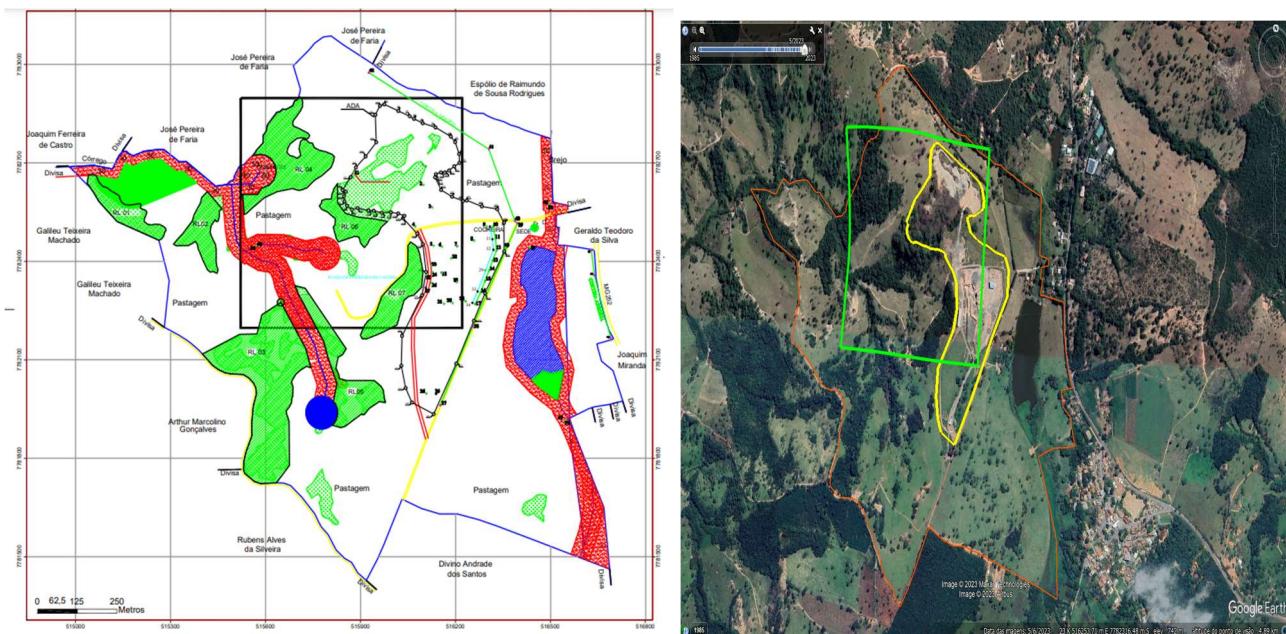
Figura 02. Planta topográfica planimétrica apresentada em resposta ao item de informação complementar, limites do imóvel (polígono vermelho), Área Diretamente Afetada – ADA informada inicialmente (Polígono amarelo), mensurada em 21,84 hectares e a poligonal do processo ANM nº 830478/2013 (Polígono verde). Fonte: Autos do PA 525/2023/Google Earth Pro.

No que se refere a ADA, a planta contemplava somente a sua delimitação, ou seja, não constava o seu quantitativo de área ocupada. Dessa forma, com base na mensuração do polígono no Google Erath, constatou-se que a ADA informada ocupava uma área de 21,84 hectares, diferente da que foi licenciada de 15,50 hectares.

Após a divergência constatada, foi solicitada nova informação complementar exigindo a apresentação de Planta Topográfica Planimétrica e os respectivos arquivos digitais, que deveriam contemplar a delimitação e quantificação, considerando o conteúdo solicitado anteriormente e a adequação da ADA, tendo em vista também o histórico de regularização ambiental do empreendimento.

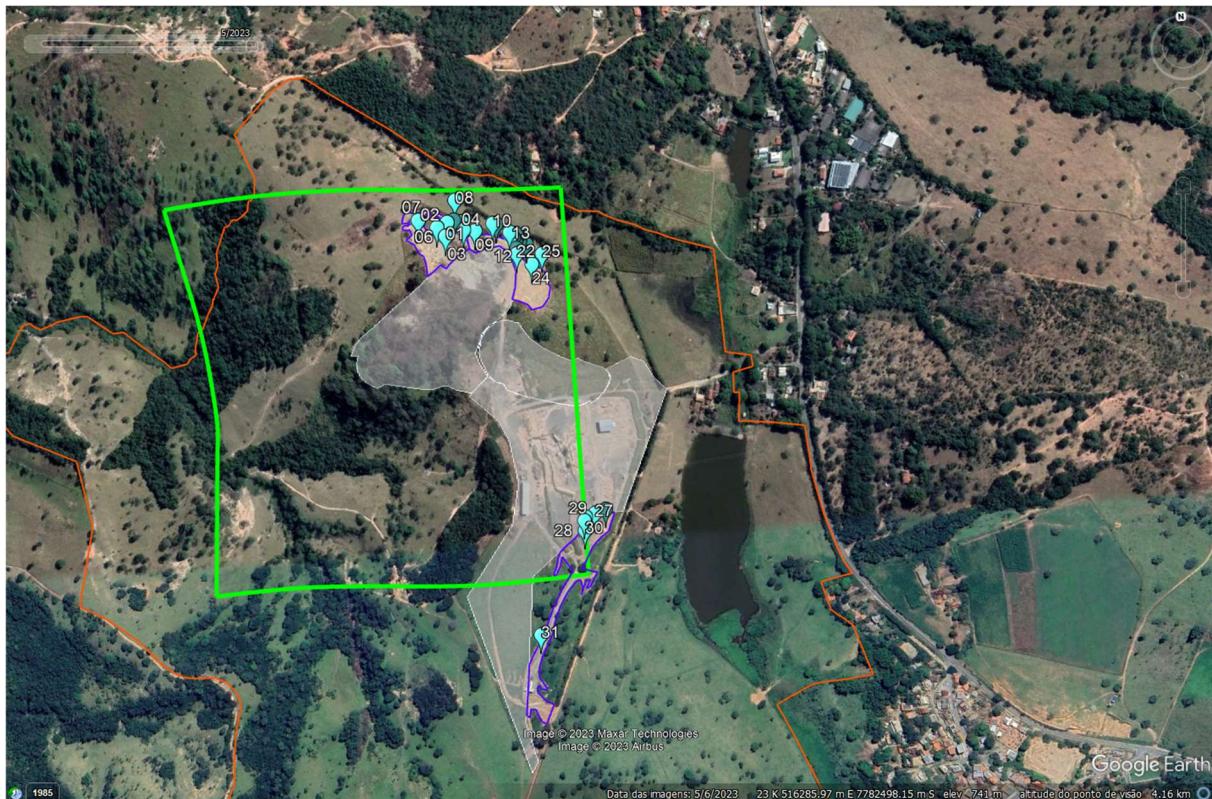
Entretanto, constatou-se também que a ADA aprovada anteriormente pelo órgão ambiental foi extrapolada, o que inclusive incorreu em novas intervenções ambientais, especificamente no corte de 31 árvores isoladas nativas vivas, intervenção essa não autorizada pelo órgão ambiental. Desse modo, foi lavrado o Auto de Infração nº 322928/2023, conforme art. 112, anexo III, código 304 do Decreto 47.383/2018.

Figura 03. Área do imóvel (polígono vermelho), Área Diretamente Afetada – ADA (LP+LI) (Polígono branco, poligonal do processo ANM nº 830478/2013 (Polígono verde), área que excede a ADA aprovada (polígono roxo) e a indicação dos locais em que ocorreu o corte de 31 árvores isoladas nativas vivas. Fonte: Autos do PA 525/2023/Google Earth Pro.

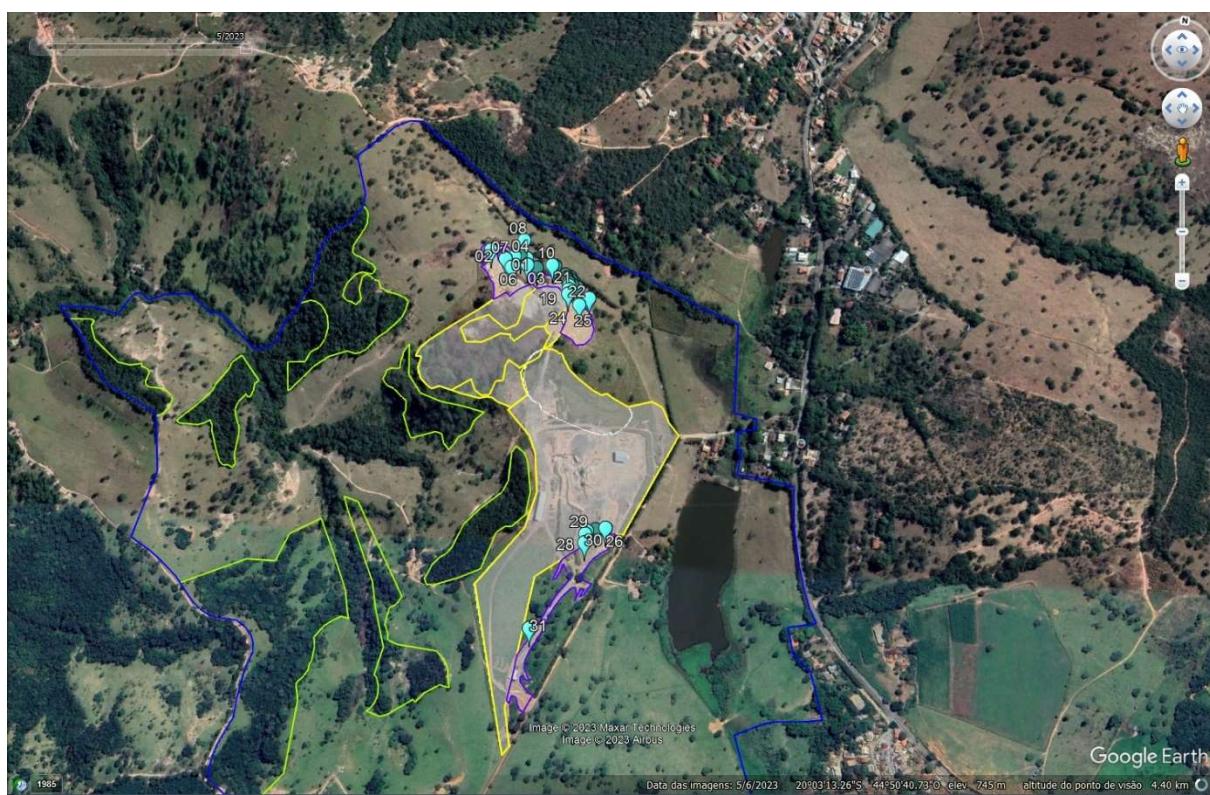
De acordo com o referido parecer, o corte de árvores isoladas nativas foi autorizado para uma área de 11,95 hectares, referente a parte da área de lavoura (0,67 hectares) e o local onde a pilha de estéril e as estruturas de servidão minerária seriam instaladas. Porém, conforme pode ser verificado nas próximas imagens, o local onde foi constatado o corte de árvores diverge dos locais autorizados pelo órgão ambiental.

Figura 04. Área do imóvel (polígono azul), Área Diretamente Afetada – ADA (LP+LI) (Polígono branco com preenchimento da mesma cor), Reserva Legal (Polígono verde), área que excedeu a ADA aprovada (polígono roxo) e as áreas em que houve a autorização para intervenção ambiental (Polígono amarelo) através do PA nº 15068/2013. Fonte: Autos do PA 525/2023/Google Earth Pro/Processo de APEF nº 15068/2013.

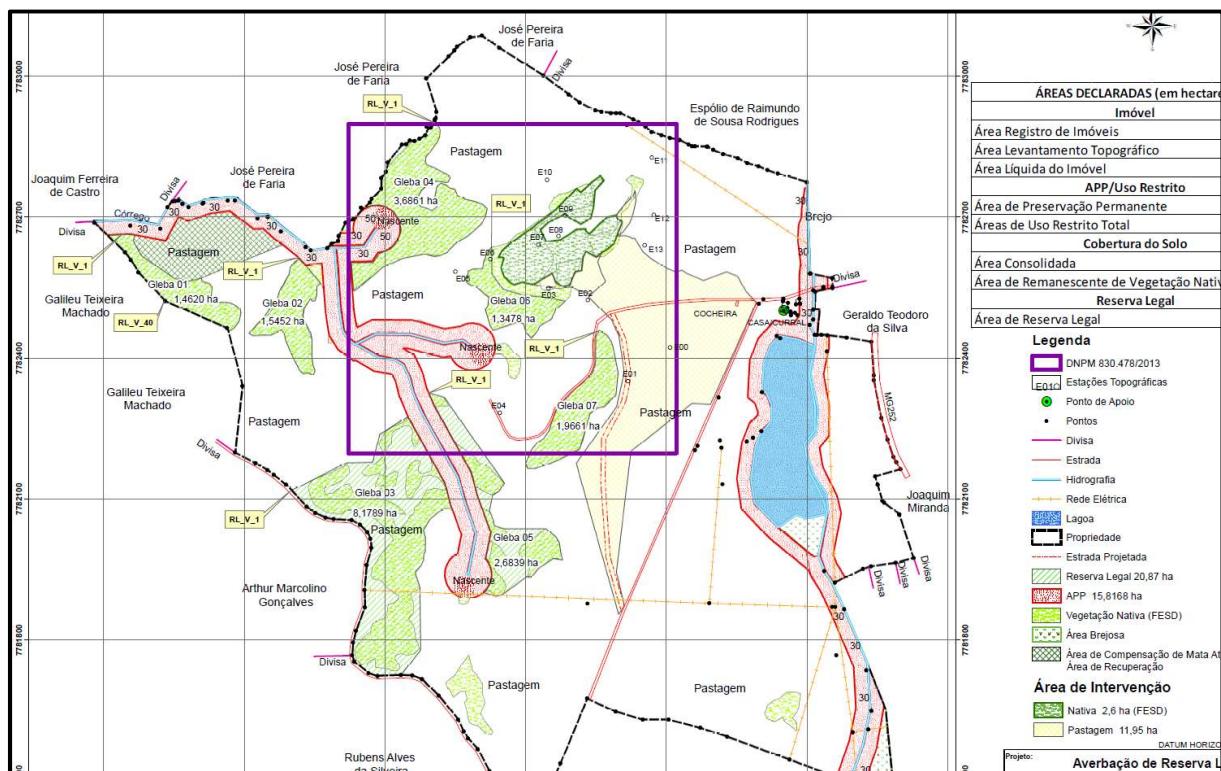
Figura 05. Planta topográfica planimétrica que integrou o processo de APEF nº 15068/2013, destaque para a área de 2,60 hectares que foi autorizada para supressão de vegetação nativa e a área de 11,95 hectares de corte de árvores isoladas nativas vivas. Fonte: PA nº 15068/2013.

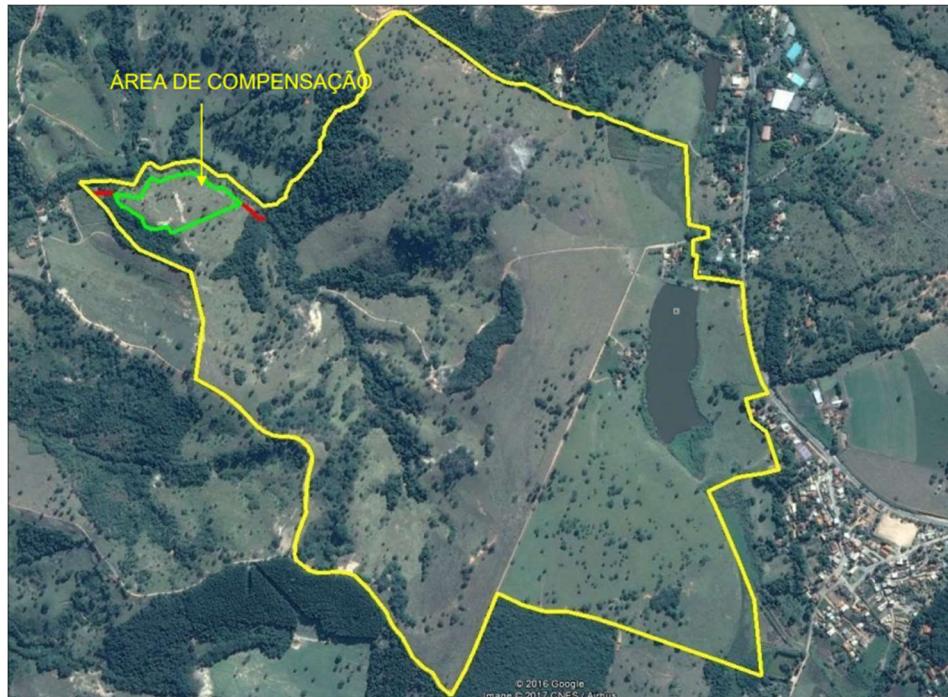
Em que pese a condicionante nº 34 que solicitava a comprovação de cumprimento do Termo de Compromisso de Compensação Florestal – TCCF, referente a compensação da Mata Atlântica (Lei Federal 11.428/2006). Porém com base no memorial descritivo da área de 2,60 hectares, localizada no imóvel de matrícula nº 55.793 e imagens de satélite disponíveis no Google Earth, há indícios de que a fração da compensação que deveria ser recuperada não foi executada pela empresa. A situação constatada pode configurar descumprimento do referido termo de compromisso. Dessa forma, foi expedido o Ofício SEMAD/SUPRAM ASF-DRRA nº. 501/2023 (SEI 74550879) para Instituto Estadual de Florestas (IEF) no intuito de que seja tomada as providências cabíveis em relação a situação constatada.

Figura 06: Área de compensação da Mata Atlântica (Polígono verde), coordenadas UTM X: 515240 Y: 7782623.
Fonte: PTRF - Geomil - Serviços de Mineração Ltda (2017), PA: APEF/AIA nº 15068/2013.
