PARECER ÚNICO Nº 0599913/2019(SIAM)

INDEXADO AO PROCESSO: Licenciamento Ambiental	PA COPAM: 00194/1999/006/2016	SITUAÇÃO: Sugestão pelo deferimento
FASE DO LICENCIAMENTO: Renovação de Licença de Operação		VALIDADE DA LICENÇA: 08 anos

EMPREENDEDOR: SPE Ninho da Águia Energia S.A.	CNPJ: 09.079.118/0001-21
EMPREENDIMENTO: SPE Ninho da Águia Energia S.A.	CNPJ: 09.079.118/0001-21
MUNICÍPIO: Delfim Moreira	ZONA: Rural
COORDENADAS GEOGRÁFICA (DATUM): SIRGAS 2000	LAT/Y 22°29'50" LONG/X 45°19'50"

CÓDIGO:	PARÂMETRO	ATIVIDADE PRINCIPAL DO EMPREENDIMENTO (DN COPAM 74/04):	CLASSE DO EMPREENDIMENTO
E-02-01-1	Capacidade instalada 10 MW Área inundada 1,74 ha	Barragem de Geração de Energia - Hidrelétrica	3

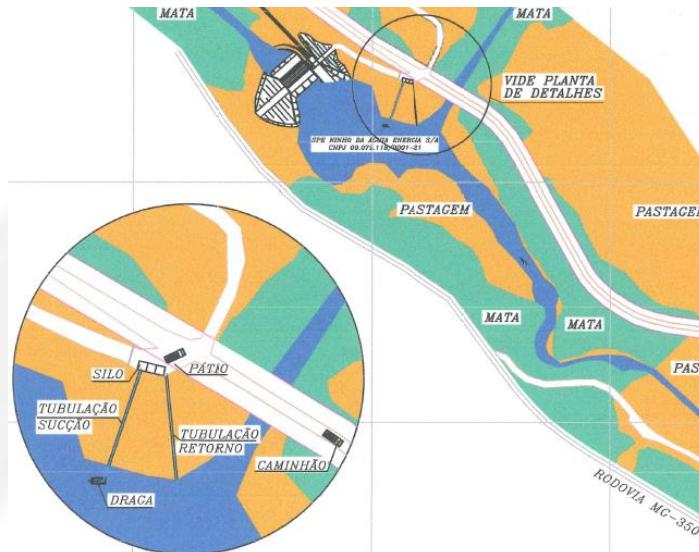
Imagen 5 – Localização das estruturas que realizarão a dragagem do reservatório da PCH Ninho da Águia.

protocolo R0087205/19, o empreendimento alterou o local da instalação dos silos, entrada da draga e passagens de tubulação de sucção e de retorno, para a margem direita do reservatório, onde já existe acesso para as estruturas de tomada d'água, regularizadas no processo de licença de instalação, como mostra a imagem:
