Parecer nº 37/SEMAD/SUPPRI/DAT/2021

PARECER ÚNICO Nº 3695/2020

EMPREENDEDOR: ECO 135 Concessionária de Rodovias S.A.	CNPJ: 30.265.100/0001-00	
EMPREENDIMENTO: Jazida de Seixos 556+600	CNPJ: 30.265.100/0001-00	
MUNICÍPIO(S): Corinto	ZONA: Rural	
COORDENADAS GEOGRÁFICA (Datum WGS84) : LAT/Y 7.985.300 LONG/X 567.300		
LOCALIZADO EM UNIDADE DE CONSERVAÇÃO: <input type="checkbox"/> INTEGRAL <input type="checkbox"/> ZONA DE AMORTECIMENTO <input type="checkbox"/> USO SUSTENTÁVEL <input checked="" type="checkbox"/> NÃO		
BACIA FEDERAL: Rio São Francisco	BACIA ESTADUAL: Rio das Velhas	
UPGRH: SF5	SUB-BACIA: Córrego Buriti	
CÓDIGO: A-03-01-9 A-05-01-0	ATIVIDADE OBJETO DO LICENCIAMENTO (DN COPAM 217/17): Extração de cascalho, rocha para produção de britas, areia fora da calha dos cursos d'água e demais coleções hídricas, para aplicação exclusivamente em obras viárias, inclusive as executadas por entidades da Administração Pública Direta e Indireta Municipal, Estadual e Federal. Unidade de tratamento de minerais – UTM, com tratamento a seco	CLASSE 4

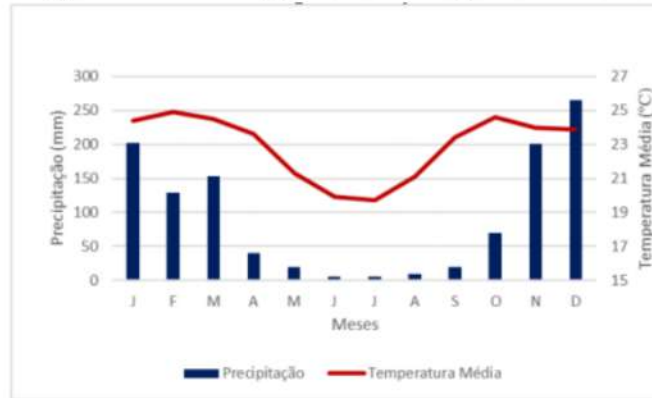
Figura 3-3 – Climograma da Estação de Curvelo

Observa-se a partir do climograma a existência de duas estações bem definidas: uma seca e outra chuvosa, a primeira delas associada a temperaturas médias mais amenas e a segunda a temperaturas mais elevadas.

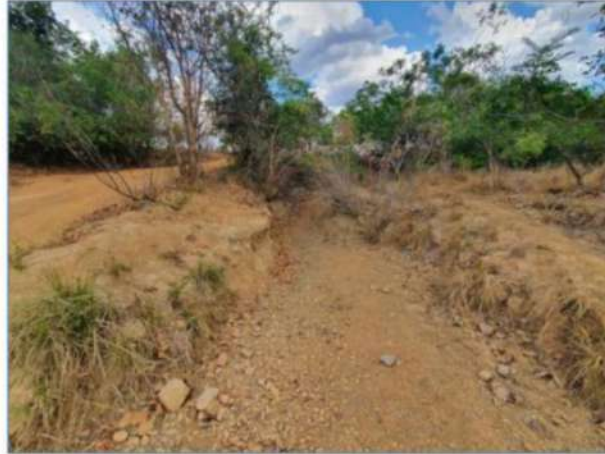
Figura 3-5 Solo erodido próximo ao Córrego Buriti

O único ponto de área degradada que existe atualmente e possui impacto relacionado ao empreendimento de extração de cascalho, é o trecho onde a estrada cruza o Córrego do Buriti, em 18° 13' 18,00" S x 44° 22' 13,00" W.

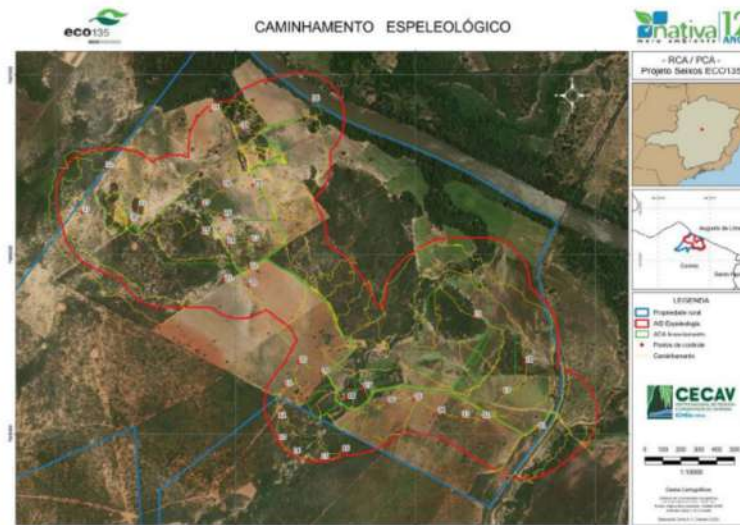
Figura 3-6 Malha de caminhamento espeleológico e pontos de controle

O estudo aponta que não foi observada nenhuma ocorrência espeleológica na ADA do empreendimento e seu entorno de 250 metros. O mapa com a malha de caminhamento e os pontos de controle pode ser observado na figura.
