PARECER ÚNICO Nº 0676133/2018 (SIAM)

INDEXADO AO PROCESSO: Licenciamento Ambiental	PA COPAM: 01288/2004/004/2015	SITUAÇÃO: Sugestão pelo Deferimento
---	---	---

FASE DO LICENCIAMENTO: Licença de Operação Corretiva (LOC)	VALIDADE DA LICENÇA: 10 anos
--	--

EMPREENDEDOR: José Maria Teixeira Xavier	CPF: 848.508.926-04	
EMPREENDIMENTO: Aguardente Pingo de Fogo Ltda. - ME	CNPJ: 02.819.372/0001-70	
MUNICÍPIO(S): Ponte Nova	ZONA: Rural	
COORDENADAS GEOGRÁFICA (DATUM): WGS 84	LAT/Y 20° 20' 46,07" S LONG/X 42° 48' 04,46" E	
LOCALIZADO EM UNIDADE DE CONSERVAÇÃO: <input type="checkbox"/> INTEGRAL <input type="checkbox"/> ZONA DE AMORTECIMENTO <input checked="" type="checkbox"/> USO SUSTENTÁVEL <input type="checkbox"/> NÃO		
NOME: APA Urucum e APA Oratórios		
BACIA FEDERAL: Rio Doe	BACIA ESTADUAL: Rio Piranga	
UPGRH: DO1	SUB-BACIA: Córrego Lagoa Seca	
CÓDIGO: D-02-02-1 G-01-07-4	ATIVIDADE OBJETO DO LICENCIAMENTO (DN COPAM 74/2004): Fabricação de Aguardente; Cultura de Cana de açúcar.	CLASSE 3 NP
CONSULTORIA/RESPONSÁVEL TÉCNICO: Ecominas Consultoria Ambiental e Agropecuária Ltda./Evair Pires Vieira	REGISTRO: CREA: 81236/D	
RELATÓRIO DE VISTORIA: Nº 038/2018	DATA: 11/05/2018

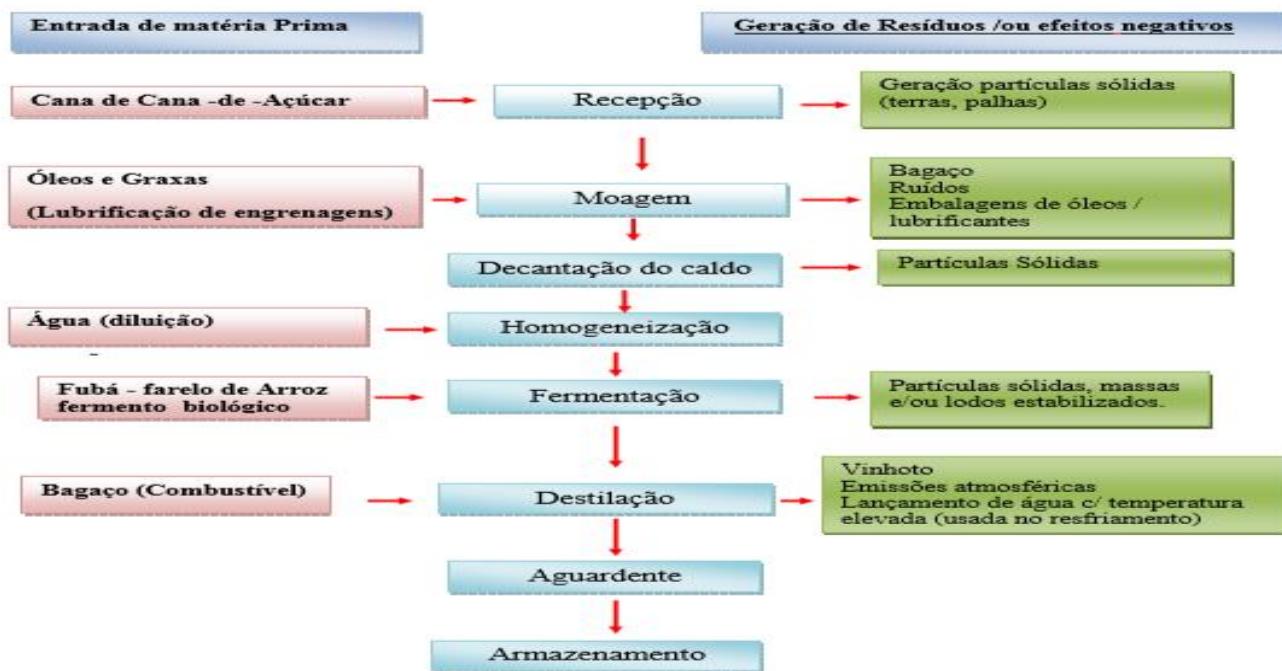
A representação esquemática do processo de produção é o seguinte:

Em apertada síntese, o processo se inicia com a extração do caldo da cana através das moendas que logo após é filtrado e decantado para a retirada de impurezas, como bagacilho e terra.

Em seguida o mosto, produto homogeneizado resultante da diluição do caldo a 13º Brix, segue para as dornas de fermentação, momento em que é adicionado o nutriente ou pé de cuba (fubá, farelo de arroz e caldo de cana). Após período entre 12 e 24 horas obtém-se o vinho ou mosto fermentado, elemento derivado da ação das bactérias (*microbiota natural*) e liberação de CO₂.

Após a fermentação, o vinho sem o fermento decantado é transferido para a dorna volante, que após pré-aquecimento segue para o alambique de forma contínua, onde o destilado é fracionado em aguardente (20%) e vinhaça (80%).

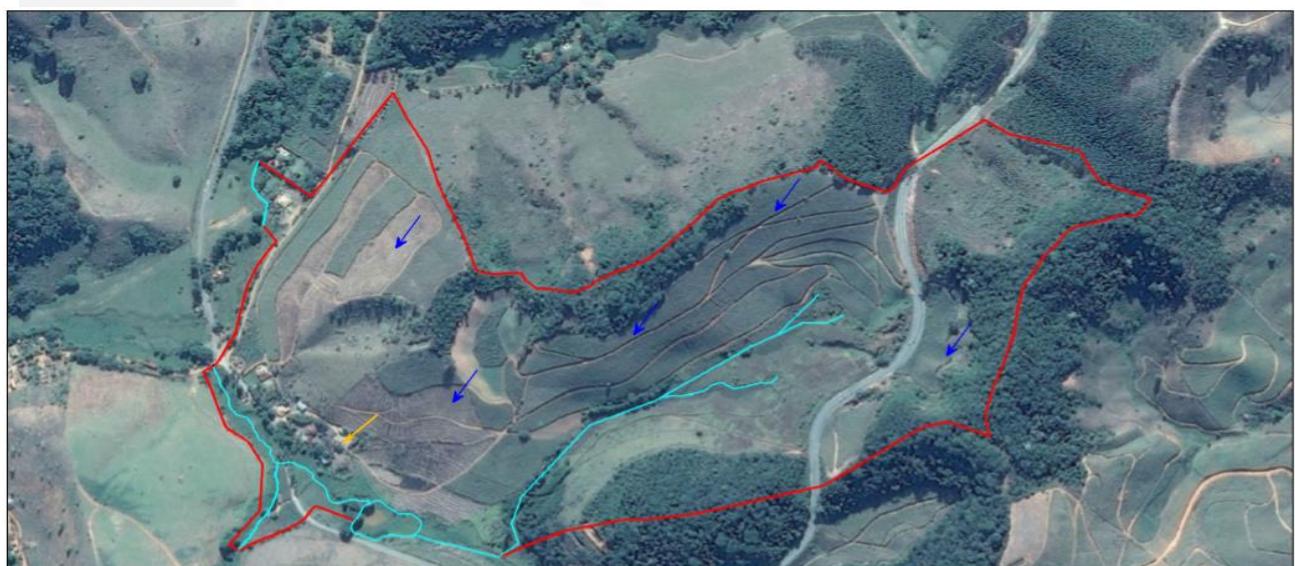
Imagen 01: Planta de situação-Área de Influência Direta (AID) da fazenda Lagoa Seca

Os estudos consideraram como Área de Influência Direta (AID) do empreendimento os limites da propriedade que, por sua vez, se encontra afastada de áreas urbanas.

Os estudos afirmam que o empreendimento está situado a 299,43 m da APA Urucum e 2.079,95 m da APA Oratórios.

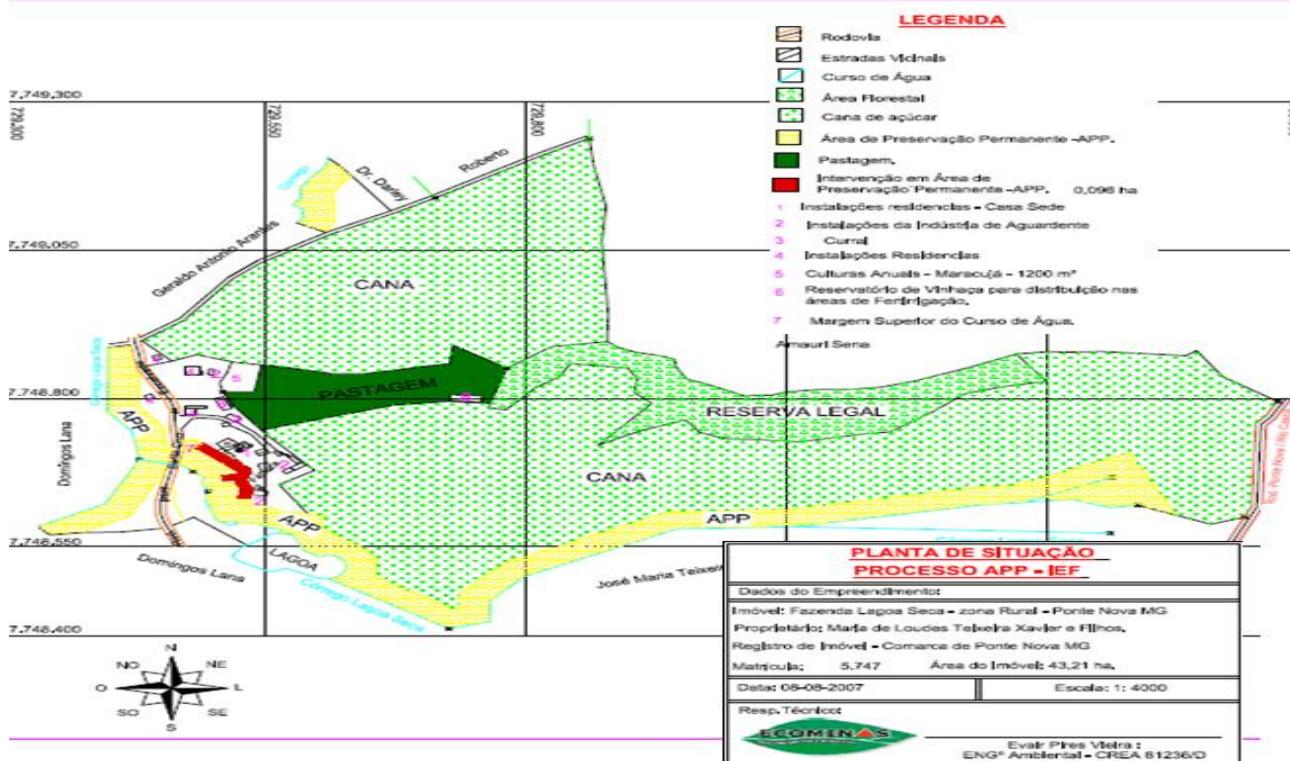
Segundo apresentado na Planta Pianimétrica Georreferenciada abaixo, elaborada pelo engenheiro ambiental Evair Pires Vieira - CREA-MG: 81.236/D (ART 14201500000002435285), datada de 05/2015, foi demarcada uma intervenção em Área de Preservação Permanente (APP) pela presença de instalações industriais a menos de 30 metros de curso d'água.

A área de intervenções em APP totaliza 0,096 ha, e foram regularizadas nos termos da Lei 14.309/2002 no âmbito do Processo Administrativo N° 01288/2004/003/2007, transrito anteriormente, e APEF no 02321/2007, onde no Parecer Único SUPRAMZM N°: 621778/2007 datado em 09/11/2007 foram impostas medidas compensatórias na condicionante (nº. 06).

Como já citado no Item 05, deste Parecer Único, de acordo com levantamento, outrora ocorreu intervenção na APP em aproximadamente 0,096 ha, devido a instalações industriais a menos de 30 metros do curso d'água, córrego Lagoa Seca.

A área em questão já é consolidada e como medida compensatória pela permanência das instalações, o empreendedor reconstituiu uma faixa 0,4 ha em área de erosão, e promoveu o isolamento de duas nascentes localizadas na propriedade. Todas estas ações foram executadas à luz do Projeto Técnico de Reconstituição da Flora (PTRF) apresentado no processo anterior de licenciamento, em atendimento a condicionante. Conforme documentos apensos aos autos do processo precedente, o cumprimento da condicionante 06 do Parecer Único SUPRAMZM Nº 621778/2007 foi considerado satisfatório.

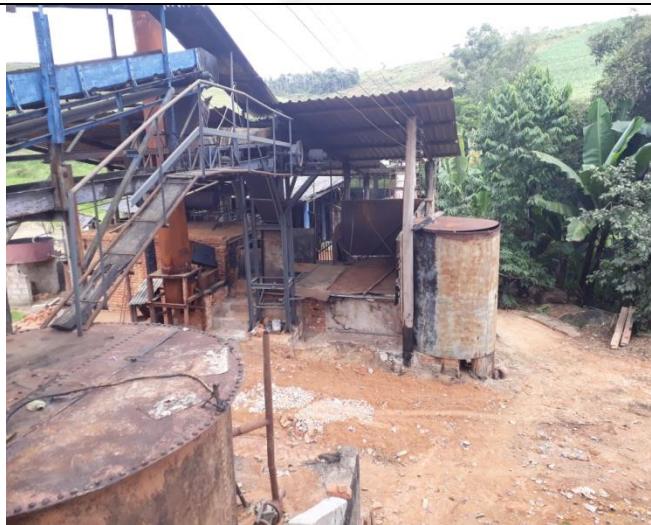
Foto 1: Vista geral do empreendimento.

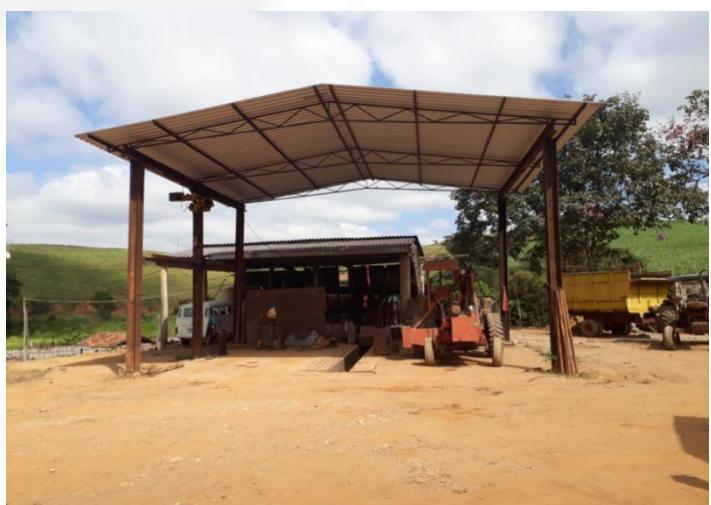
Foto 2: Pátio de recepção da cana de açúcar.

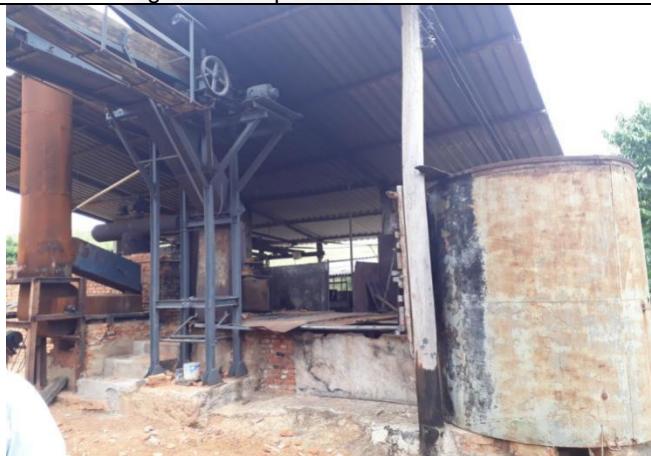
Foto 3: Fornalha da caldeira em reforma.

Como sistema de controle dos parâmetros operacionais, o empreendimento realiza anualmente inspeção técnica na caldeira, esse procedimento é feito por profissional qualificado, e a caldeira é operada por pessoa treinada para a função. As condicionantes contemplam o monitoramento das emissões conforme DN 187/2013.

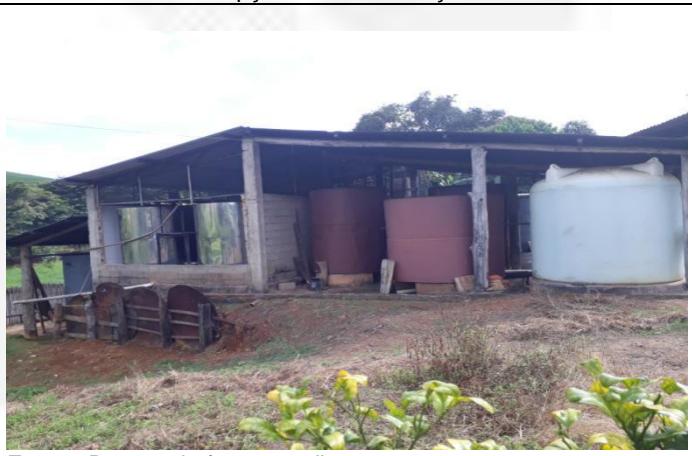
Foto 4: Dornas de fermentação.

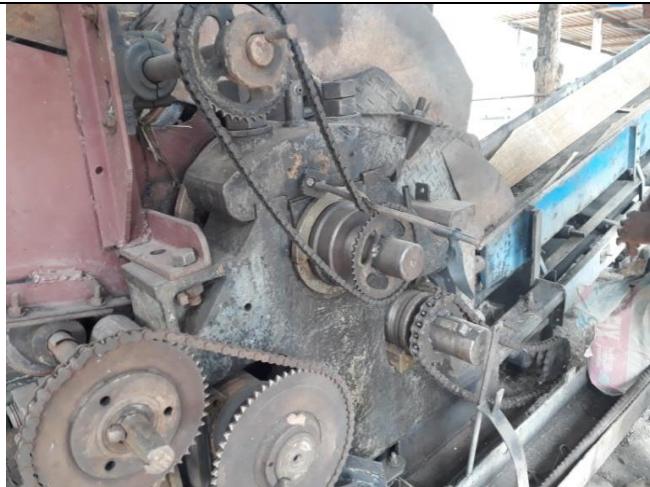
A equipe técnica da SUPRAM-ZM vistoriou a propriedade em 11/05/2018, conforme Auto de Fiscalização № 038/2018 e constatou as atividades totalmente paralisadas, inclusive com várias máquinas e equipamentos vitais aos processos industriais desmontados para reparos e manutenções de rotina. Foi informado que os trabalhos foram encerrados em setembro de 2013, isto é, aproximadamente três meses antes do vencimento da referida licença.

Figura 5: Moenda carente de manutenção/lubrificação.

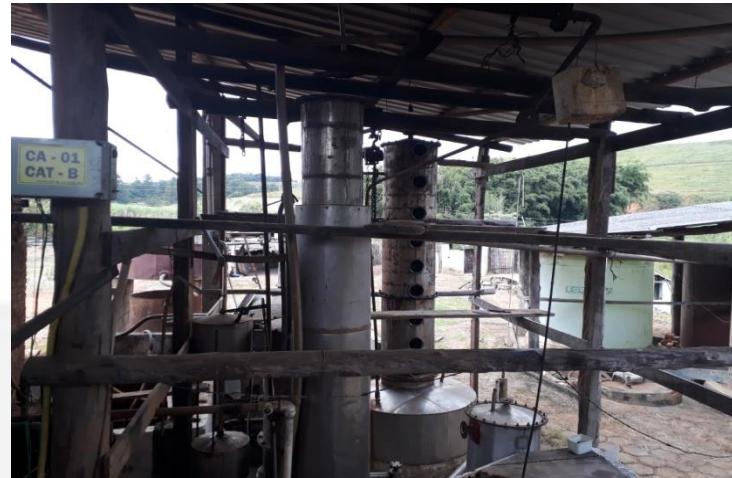
Figura 6: Alambique desmontado para reparos e manutenções.

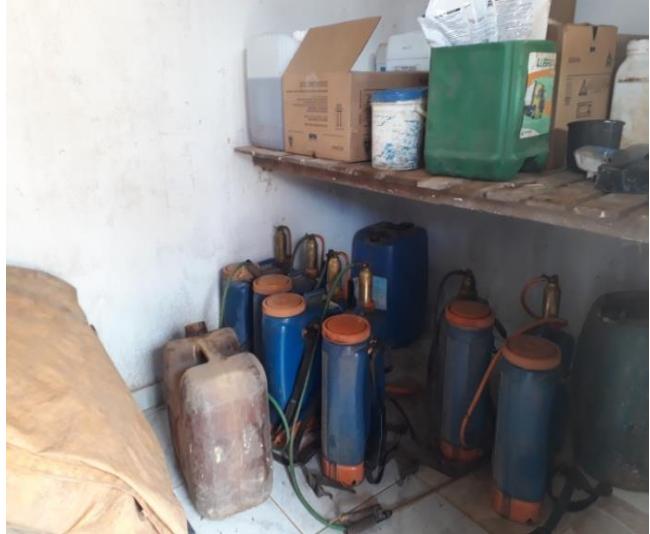
Figura 7: Depósito de equipamentos e insumos para manutenção do canavial.

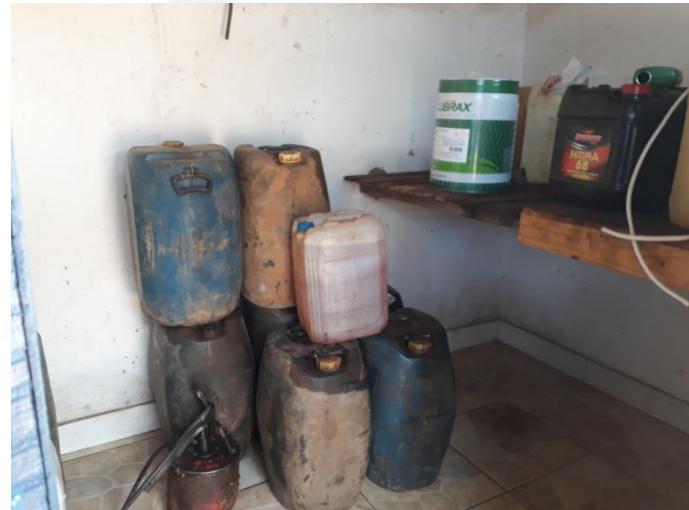
Figura 8: Depósito de produtos e resíduos oleosos.

Embalagens de produtos empregados na manutenção e lubrificação das moendas são armazenadas temporariamente em instalações apropriadas e recolhidos pela MARALPE LTDA (Certificado LOC Nº 940).

Conforme faz prova os documentos apresentados no processo de licenciamento, quer dizer Manifesto para Transporte de Resíduo Perigoso (MTR-NBR13221), tais rejeitos são transportados pela empresa, igualmente regularizada perante o órgão ambiental, ESSENCIS MG SOLUÇÕES AMBIENTAIS S/A (CNPJ: 07.004.980/0001-40), instalada na Rod. Fernão Dias, BR 381, Km 499 em Betim/MG.
