GOVERNO DO ESTADO DE MINAS GERAIS
Secretaria de Estado de Meio Ambiente e Desenvolvimento Sustentável
Subsecretaria de Regularização Ambiental – SURAM

Parecer Técnico de Licença Ambiental Simplificada (RAS)							
PA COPAM SLA Nº: 2418/2020				SITUAÇÃO: Sugestão pelo deferimento.			
EMPREENDEDOR: Nova Aurora Mármores e Granitos Ltda				CNPJ: 39.365.754/0002-61			
EMPREENDIMENTO: Nova Aurora Fazenda Serra Azul				CNPJ: 39.365.754/0002-61			
MUNICÍPIO:		Medina/MG		ZONA: Rural			
COORDENADAS:		LATITUDE			LONGITUDE		
		GRAU	MINUTO	SEGUNDO	GRAU	MINUTO	SEGUNDO
		16	12	36,53	41	28	41,34
CRITÉRIO LOCACIONAL INCIDENTE: NÃO HÁ E NÃO SE APLICA.							
CÓDIGO:	Atividade Objeto do Licenciamento (DN COPAM 217/2017):				Classe	Critério Locacional	
B-01-09-0	Aparelhamento, beneficiamento, preparação e transformação de minerais não metálicos, não instalados na área da planta de extração				3	0	
CONSULTORIA/RESPONSÁVEL TÉCNICO:				REGISTRO:			
Ricardo De Souza Santana– Biólogo Elaboração do RADA				CREA/MG 21353 ART nº 6016771/2020 CTF/AIDA nº 2245368			
AUTORIA DO PARECER				MATRÍCULA	ASSINATURA

Parecer Técnico de Licença Ambiental Simplificada (RAS)

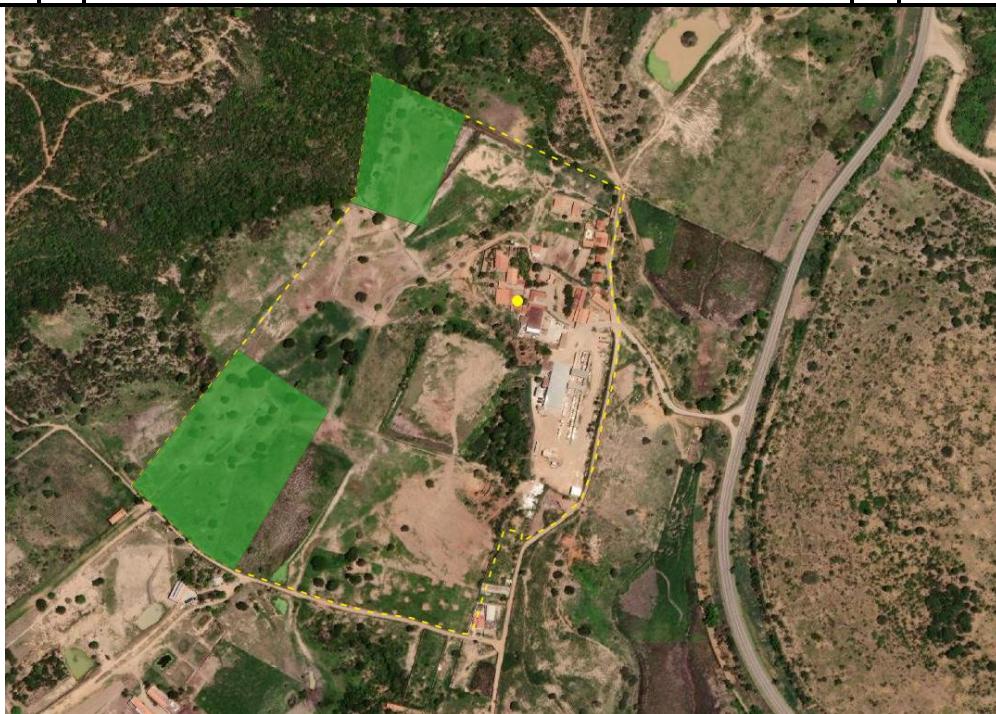
Figura 1: Reserva Legal em verde e limite da propriedade em tracejado de amarelo. **Fonte:** Site do Sistema Nacional de Cadastro Ambiental Rural.

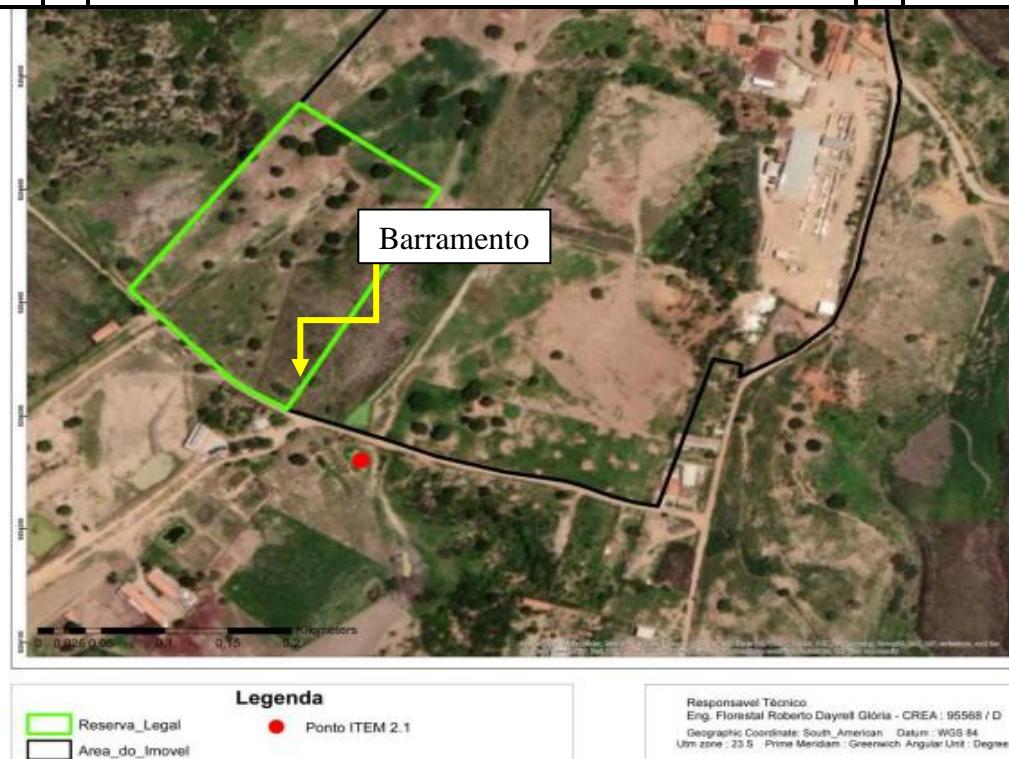
Em análise das Imagens de satélites fornecidas pelo Google Earth é verificada a presença de um barramento nos pontos de coordenadas geográficas Latitude 16° 12' 45" S / Longitude 41° 28' 54" W. Em respostas às Informações Complementares o empreendedor afirma, com apresentação de imagem de satélite, que o barramento nos pontos de coordenadas solicitados não se encontram dentro da propriedade, porém nesta mesma imagem apresentada pelo empreendedor é evidenciado o barramento dentro da propriedade e mesmo assim não é dado esclarecimentos quanto a situação.

Figura 2: Imagem retirada das Respostas às Informações Complementares.

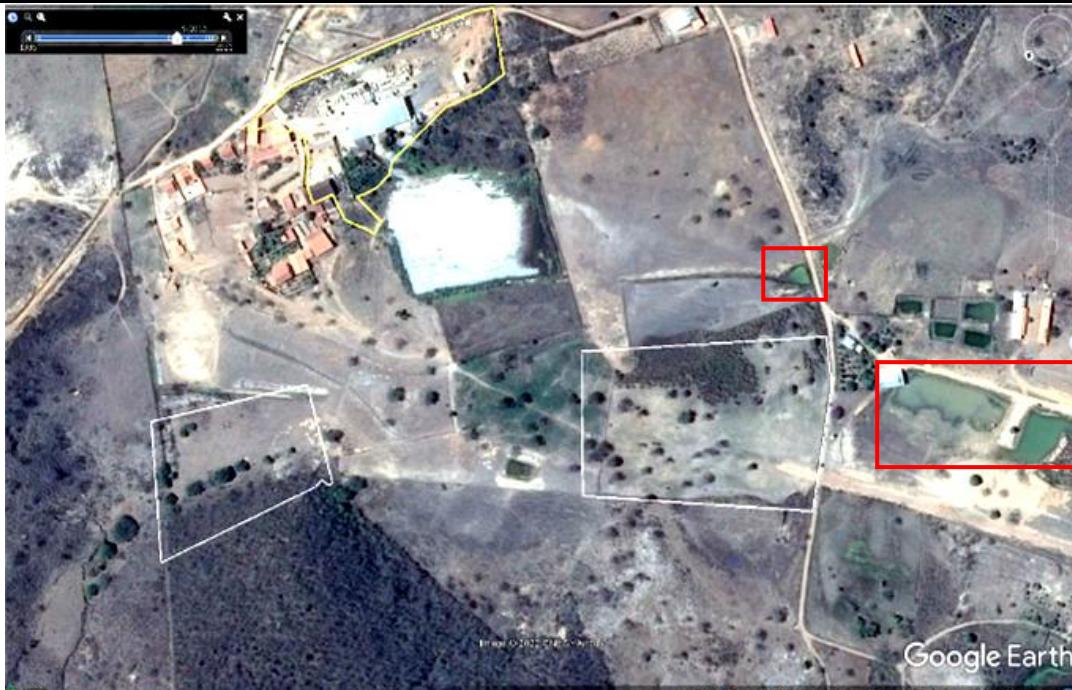
O empreendedor acrescenta, por envio de e-mail, o seguinte: “Pegamos uma imagem em um mês do clima seco, e como pode ver pela imagem não há acúmulo de água nesse ponto, apesar de ser uma área da linha de drenagem de água de chuva e, portanto, tem uma área de pastagem com coloração mais verde que as demais do entorno”. Em pesquisa ao banco de dados Google Earth verificou-se, em setembro de 2013, uma imagem que apresentava predominantemente vegetação seca e mesmo assim verifica-se o acúmulo de água no referido local igualmente na propriedade vizinha (Figura 3). O local pode ser definido com brejo que constitui uma importante fonte de rios em cabeceiras e nascentes.

Figura 1: Destaque para delimitações em vermelho onde ocorre o acumulo de água em época seca. **Fonte:** Google Earth.

Sem prejuízo ambiental, a análise do processo e a continuidade das atividades do empreendimento e como se trata de uma recaracterização da área dentro da propriedade será condicionada.

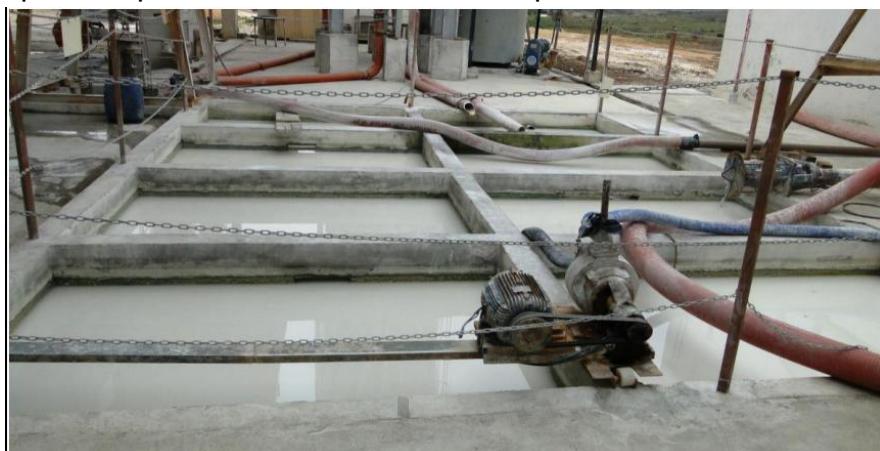
Quando a lama, efluente do processo citado anteriormente, atinge densidade insatisfatória para o processo ela é expurgada e direcionada para bacia de decantação impermeabilizada (Figura 2) e o material decantado é direcionado para o filtro prensa em que a água é reutilizada no sistema e a parte de rejeito é armazenada, até destinação adequada, em local coberto e impermeabilizado. O empreendimento optou por dar destinação correta aos resíduos fazendo contrato com empresas que a utilizam como matéria prima.

Figura 4: Bacias de decantação para lama abrasiva. **Fonte:** RADA.
