Parecer Técnico FEAM/GST nº. 3/2024

CAPA DO PARECER ÚNICO DE LICENCIAMENTO CONVENCIONAL Nº 2675/2023

O empreendimento Vallourec Tubos do Brasil LTDA pretende regularizar corretivamente a atividade minerária de Lavra a céu aberto - Minério de ferro, bem como outras atividades incluídas em seu escopo, a saber: Reaproveitamento de bens minerais metálicos dispostos em pilha de estéril ou rejeito, além de intervenções ambientais no município de Nova Lima/MG e Brumadinho. Para tal, em 27/11/2023 foi formalizado na Diretoria de Gestão Regional - DGR, o processo administrativo de licenciamento ambiental SLA/EcoSistemas nº 2675/2023, híbrido ao processo SEI/MG nº 2090.01.0011577/2023-23, na modalidade de LAC 2 – LOC (classe predominante 4).

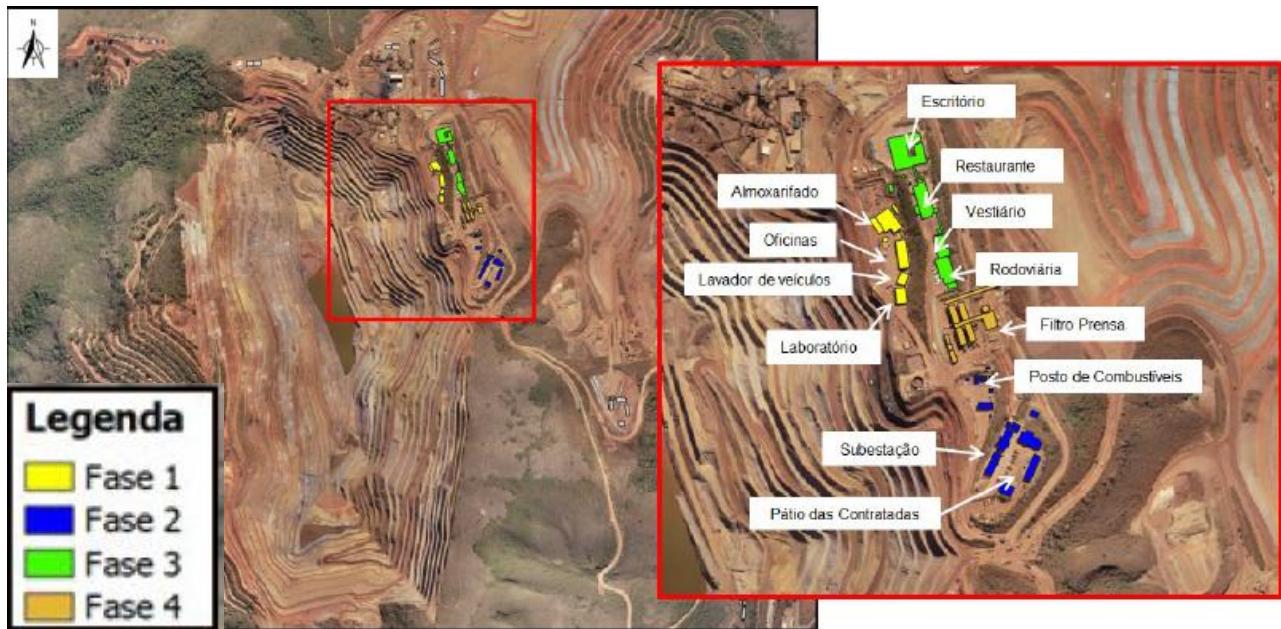
O sequenciamento de lavra levou em consideração além do aspecto de qualidade e produção da mina Pau Branco, o cronograma de remoção das estruturas presentes na cava final projetada. Desta forma o avanço de lavra foi dividido em fases, conforme Figura abaixo.

Figura 3.3: Estruturas a serem realocadas. **Fonte:** RCA, 2023.

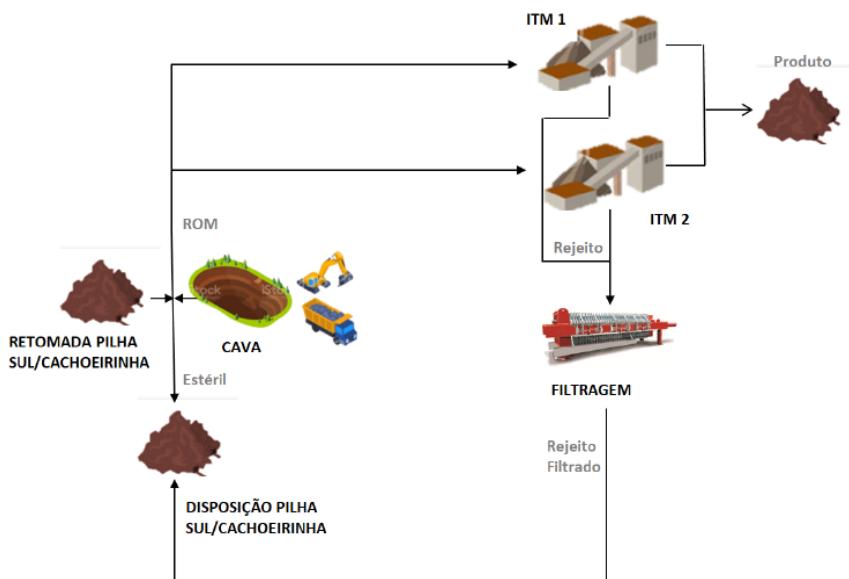
Para a lavra da pilha foi utilizado como premissa bancos com altura de 10m, bermas com largura de 10m. A lavra ocorrerá no sentido sul para norte, em "tiras", ou seja, o material será retirado por camadas. A figura a seguir apresenta fluxograma geral do processo.

Figura 3.10: Fluxograma geral do processo desde a retomada até a disposição na PDE Sul.

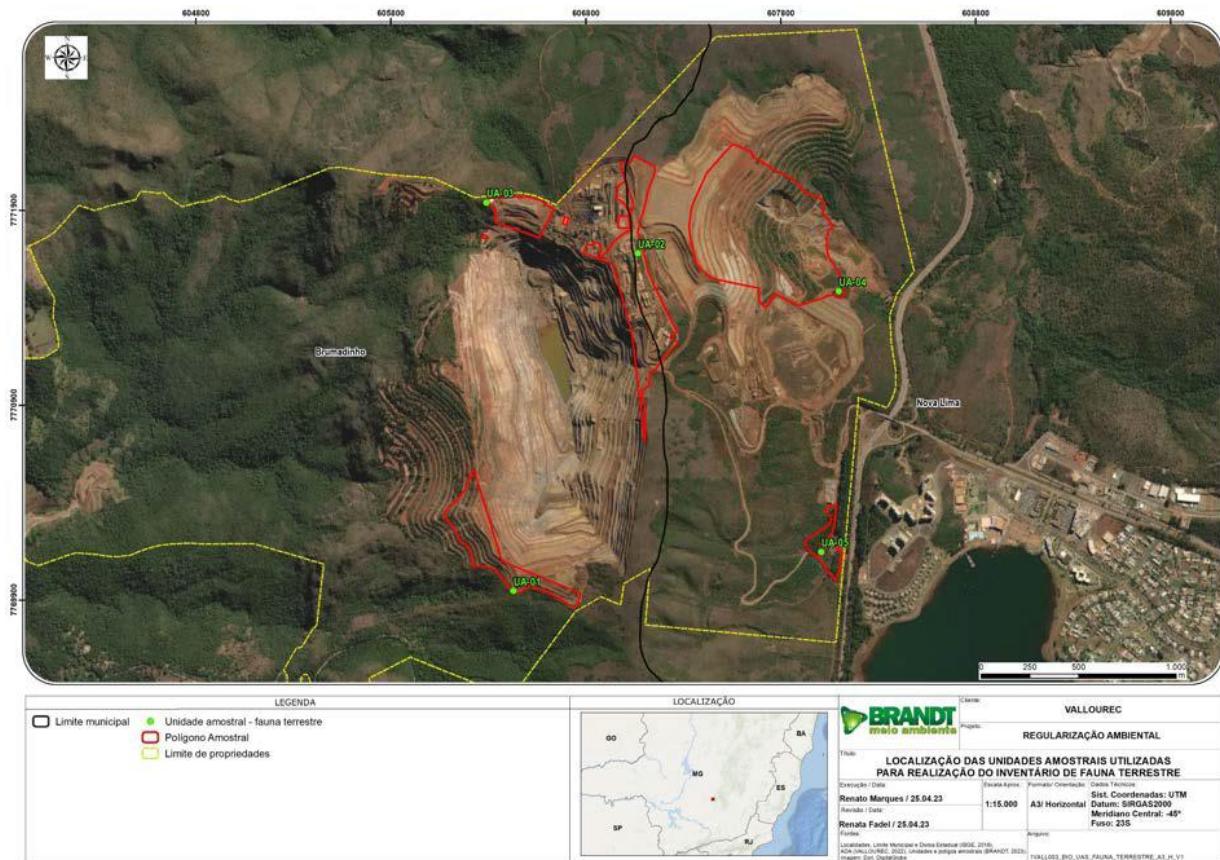
Figura 4.6: Localização das unidades amostrais utilizadas para realização do inventário de fauna terrestre. **Fonte:** Anexo ao RCA, estudos de fauna, 2023.

Unidade amostral	Coordenada central (UTM) 23k		Caracterização geral
UA-01	606428.00 m E	7769947.00 m S	Mineração, como solo exposto e áreas revegetadas
UA-02	607066.00 m E	7771678.00 m S	Mineração, como solo exposto e áreas revegetadas
UA-03	606290.00 m E	7771939.00 m S	Mineração com solo exposto
UA-04	608097.00 m E	7771484.00 m S	Mineração, como solo exposto e áreas revegetadas
UA-05	608007.00 m E	7770147.00 m S	Eucaliptal, área em regeneração e Mineração / Solo exposto.

As unidades amostrais 01, 02, 03 e 05 são referentes ao avanço de lavra e remoção das estruturas já instaladas. Já a UA-04 contempla uma área de contrapisamento e uma área de intervenção emergencial.

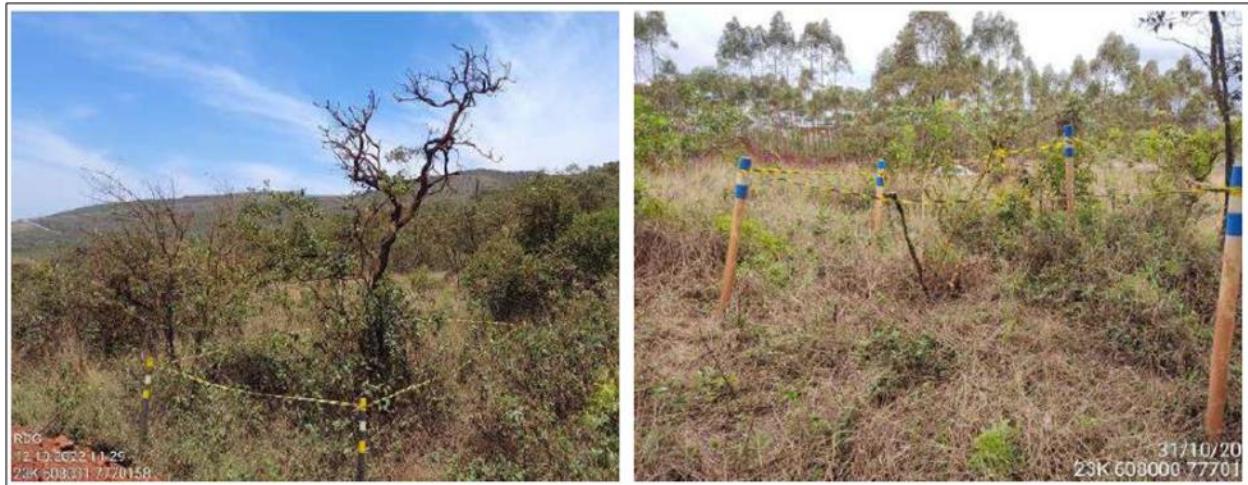
Figura 10.1: Indivíduos de espécies protegidas demarcados para restringir a supressão.

Foi registrado um indivíduo pertencente à espécie *Cinnamomum quadrangulum* Kosterm. (Coordenada: 23k - 608009 mE / 7770139.00 mS), na área destinada ao avanço de lavra, relocação das estruturas associadas à mineração e o reaproveitamento de bens metálicos da Pilha de Estéril (PDE) Sul, enquadrada na categoria vulnerável de ameaça de extinção de acordo com a Lista Nacional Oficial de Espécies da Flora Brasileira Ameaçadas de Extinção anexa à Portaria MMA nº 148, de 7 de junho de 2022. Também foi verificada a presença de um indivíduo referente à *Handroanthus chrysotrichus* (ipê-amarelo) (Coordenada: 23k - 608026 mE / 7770153 mS), sendo essa espécie considerada imune ao corte, de acordo com a Lei Estadual nº 20.308, de 27 de julho de 2012. No entanto, conforme já citado no parecer, ambos os indivíduos tiveram sua área demarcada e isolada para restringir a supressão e irá compor um jardim nativo com caráter paisagístico, quando da implantação dos escritórios (Figura 10.1).

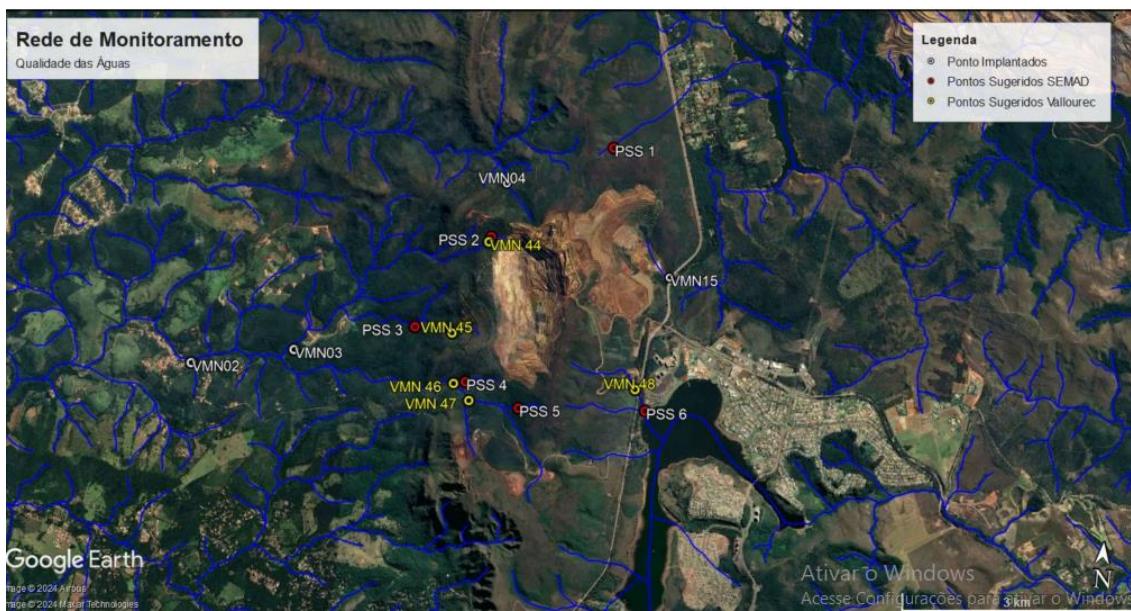
NOME DO PONTO	CURSO D'ÁGUA	COORDENADAS UTM
VMN 02	Ribeirão Piedade - A montante de Piedade do Paraopeba	602383 / 7769857
VMN 03	Ribeirão Piedade - A jusante da barragem Santa Bárbara	603732 / 7770108
VMN 04	Córrego Fundo - A jusante do Dique Lisa	606220 / 7772437
VMN 15	Córrego Cachoeirinha	6083236 / 7771458
VMN 44	Córrego Joá	606160 / 7771771
VMN 45	A montante da barragem Santa Bárbara - Meia vertente do Córrego Pau Branco	605786 / 7770485,
VMN 46	Córrego Carrapato - A jusante da cava	603579 / 7769944
VMN 47	Alta vertente do Córrego Carrapato - A sul da cava	606033 / 7769674
VMN 48	Lagoa Grande	608128 / 7770107

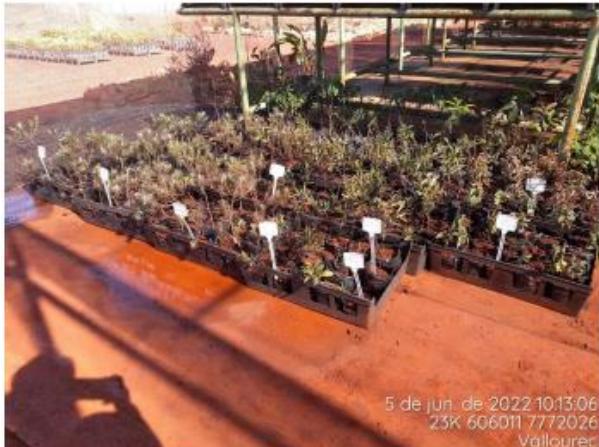
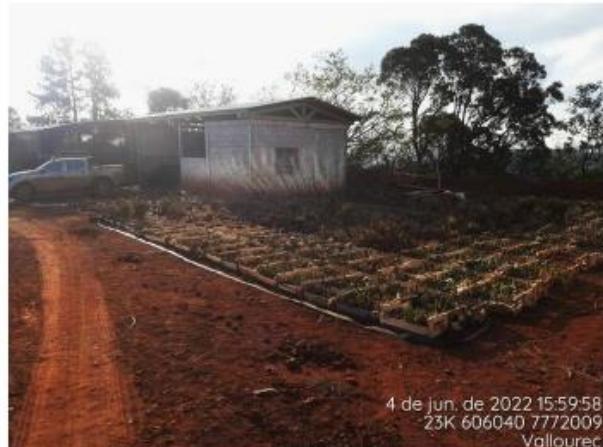
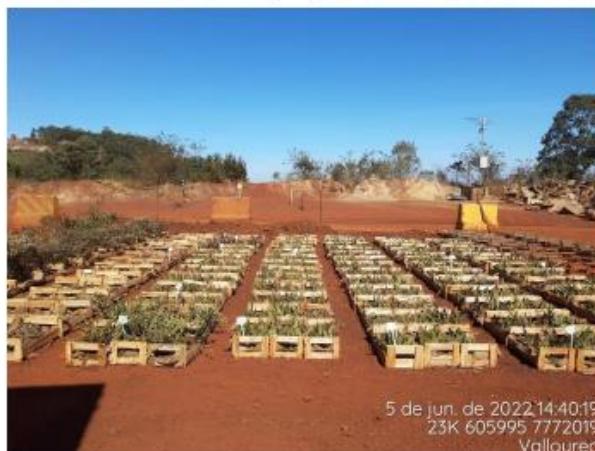
Será, então, realizada a varredura da área, percorrendo 100% dos limites da intervenção, devidamente licenciada, em busca de indivíduos de interesse, passíveis de sobrevivência ao resgate, considerando que o maior número de indivíduos possível deve ser resgatado. As características e peculiaridades fisiológicas e de hábito de cada espécie determinam a melhor metodologia de resgate, permitindo maior sucesso na execução da atividade. Após essa etapa os indivíduos serão encaminhados ao viveiro de mudas da empresa (Figura xxx), contabilizados e separados por espécie. É realizado o registro de espécies ameaçadas de extinção que deve ser verificada por meio da Portaria MMA Nº 443/2014. O lixo verde, juntamente com o topsoil e serapilheira serão destinados a recuperação de áreas.

Posteriormente a isso ocorre a reintrodução da flora, os locais previstos para isso são aqueles destinados à recomposição vegetal de áreas degradadas (áreas mineradas, áreas de preservação permanente, áreas de reserva legal, etc.) ou ao enriquecimento de áreas já em processo de recuperação visando incrementar a diversidade de espécies locais. Selecionando áreas, se possível, onde não haverá intervenção futura. As espécies deverão ser reintroduzidas em local previamente preparado, utilizando-se técnicas adequadas de reintrodução e de manutenção, e, no caso de espécies epífitas, deve-se fixá-las nos forófitos por meio de barbantes biodegradáveis sem acarretar estrangulamento de suas estruturas.
