**PARECER ÚNICO Nº 0498332/2020 (SIAM)**

| <b>FASE DO LICENCIAMENTO:</b> Licença de Operação Corretiva - LOC | | <b>VALIDADE DA LICENÇA:</b> 06 anos |

| <b>EMPREENDIMENTO:</b> Aterro Sanitário | <b>CNPJ:</b> 18.295.303/0001-44 |

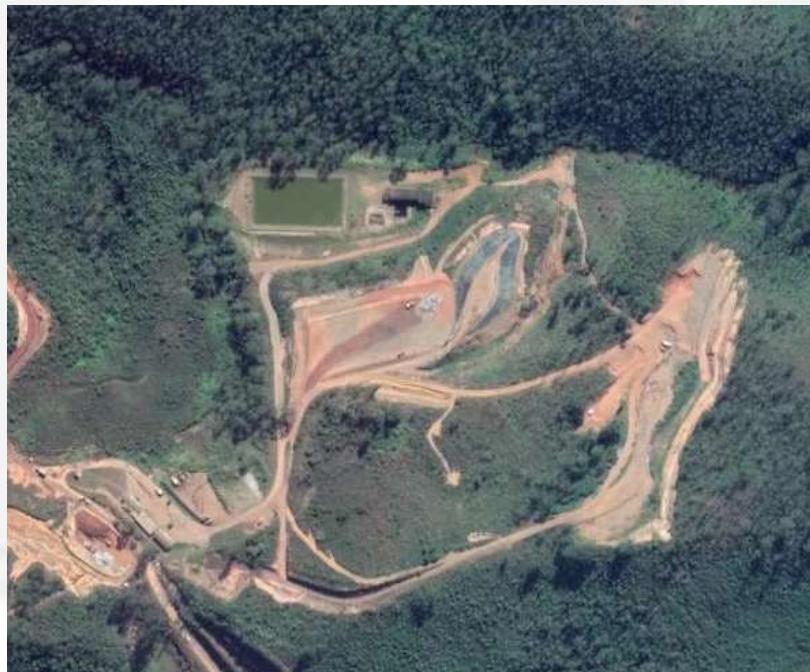
Na Figura 1 pode ser observada a área do aterro sanitário via imagem de satélite.

Figura 1 – Aterro sanitário de Mariana/MG via IDE-SISEMA

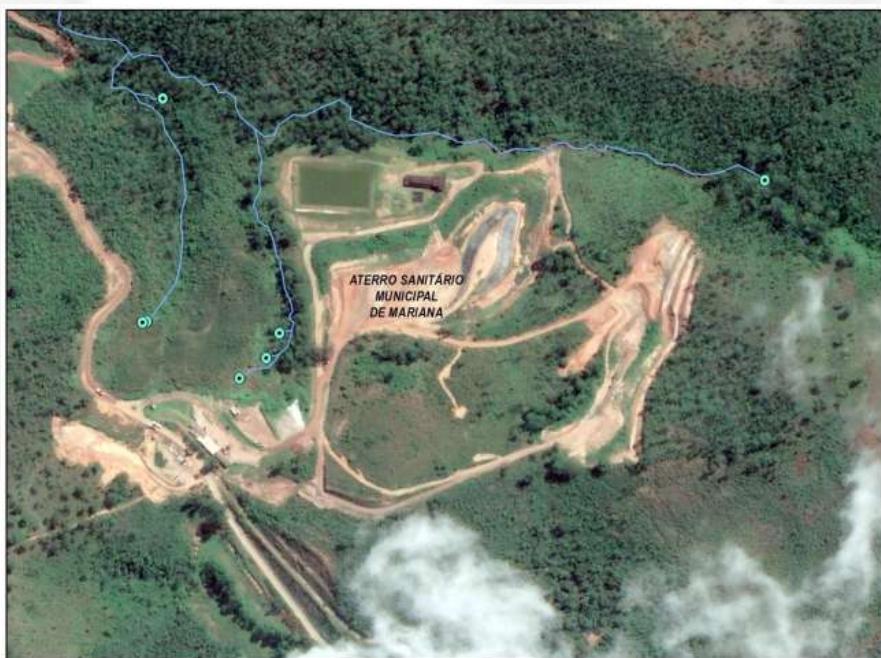
A Figura 2 abaixo ilustra os cursos d'água e nascentes no entorno do empreendimento com suas respectivas nascentes.

Figura 2 – Cursos d'água e nascentes identificadas no entorno do empreendimento.

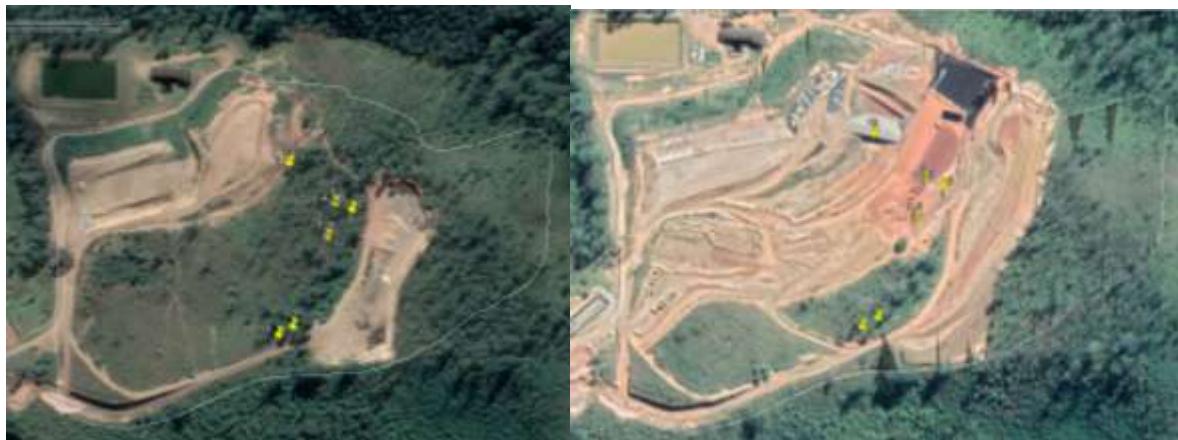
Figura 3– ADA do aterro de Mariana em 2017 e imagem atual de 2020, software GoogleEarth

O aterro realizou intervenção ambiental durante a operação sem licença ambiental vigente, como mostra na imagem de satélite do software Google Earth:

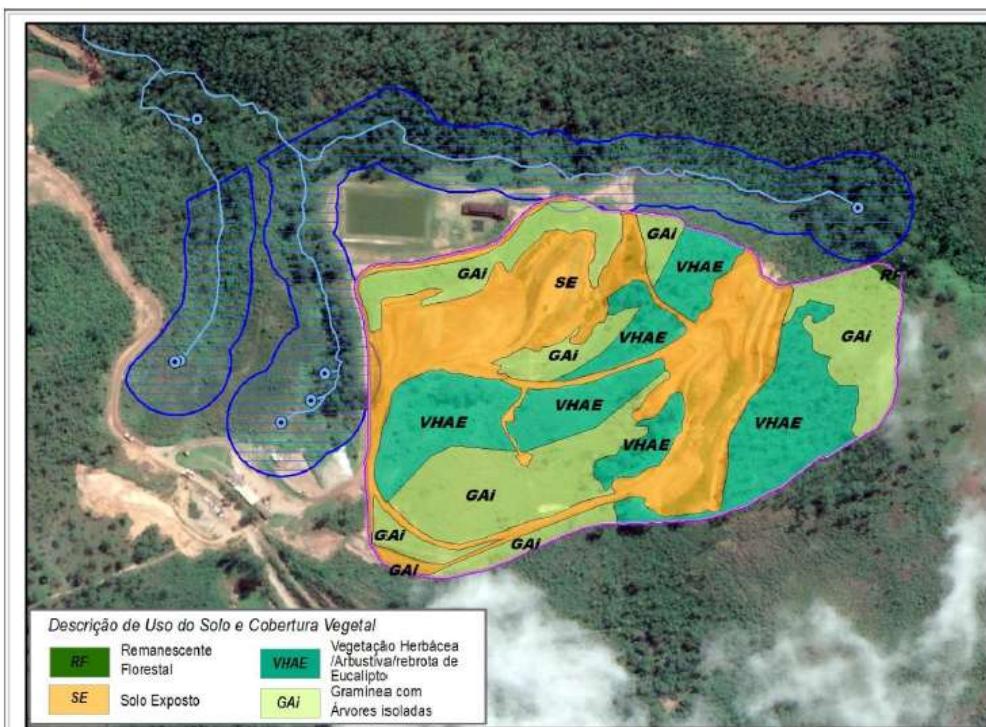
Figura 4 – Uso e ocupação do solo na área de estudo, TRACTEBEL

Foi realizado o Uso e Ocupação do Solo anteriormente a realização da intervenção, conforme imagem e tabela abaixo:

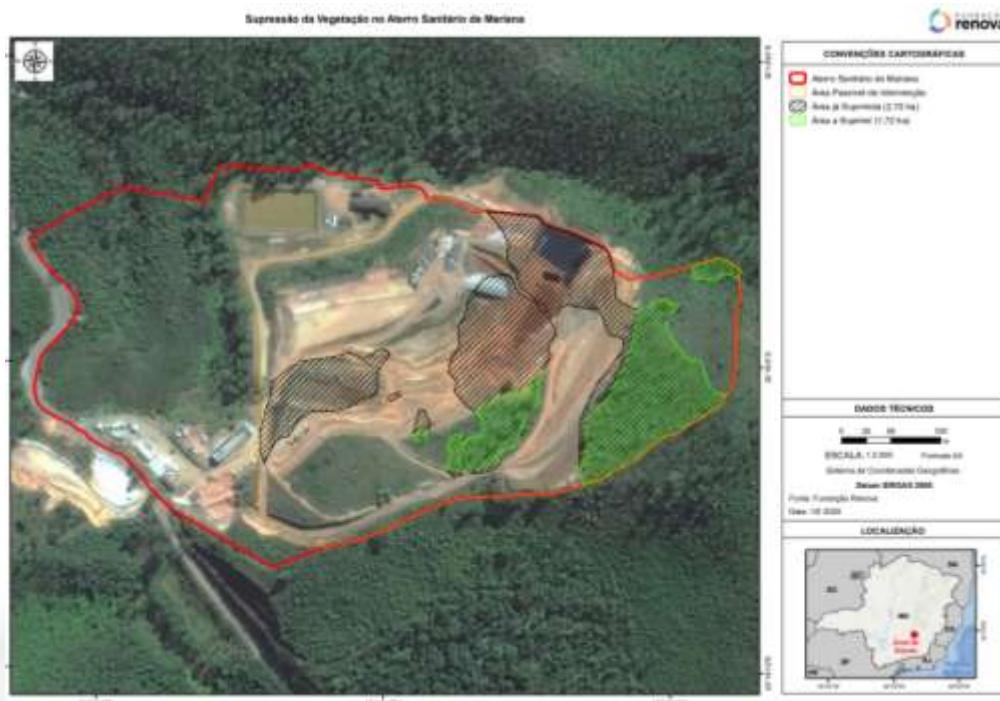
Figura 5 – Áreas intervindas e áreas a intervir no aterro de Mariana

Foi apresentado um mapa atualizado contendo as intervenções realizadas em área de 2,70 ha e intervenções que serão autorizadas neste parecer na área de 1,72 ha, como mostra abaixo:

De acordo com o uso do solo e censo apresentado, houve supressão de 2,70 ha de vegetação herbácea/arbustiva/rebrota de *Eucalyptus* sp e gramínea com árvores isoladas fora de APP.

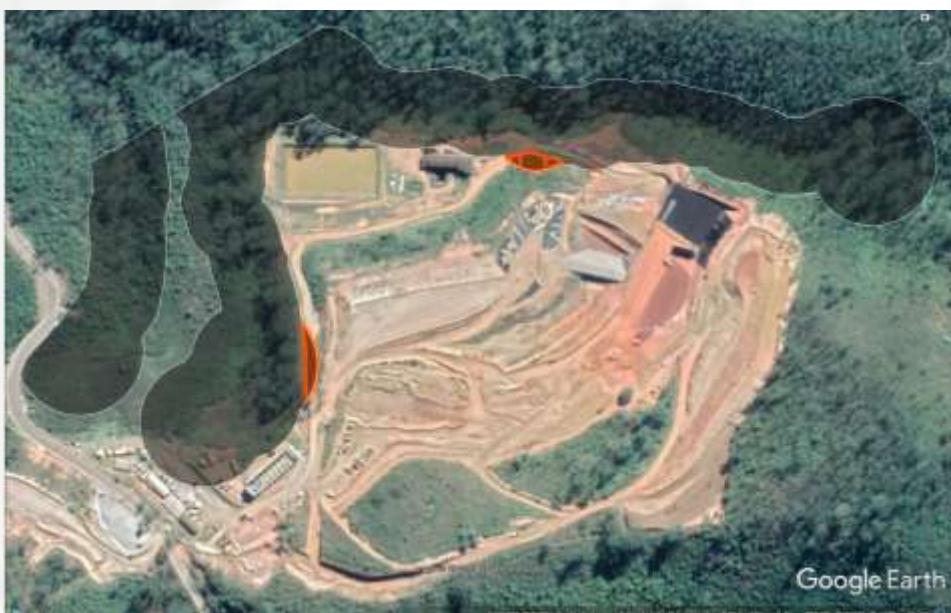
Figura 6 – Porções de APP (em preto), em área passível de intervenção (em vermelho).

Haverá também uma intervenção de 0,08 ha sem supressão de vegetação nativa na APP do córrego Lavoura para instalação de dispositivos de sustentação do aterro, conforme imagem abaixo:

A escolha da área se justifica pelo seu uso nos anos anteriores para disposição de resíduos urbanos, o que tornou o ambiente antropizado. A área possui um histórico de perturbações antrópicas que conferiu à paisagem áreas de solo exposto, áreas dominadas por gramíneas com presença de árvores isoladas e plantio comercial da espécie exótica eucalipto.

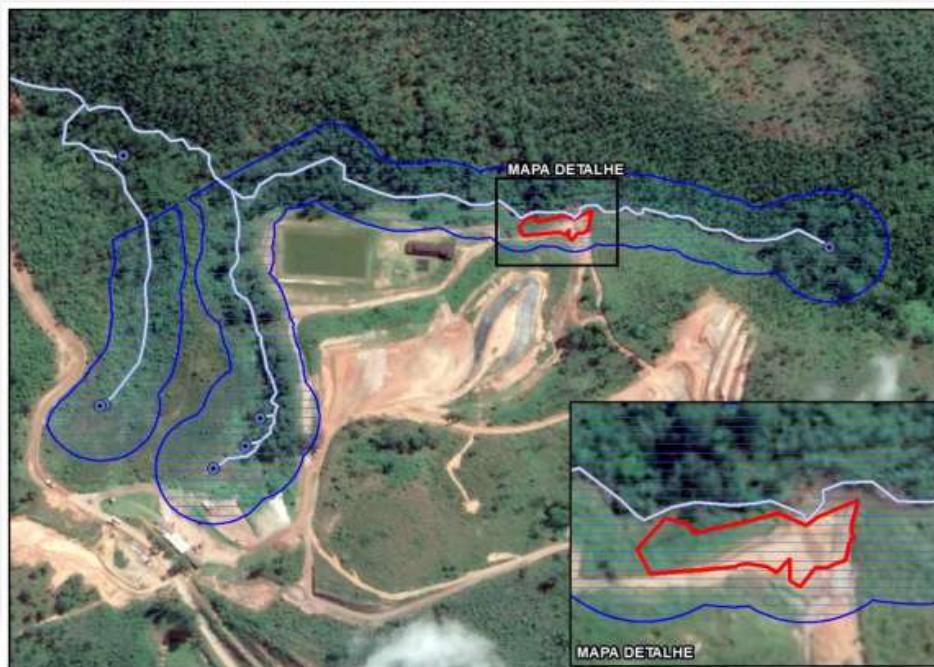
Figura 7 – Área proposta para compensação

Não há previsão de supressão da vegetação em Áreas de Preservação Permanente (APP). No PTRF apresentado (Tractebel Engie – Março/2020) foram declaradas duas porções de APP dentro da área de intervenção do empreendimento (Fig 7). A proposta de compensação decorrente da intervenção em 0,08 ha de APP do Córrego Lavoura infere-se na recomposição de uma área, também de preservação permanente, com plantio de mudas de espécies nativas, segundo critérios estabelecidos pela Instrução de Serviço SEMAD nº 04/2016. A reconstituição da flora será realizada em áreas cujas dimensões equivalem à área de intervenção, dentro dos limites do aterro sanitário de Mariana, localizada na sub-bacia do Córrego Lavoura (Fig 8).

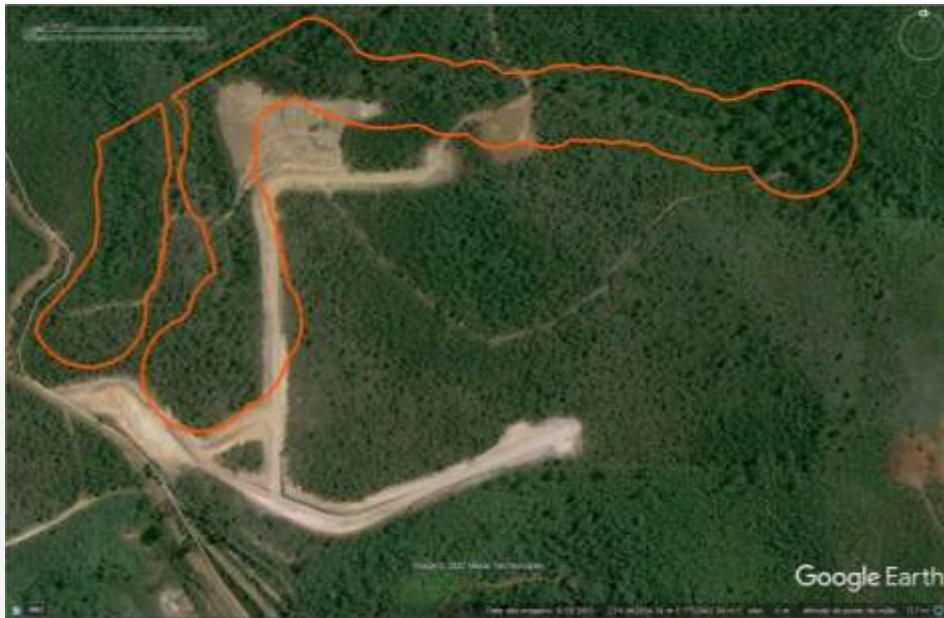
Figura 8 – Área consolidada na propriedade do aterro de Mariana, Google Erath  
09/24/2003.

Observou-se que na imagem fornecida pelo softare Google Earth data de 24 de setembro de 2003 havia solo exposto em parte da APP, conforme figura abaixo:

Uma parte dessa áreas são definidas como consolidadas, conforme Decreto 47.749/2019: “área rural consolidada: a área de imóvel rural com ocupação antrópica preexistente a 22 de julho de 2008, com edificações, benfeitorias ou atividade agrossilvipastoris, admitida, neste último caso, a adoção do regime de pousio”. Ainda de acordo com o Decreto supracitado:
