Parecer Técnico SEMAD/SUPRAM SUL - DRRA nº. 70/2021

Parecer Único de Licenciamento Ambiental Simplificado (RAS) nº 70/2021

PA COPAM Nº: 2591/2021	SITUAÇÃO: Sugestão pelo Indeferimento		
EMPREENDEDOR:	Josué Domingues de Andrade	CNPJ:	71.000.376/0001-44
EMPREENDIMENTO:	Andrade Comércio & Transporte de Materiais de Construção	CNPJ:	71.000.376/0001-44
MUNICÍPIO(S):	Monte Sião	ZONA:	URBANA
COORDENADAS GEOGRÁFICAS (DATUM): SAD 69	LAT/Y: 22°26' 21" S	LONG/X: 46°34' 38" O

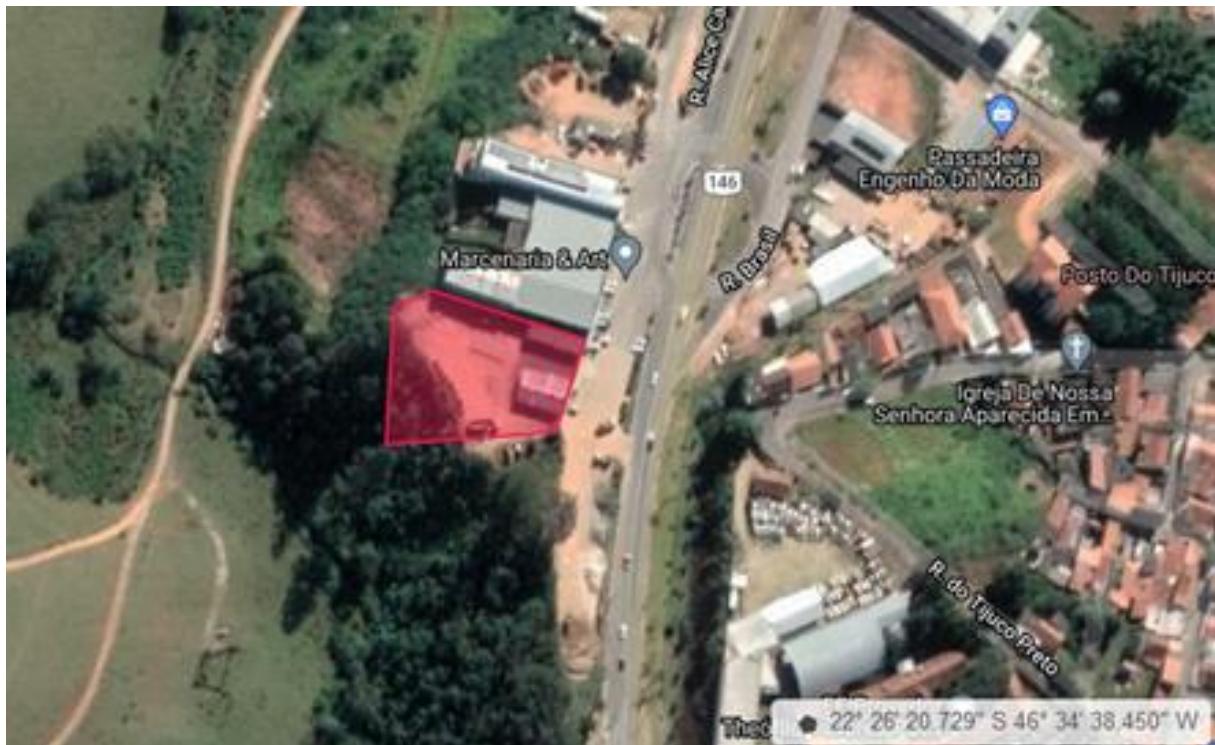
FIGURA 01 - Imagem de satélite da área do empreendimento com shape de delimitação.

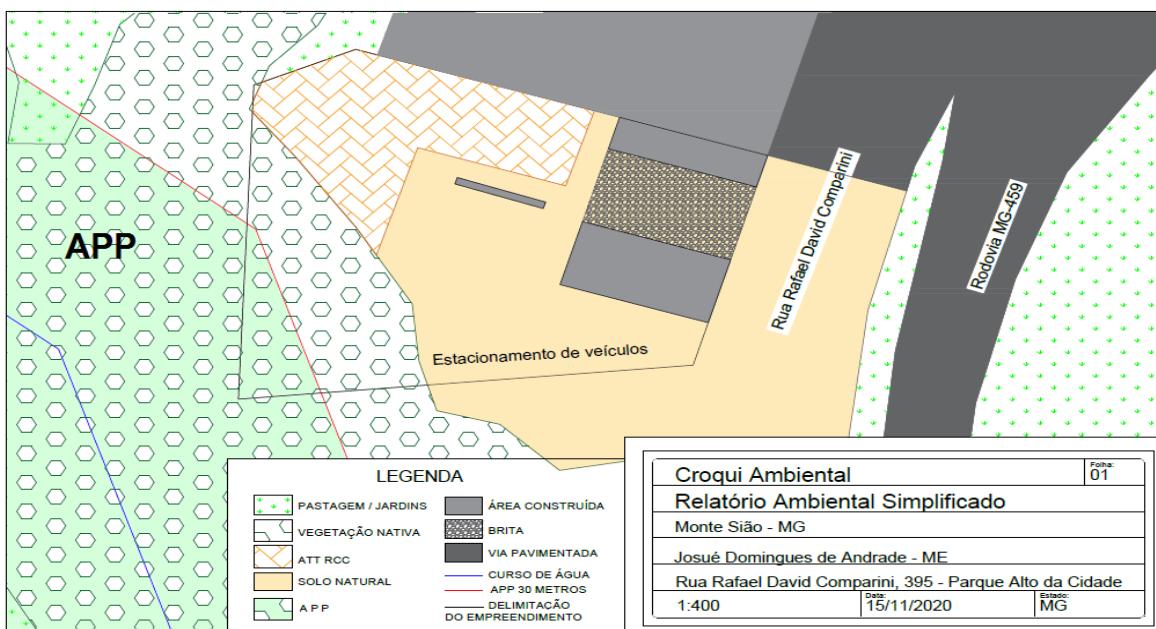
FIGURA 02 – Croqui apresentado no RAS com o limite da propriedade.

Mediante a projeção do empreendimento, encaminhado pelo empreendedor e anexado ao processo, bem como da delimitação do imóvel informada é possível observar que parte do empreendimento tem sua delimitação em área de preservação permanente – APP.

O empreendimento deverá respeitar a faixa de APP conforme lei estadual 20.922/2013. Foi observado na sequência de imagens do *Google Earth* intervenções na APP e vegetações no entorno não sendo apresentada Autorização de Intervenção Ambiental para supressão de vegetação nativa.

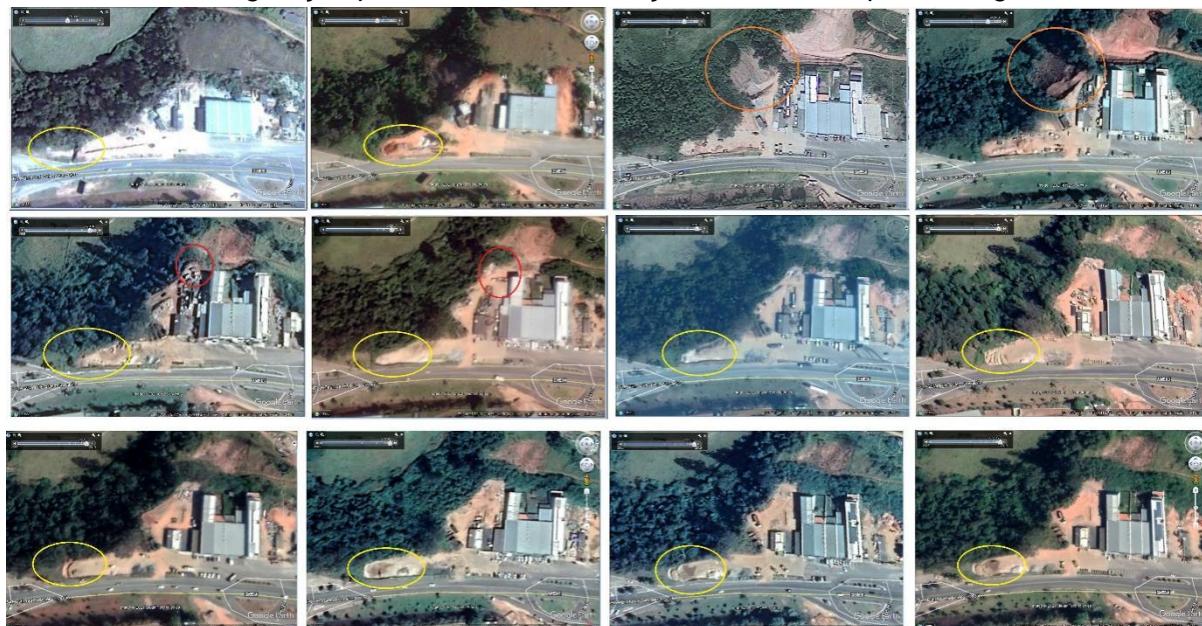
Também foi observado material depositado fora dos limites do estabelecimento na Rua Rafael David, na área de domínio da rodovia MG 459 e dentro dos limites de outra propriedade onde verifica-se uma vegetação presente com intervenções verificadas pelas imagens de satélite.

FIGURA 03 - Imagem de satélite do local com destaque para áreas de APP e vegetação do entorno.

- delimitação da calha do curso d'água denominado Ribeirão Vargem Grande e demarcação de sua APP, acompanhado de um shape mais detalhado com melhor precisão, observando a lei estadual 20.922/2013 e um descritivo das ações para

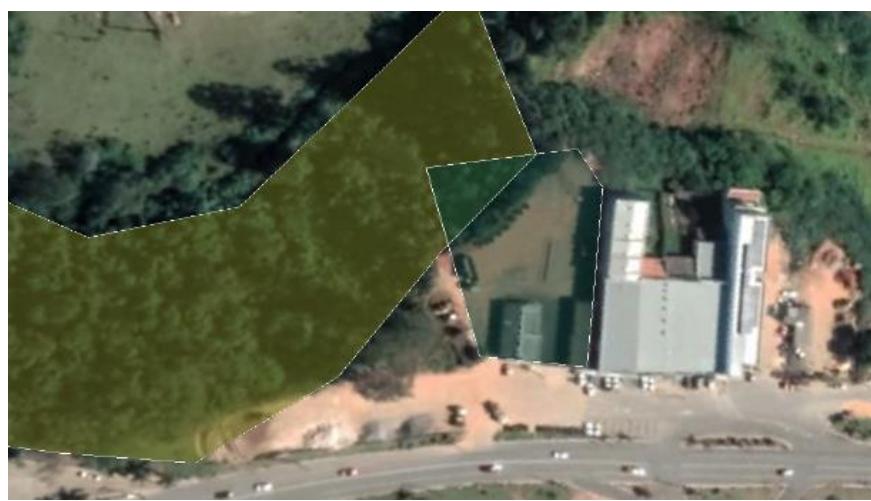
Comparando as imagens do shape enviado pelo empreendedor e o CAR da propriedade ao lado percebemos uma sobreposição e um uso de depósito de material na parte inferior.

FIGURA 04 - Imagem de satélite com shape do empreendimento e da propriedade ao lado.
