PARECER ÚNICO Nº 0555058/2017 (SIAM)

INDEXADO AO PROCESSO: Licenciamento Ambiental	PA COPAM: 13539/2005/004/2015	SITUAÇÃO: Sugestão pelo Indeferimento
FASE DO LICENCIAMENTO: Licença de Operação Corretiva - LOC		VALIDADE DA LICENÇA: -

EMPREENDEDOR: Extração de areia Resende e Silva Ltda.	CNPJ: 25.191.016/001-50
EMPREENDIMENTO: Extração de areia Resende e Silva Ltda.	CNPJ: 25.191.016/001-50
MUNICÍPIO: Formiga - MG	ZONA: Rural

CÓDIGO:	ATIVIDADE OBJETO DO LICENCIAMENTO (DN COPAM 74/04):	CLASSE
A-03-01-8	Extração de areia e cascalho para utilização imediata na construção civil	3
A-05-02-9	Obras de infraestrutura (pátios de resíduos e produtos e oficinas)	1
A-05-05-3	Estradas para transporte de minério/estéril	1
F-06-01-7	Postos revendedores, postos ou pontos de abastecimento, instalações de sistemas retalhistas, postos flutuantes de combustíveis e postos revendedores de combustíveis de aviação	1

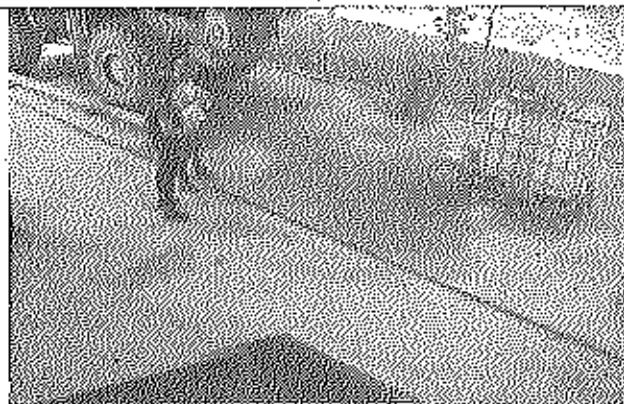
Foto 01. Galpão de manutenção das máquinas e do armazenamento de combustíveis com canaletas direcionando possível efluente para a CSAO.

No galpão há uma área destinada a oficina de pequenos reparos e manutenção dos equipamentos. Foi solicitado via informação complementar a comprovação da instalação de canaletas direcionando o possível efluente com contaminação por óleo para a caixa separadora de água e óleo - CSAO, e conforme relatório fotográfico foi realizada a adequação. O empreendimento conta ainda com área de espera para os motoristas de caminhão.

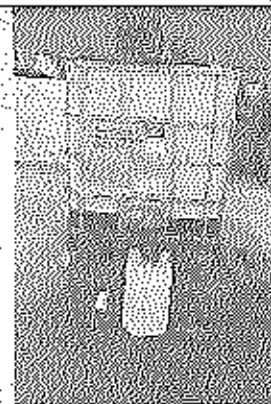
Foto 02. Armazenamento temporário de combustível.

Os equipamentos utilizados na extração de areia são movidos a óleo diesel, e tal combustível é armazenado em um contentor intermediário, que é gradeado e possui placas de aço para produtos fotossensíveis para granéis em polietileno, com selo INMETRO, conforme informado via informação complementar. O consumo diário de combustível é de 200 litros por dia. Tal contentor fica na área de oficina, em local impermeabilizado, coberto e cercado por canaletas que direcionam o possível vazamento para a CSAO.

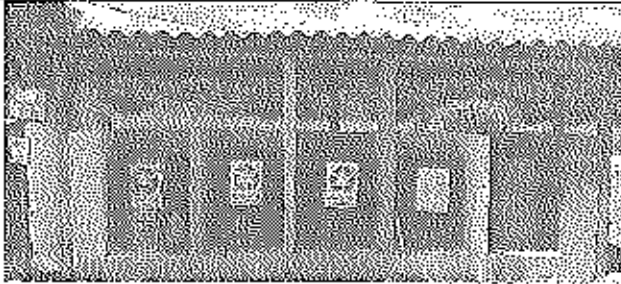
Foto 5. Baía de armazenamento temporário de resíduos.

Via informação complementar, foi apresentado Plano de Gerenciamento de Resíduos Sólidos-PGRS, e uma cópia de que o mesmo também foi apresentado à Prefeitura Municipal de Formiga e Campo Belo, mas o destino final dos resíduos contido neste documento difere das informações apresentadas no parágrafo acima.

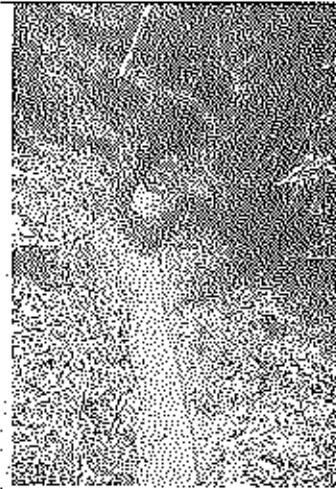
Figura 6. Caneletas construídas em APP para retorno da água após a extração da areia.

O excesso de água sugada retorna ao rio após passar por um sistema de decantação, constituído por canaletas e caixas de decantação em concreto. Esse sistema retém o excesso de material fino impedindo seu retorno para o leito do rio. Uma pá carregadeira retoma a areia dragada para uma pilha de estoque formada no mesmo pátio, onde são carregados os caminhões que transportam o agregado até o consumidor final.
