**PARECER ÚNICO Nº 126/2017 (1069978/2017)**

| <b>NOME:</b> | <b>BACIA FEDERAL:</b> Rio São Francisco <b>BACIA ESTADUAL:</b> Rio Paraopeba | <b>UPGRH:</b> SF3 <b>SUB-BACIA:</b> - | <b>CÓDIGO:</b> A-03-01-8 <b>ATIVIDADE OBJETO DO LICENCIAMENTO (DN COPAM 74/04):</b> Extração de Areia para utilização imediata na construção civil <b>CLASSE:</b> 3 |

**Processo:** 00932/2012/002/2014

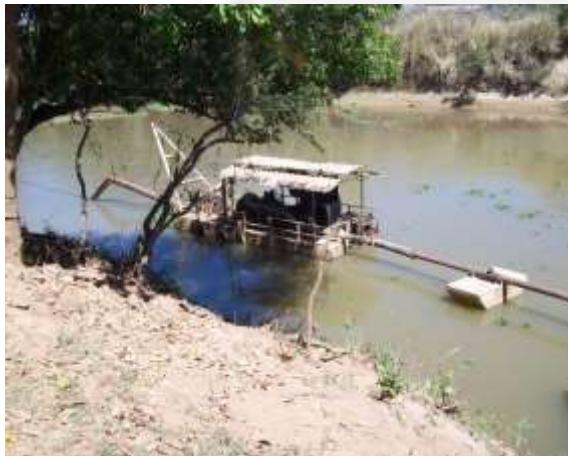
**Foto 01.** Draga para sucção de areia no leito do Rio Paraopeba.

A draga em operação não possui contenção para impedir que o óleo do motor possa contaminar as águas do rio Paraopeba.

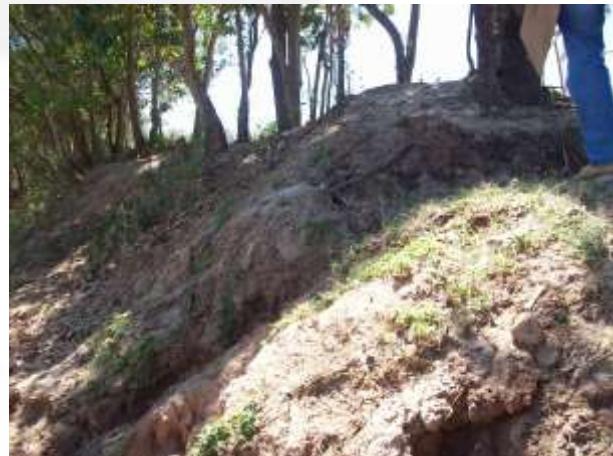
**Foto 02.** Formação de sulcos no leito do rio.

**Instabilidade das margens e taludes do curso d'água:** Mitigado por dragagem apenas no meio do curso d'água e preservação da vegetação nas margens do rio. Ressalta-se que em vistoria realizada na área (AF78213/2017) foi verificado a formação de alguns sulcos nas margens do rio Paraopeba, na área onde o empreendimento encontra-se em operação.

**Aumento de focos erosivos:** Barreiras físicas nas áreas mais suscetíveis a erosão. Ressalta-se que em vistoria realizada na área (AF78213/2017) foi verificado a formação de alguns sulcos nas margens do rio Paraopeba, na área onde o empreendimento encontra-se em operação.

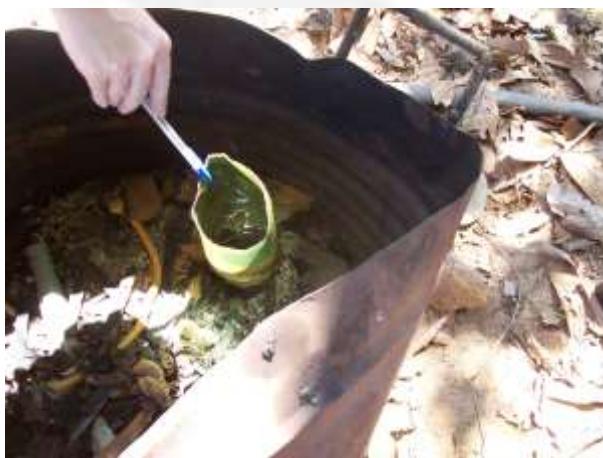
**Foto 03.** Resíduos oleosos em coletor com resíduos queimados.

**Contaminação do solo e águas por resíduos líquidos e sólidos:** para mitigar este impacto foi proposto o acondicionamento dos resíduos para disposição final correta. Não foi esclarecido quais resíduos podem ser gerados e qual a proposta para destinação de cada um deles. Em vistoria realizada na área (AF 78213/2017) foi verificado um coletor com resíduos queimados, inclusive resíduos oleosos.

**Gerenciamento de Resíduos Sólidos:** Segundo informado nos estudos, o gerenciamento de resíduos será realizado através de acondicionamento em recipientes seletivos e a destinação ou disposição final será efetuada por empresas regularizadas. Ressalta-se que em vistoria realizada na área (AF 78213/2017) foi verificado um coletor com resíduos queimados, inclusive resíduos oleosos.

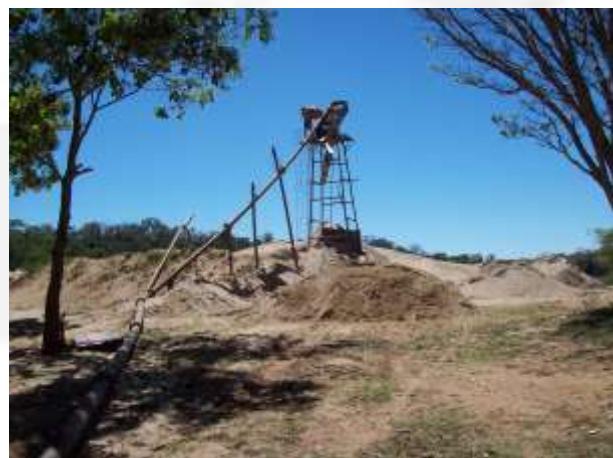
**Foto 04.** Caixote para deposição dos sedimentos dragados.
